# 高速公路局職業災害

## 案例及策進對策

1 1 1 年彙編

## 職業災害案例及策進對策

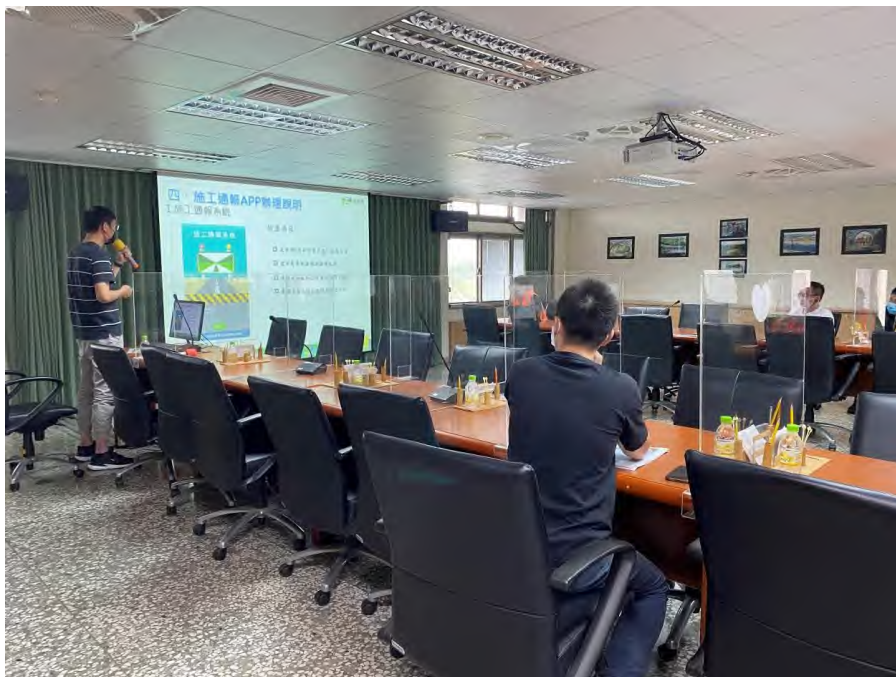
圖11、對承攬廠商施工通報教育訓練

3. 111年5月13日針對承攬廠商、再承攬廠商及監造單位辦理施工中之交通管制設施及施工通報作業教育訓練。(如圖11、圖12)

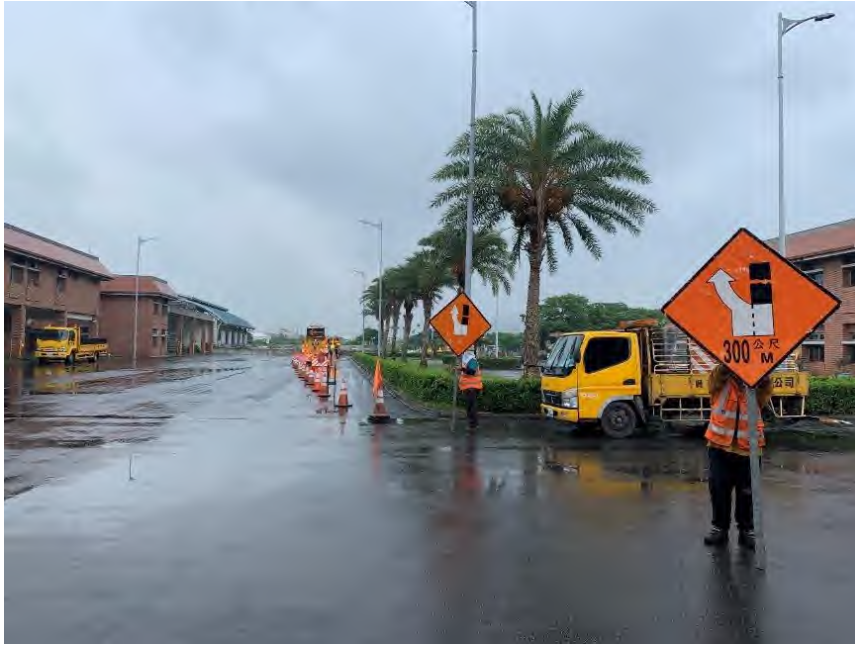
圖12、交通管制措施實地演練

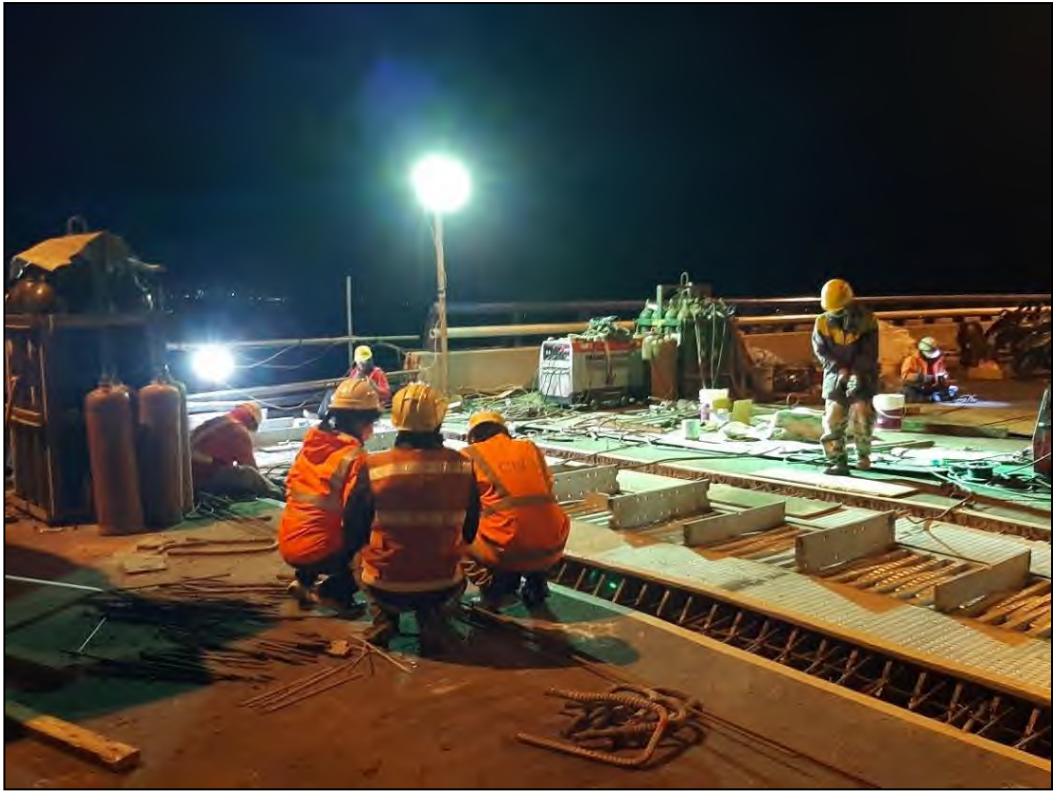
圖 5、伸縮縫施工加強輔助照明

- 1.定時巡查工作場所人車動線路面平整性，如路面設施形成坡度或間縫，必要時應設法減緩坡度變化或連續鋪設或指派專人交通指揮引導。
- 2.強化工區重點路段(人車必經動線)之作業場所之交通維持警示及照明措施，必要時指派專人交通指揮及引導。重點路段如為人車必經動線，應持續照明至夜間施工結束。(如圖 5~圖 7)
- 3.工區行車速限規定為日間 40 公里/時，夜間 20 公里/時，行近伸縮縫或動線變化處，應提高警覺並減速通過；於新進人員教育訓練或每日勤前教育暨危害告知時加強宣導，尤其針對臨時性進場人員，並於人車動線附近明顯易見處張掛醒目標語牌面，落實宣導及有效管理。(如圖 8)
- 4.夜間及假日出勤，優先使用汽車，必要時至少 2 人為 1 組。

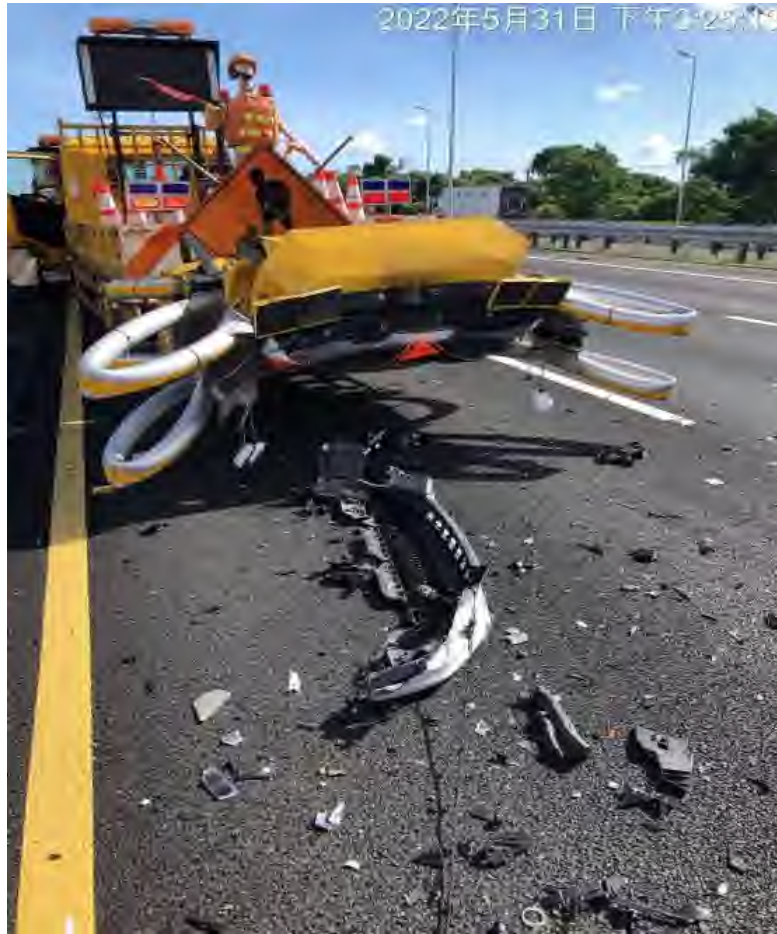
圖 2、事故現場緩撞車情形

- (一)本工作承攬商聚○工程有限公司(下稱：廠商)，其事故處理工作善化班(下稱：事故班)於111年5月31日14時21分接獲南區交通控制中心通報國道3號南向347k+000多車道有輪胎皮。
- (二)事故班依通報進場排除輪胎皮作業中，約15時22分在南下347k+200內車道被後方車輛 B○○-9889未注意車前狀況、無減速下追撞緩撞車，除緩撞車司機李○安有頭昏情形外，其餘無人員受傷。
- (三)李君經送台南安南醫院檢查無大礙，於5月31日19時13分自行返家，然於6月1日下午16時有頭昏又至麻豆新樓醫院診療，醫生為保守起見留院觀察，南分局白河段於6月2日早上約7時接獲李君住院，並提醒廠商依

- (一) 直接原因：被撞(交通事故)
- (二) 間接原因：無
- (三) 基本原因：用路人未注意車前狀況、開啟自動輔助駕駛、無減速下追撞。

- (一)施工廠商：加強對工作人員每日勤前教育危害告知，特別要求作業中司機須隨時注意後方來車，隨時提高警覺。加強對作業人員要求，應注意當下作業及工作環境，避免精神狀況不佳，注意同仁安全。
- (二)督工單位(工務段)：
  1. 加強督導廠商應於事前告知作業人員有關其工作環境、危害因素及安全衛生規定應採取之措施。
  2. 加強督導廠商應落實勞工進行交維及安全衛生教育訓練，另每日應確實辦理交通維持及職業安全衛生作業自主檢查。

3. 加強督導安衛人員落實辦理勤前教育(含工地預防災變及危害告知)。

1. 將針對此案納入職業安全衛生委員會及相關教育訓練加強宣導。
2. 要求施工團隊強化各項工程安全設施，營造友善安全之工作場所；加強宣導各作業施工安全衛生注意事項，深化工安意識；督導監造單位及廠商透過每日施工通報、勤前教育、危害告知、檢討會議、工地巡查等作業機制，落實工地安全衛生管理執行，確保施工作業安全，相關資料並應確實留存紀錄。
