# 高速公路局職業災害 案例及策進對策

109年彙編

職業災害案例及策進對策

109 年彙編

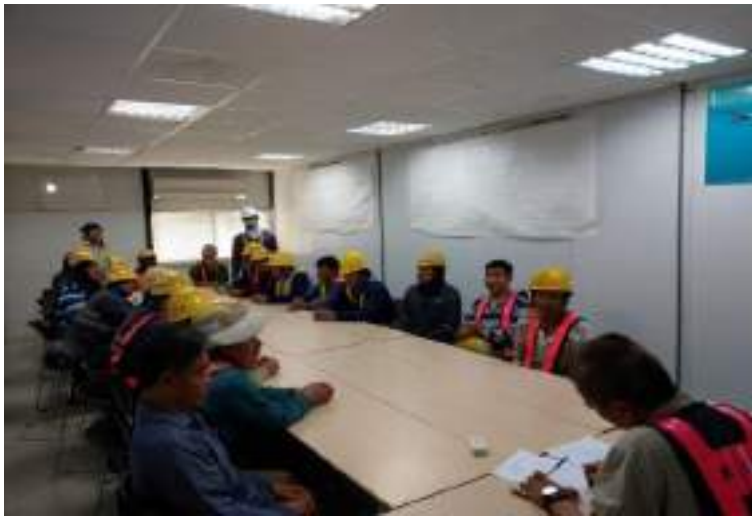
圖 3、作業人員(含移工)教育訓練

- (1) 重新辦理操作人員、地面監視指揮人員及吊掛助手安全教育訓練，再強化人員安全意識（圖 3）。
- (2) 每日危害告知及勤前教育，落實圈圍管制及宣導，作業前操作人員名冊報監造單位覆核備查且未經同意不得更動。

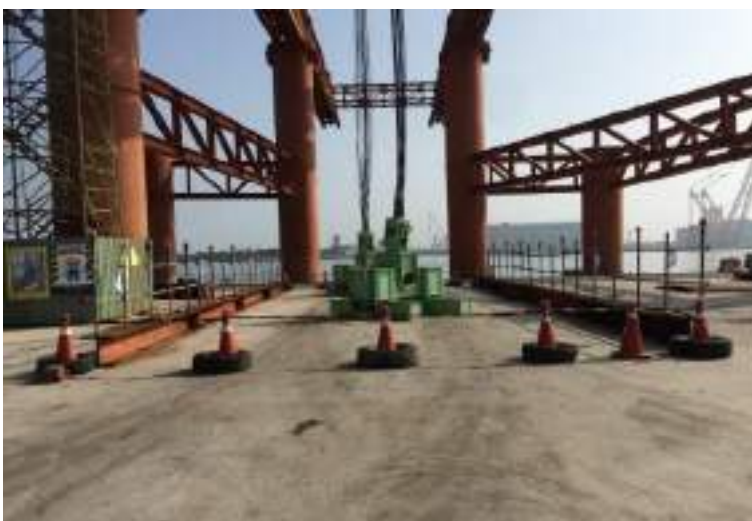
圖 4、作業後吊具置地，作業區域  
採型鋼圈圍及安全欄杆

- (1) 作業結束後吊具應置地，吊掛作業範圍以圈圍警示（設置安全欄杆、警示燈），嚴禁進入（圖 4）。
- (2) 吊具操作室張貼操作說明、警示事項及緊急聯絡資訊（圖 5、圖 6）。
- (3) 詳細登載材料設備維護、保養紀錄，指定專人收存管理。

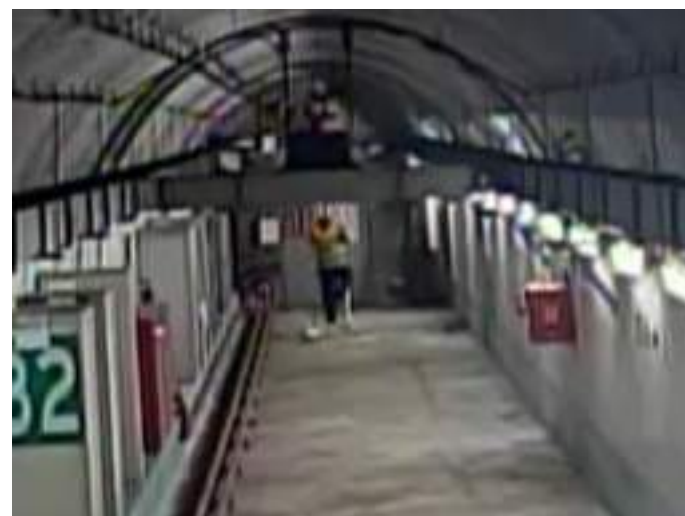
圖 5、作業場所(人行聯絡隧道)

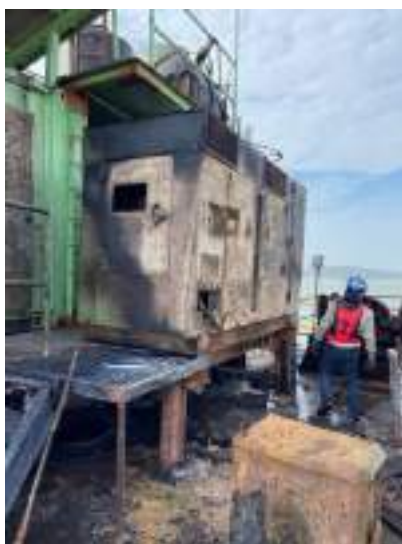
現場火勢集中於平台船甲板中央位置棉質纜繩存放處，因強風將火勢向南吹拂，波及發電機、休息區貨櫃、氧氣鋼瓶、泡棉防撞設施、流動廁所、震動機、洗衣機、冰箱、棉質纜繩、瓦斯桶等 (局部燒毀)。經承攬廠商統計相關財務損失約新臺幣30~40萬元，營造綜合保險未辦理出險。

圖 1、發電機  
(隔日拍攝)
