海上施工安全管理

台灣世曦工程顧問股份有限公司 謝克岱 計畫副理

金門大橋-國內首座長跨距跨海大橋

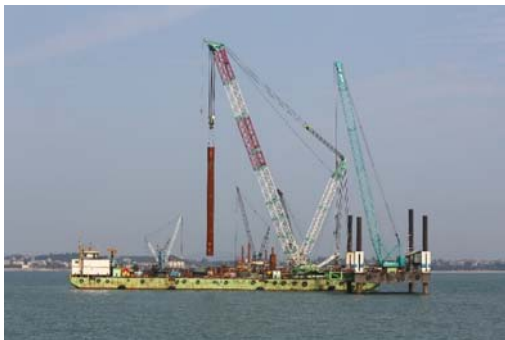
① 基樁外套鋼管打設

- 船機適航性評估/起重機翻覆
- 利用平潮下放外套鋼管/輔助立柱
- 確認外套鋼管/輔助立柱打入海床深度
- 小三通船舶由管制小組指揮降速/安全巡邏船戒護
- 救生衣/救生圈/平台船護欄

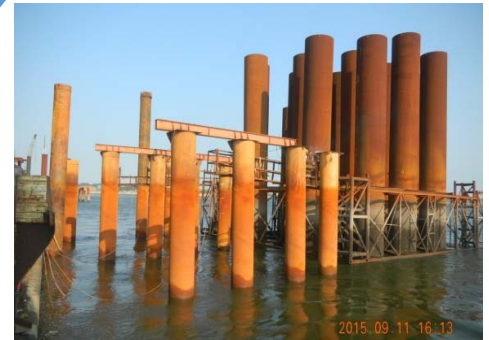
③ 立柱平聯、橫梁設置

- 自動電擊防止裝置/漏電斷路開關
- 合格吊籠
- 安全帶/防墜器/安全母索
- 救生衣/救生圈

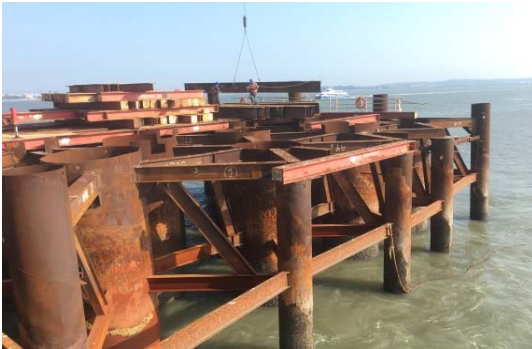
④ 鋼管平聯焊接

- 下平聯低於高潮位，需利用低潮位進行銲接施工
- 自動電擊防止裝置/漏電斷路開關
- 合格吊籠
- 安全帶/防墜器/安全母索
- 救生衣/救生圈/警戒船

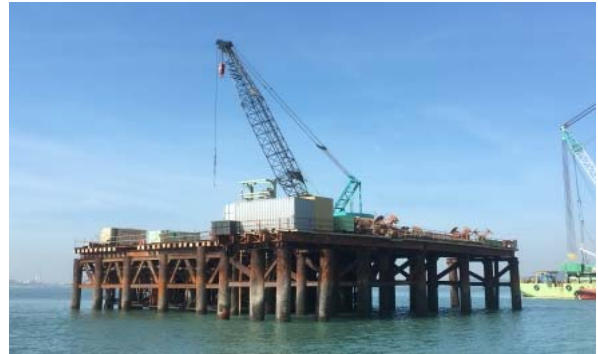
⑤ 構台完成、上機鑽掘

- 構台安全監測/巡檢
- 安全護欄
- 物料確實牢固
- 安全帶/防墜器/安全母索
- 救生衣/救生圈/警戒船

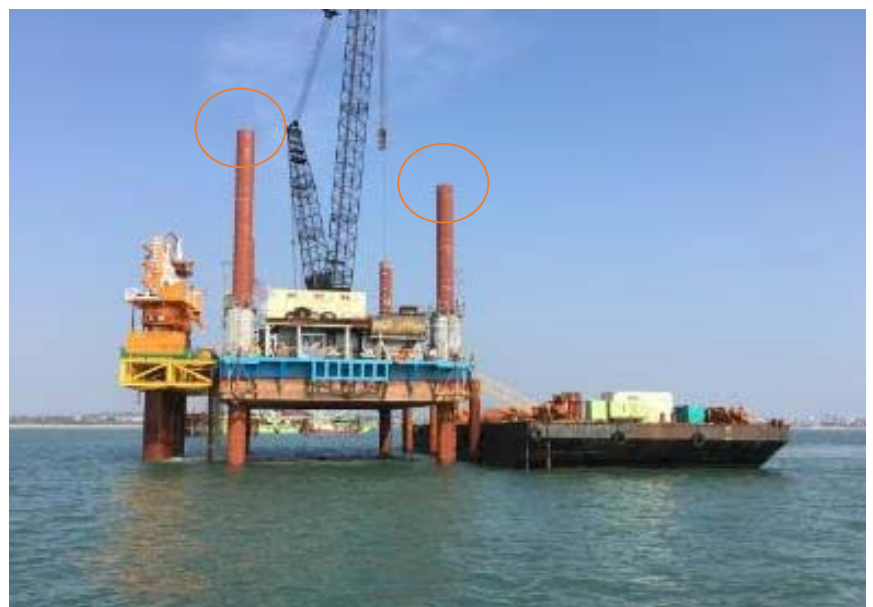
方式二：頂昇式平台船

頂昇式平台船拖航至定點後，以棒錨將船身頂離海面成為穩固平台、輔以吊車及導向架打設外套鋼管進行基樁鑽掘

- 需求考量：施工載重及空間
- 船舶安全考量：棒錨長度及強度

【優點】施工面設置快速

【缺點】易受海面波浪影響

危害因子：人員落海、墜落、感電、物體飛落、機具使用被捲被夾、營建機械翻落

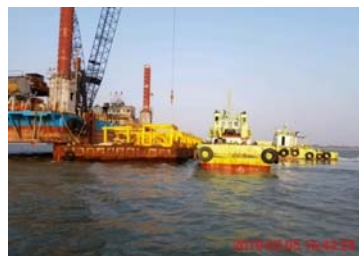
① 船機定位

- 下棒錨確認海床地質環境
- 棒錨長度與強度
- 起重機穩定檢算
- 小三通船舶由管制小組指揮降速/安全巡邏船戒護
- 救生衣/救生圈

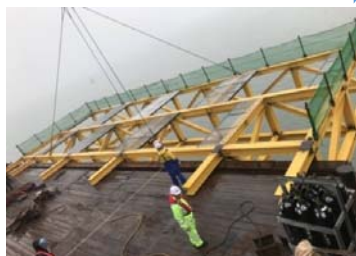
② 預製導架設置

- 導管架陸上預組
- 利用平潮下放外套鋼管
- 外套鋼管打入海床深度
- 救生衣/救生圈
- 安全護欄

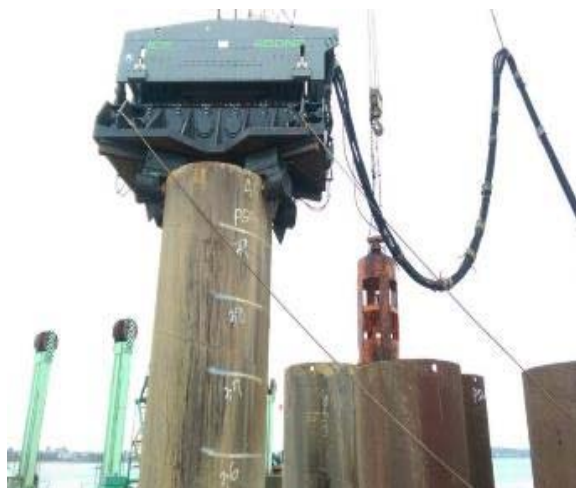
ICE250NF (振動力712T)

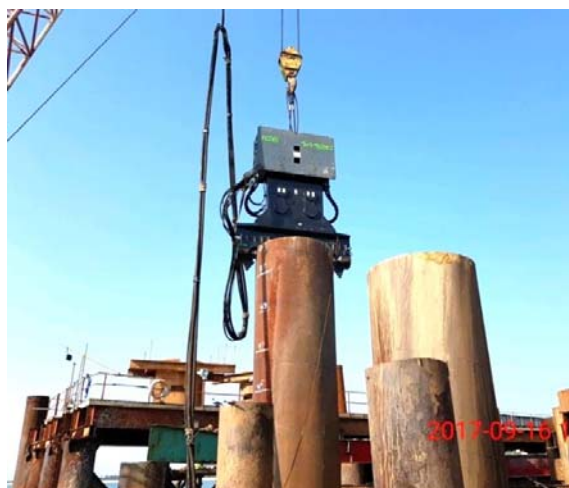
ICE1412 (振動力305T)

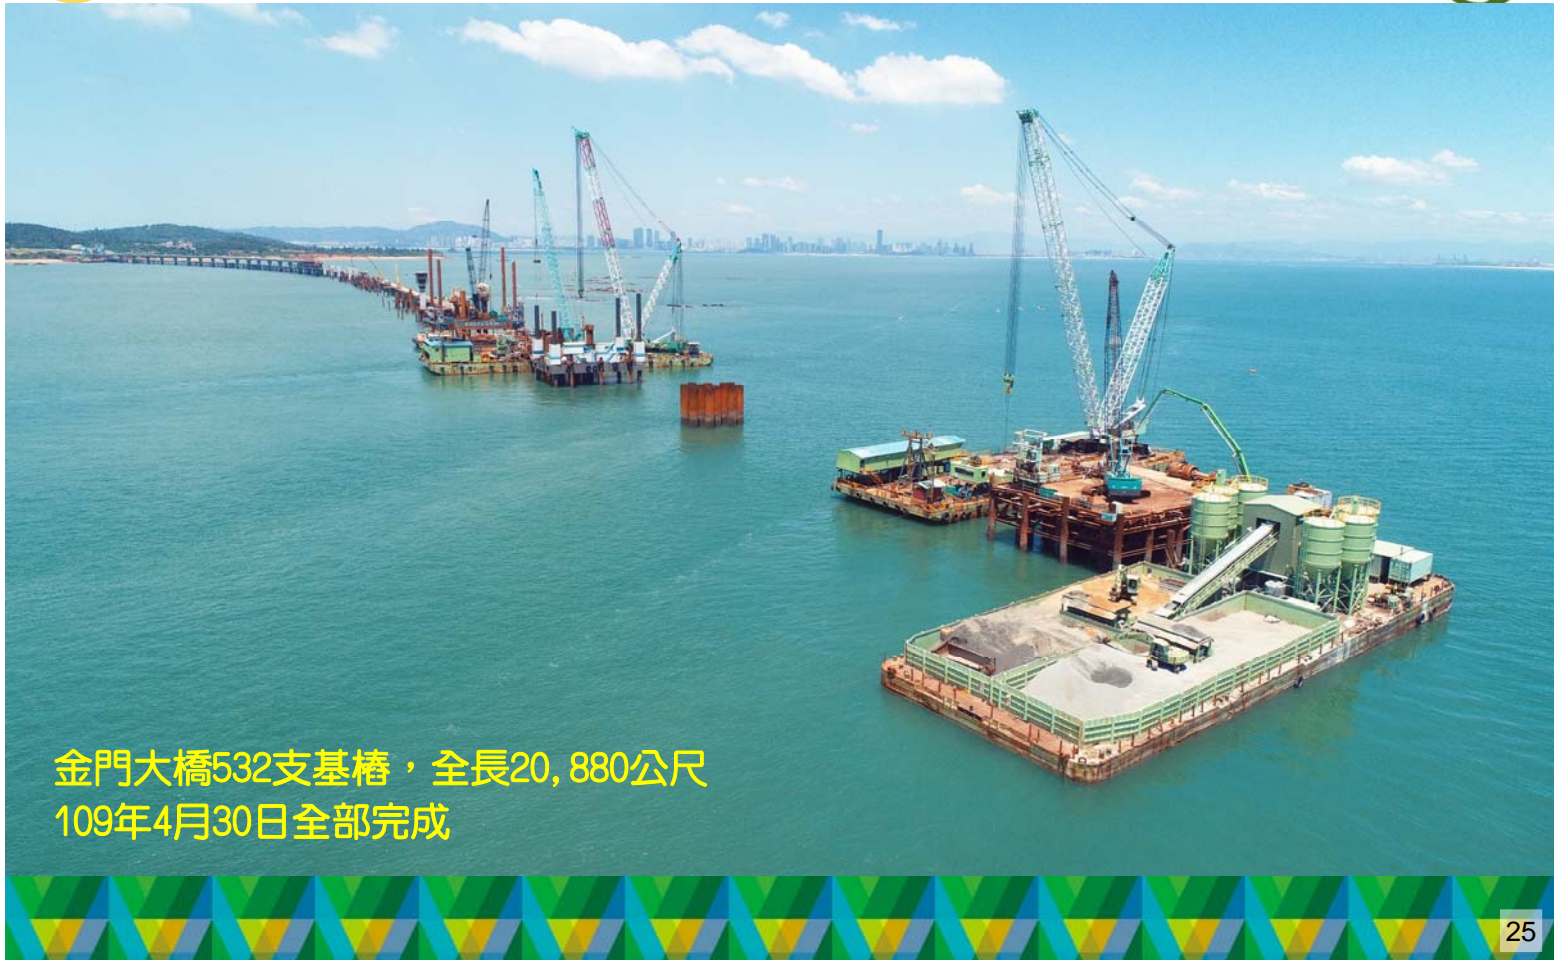
金門大橋532支基樁，全長20,880公尺
109年4月30日全部完成

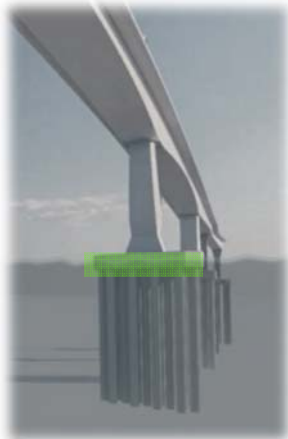
■ 國內首座鋼箱圍堰設計施工

- 提供樁帽水下施工乾式環境
- 結構安全考量：
 - 靜水壓力、施工載重、波浪力、每日2次漲退潮水流力
 - 最大抵抗1000-5000噸上浮力

樁帽底在最低潮位以下

- 水下銲接止漏環片(半月板)及限位千斤頂(鋼箱內潛水)
- 鋼箱滲漏：先由內部進行樹脂灌漿；無法止漏時，再由潛水人員於鋼箱內外側進行縫隙填補(鋼箱內、外潛水)

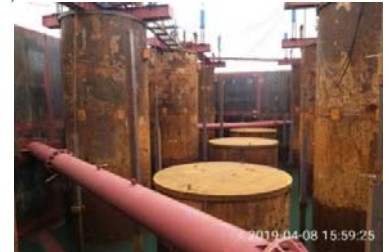
④ 內支撐安裝

- 內支撐依設計圖安裝

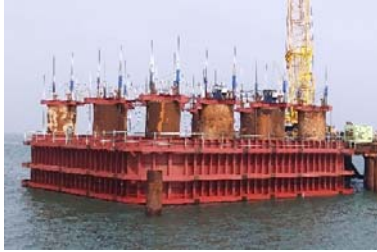
⑤ 第二次下放至定位

- 海象觀測
- 減少小三通船隻排浪造成搖晃
- 通水閥門開啟保持內外水頭平衡

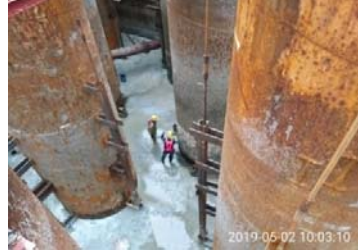
⑦ 反壓牛腿焊接

- 抽水後產生浮力，反壓牛腿為鋼箱力量傳遞至外套鋼管重要機制，銲接品質為關鍵作業

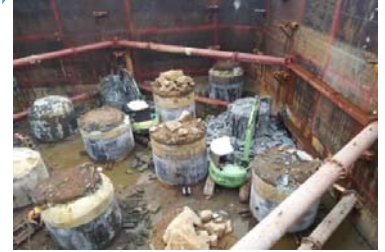
⑧ 樁頭處理

- 內支撐監測
- 通風設施
- 上下設備

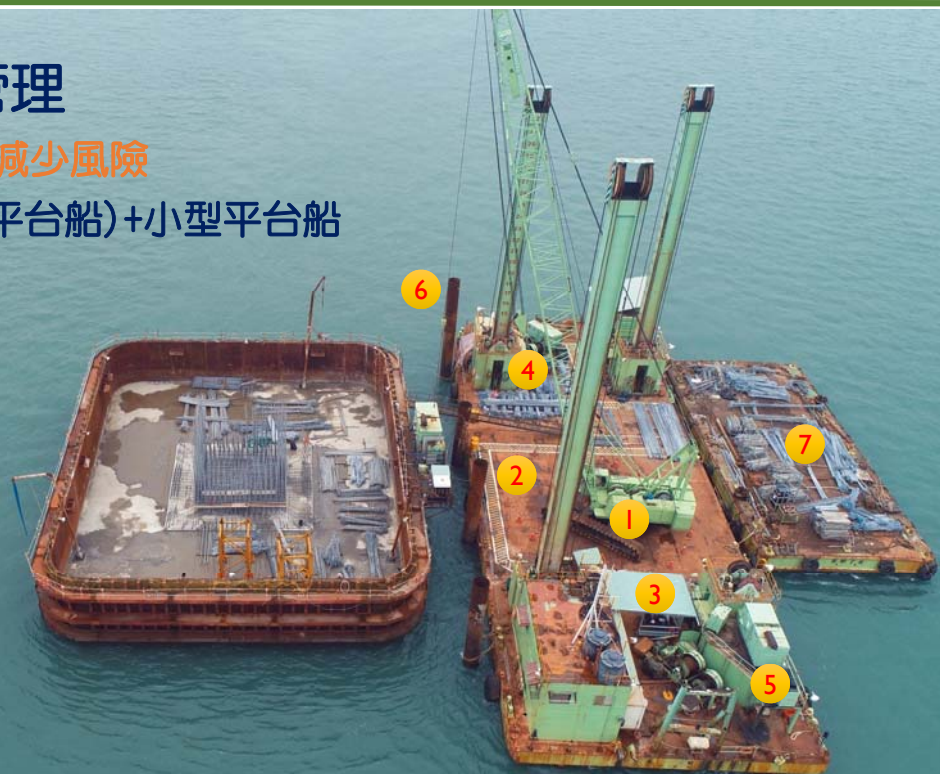
■ 頂昇式平台船(大型平台船)+小型平台船

- ① 起重機
- ② 上下設備及步道
- ③ 人員休息區
- ④ 材料暫置
- ⑤ 發電機
- ⑥ 繫船柱固定船舶
- ⑦ 材料暫置及運補

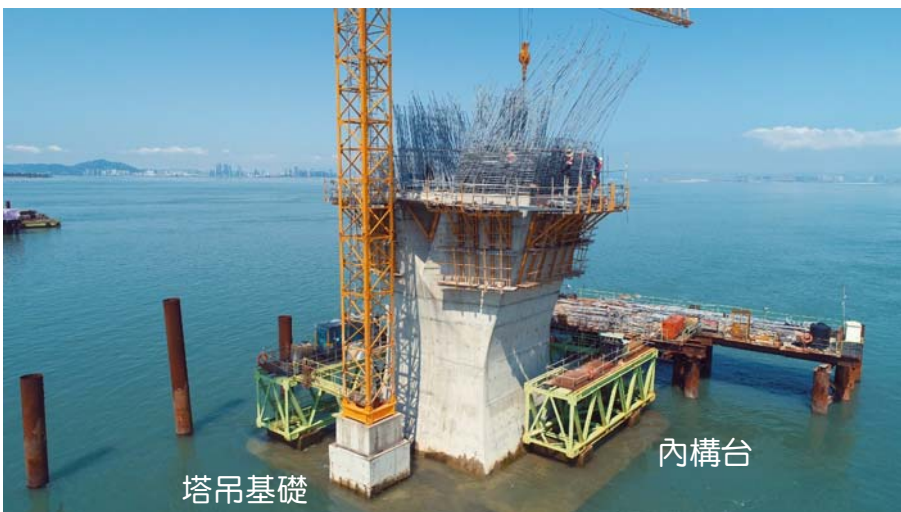
■ 內構台-爭取更多常時乾式作業環境

- 創造上下設備基礎、施工電梯基礎、人員休息區、發電機等設備高於海面上
- 結構安全：鋼構架之穩定性、垂直荷重、波浪力、水流力、地震力、風力

塔吊基礎

內構台

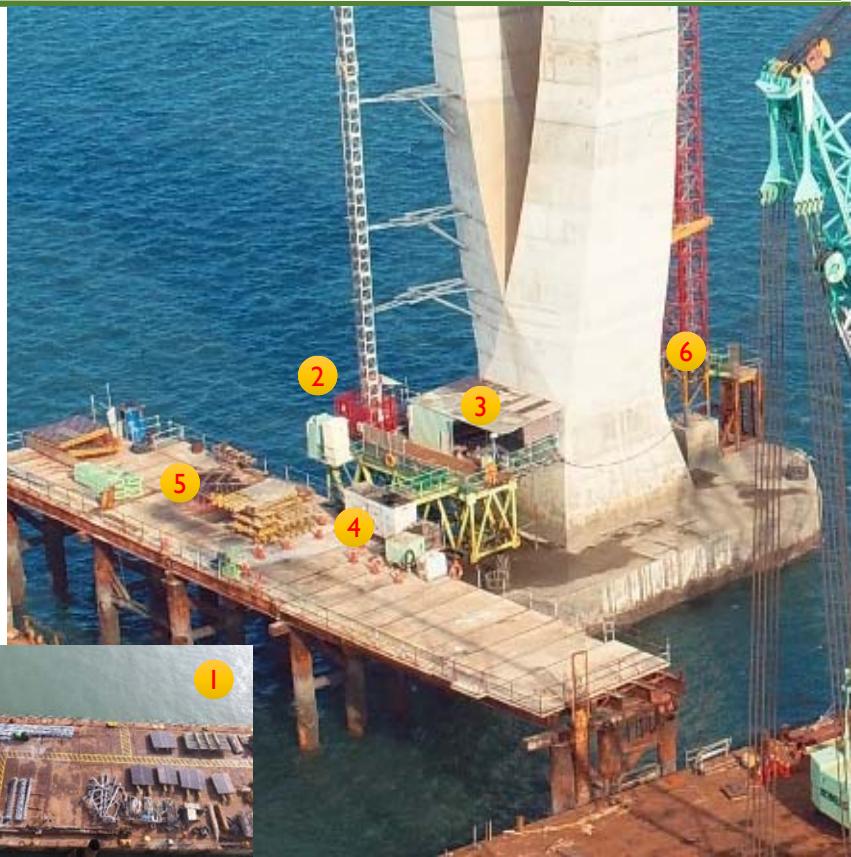
■ 墩柱施工空間規劃

- 1 平台船空間規劃
- 2 施工電梯
- 3 人員休息區
- 4 發電機
- 5 材料暫置區
- 6 塔吊基礎

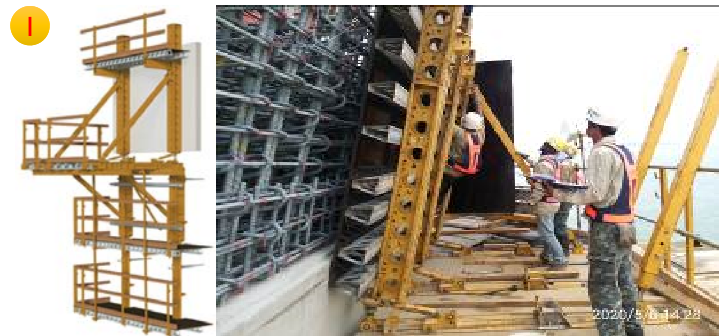
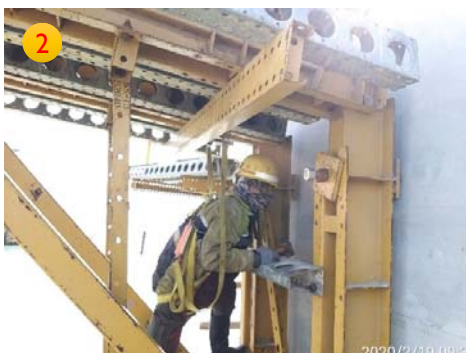
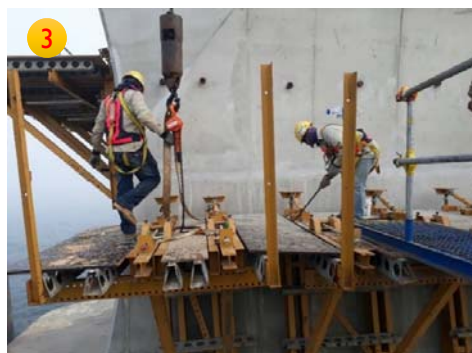
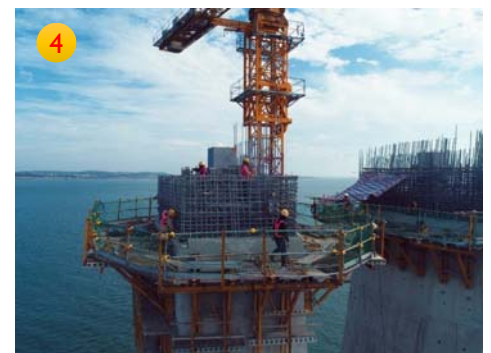
■ 墩柱爬昇安全

- 1 EFCO系統模板工作平台寬2.5公尺，荷重700kgf/m²，嵌式螺栓預埋確實及荷重限制為管理重點
- 2 爬昇過程全程穿戴背負式安全帶
- 3 吊勾設置第三索
- 4 施工平台欄杆圈圍

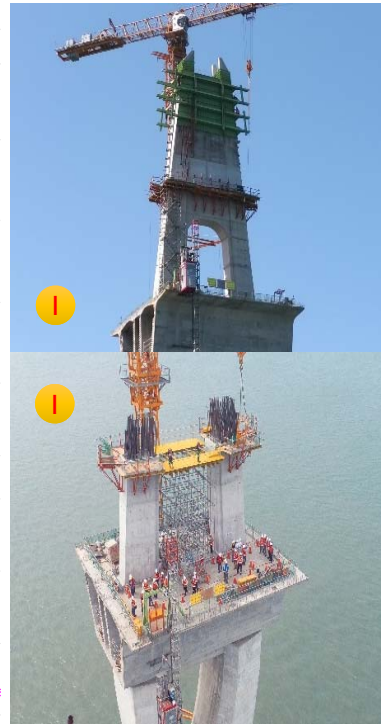
■橋塔爬昇安全

- ❶ PERI系統模板、鋼模設置施工平台
- ❷ 考量塔吊能量，橋塔錨碇鋼殼拆分成6節組裝
- ❸ 受限海上拌和船壓送高度限制，混凝土壓送車二次接駁、或以吊桶配合塔吊方式澆置

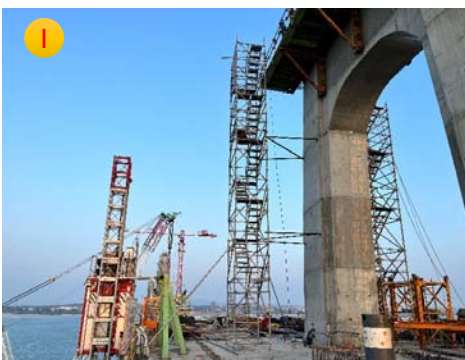
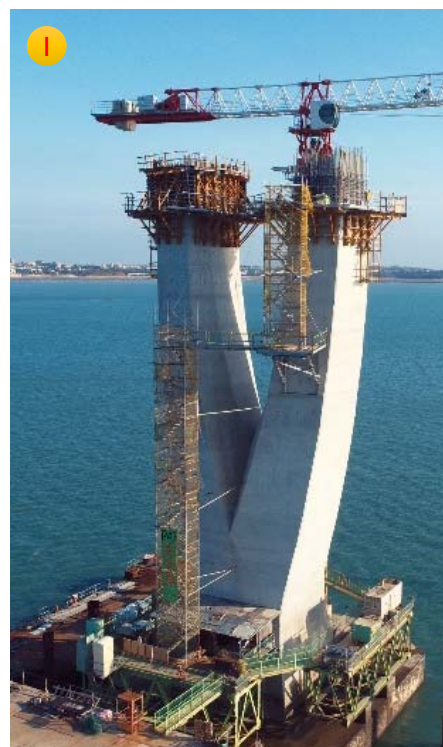
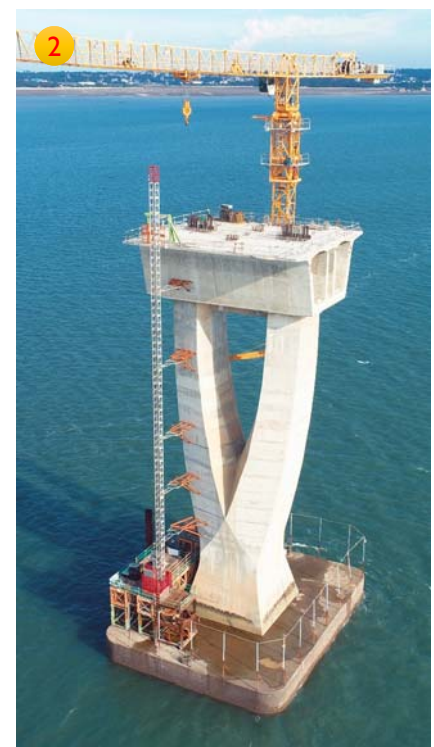
■塔柱上下設備

- 上下設備、塔吊、施工電梯設置壁連桿事先規劃預埋，與結構物確實連結
- 上下設備荷重限制

- ❶ 上下設備壁連桿
- ❷ 施工電梯壁連桿

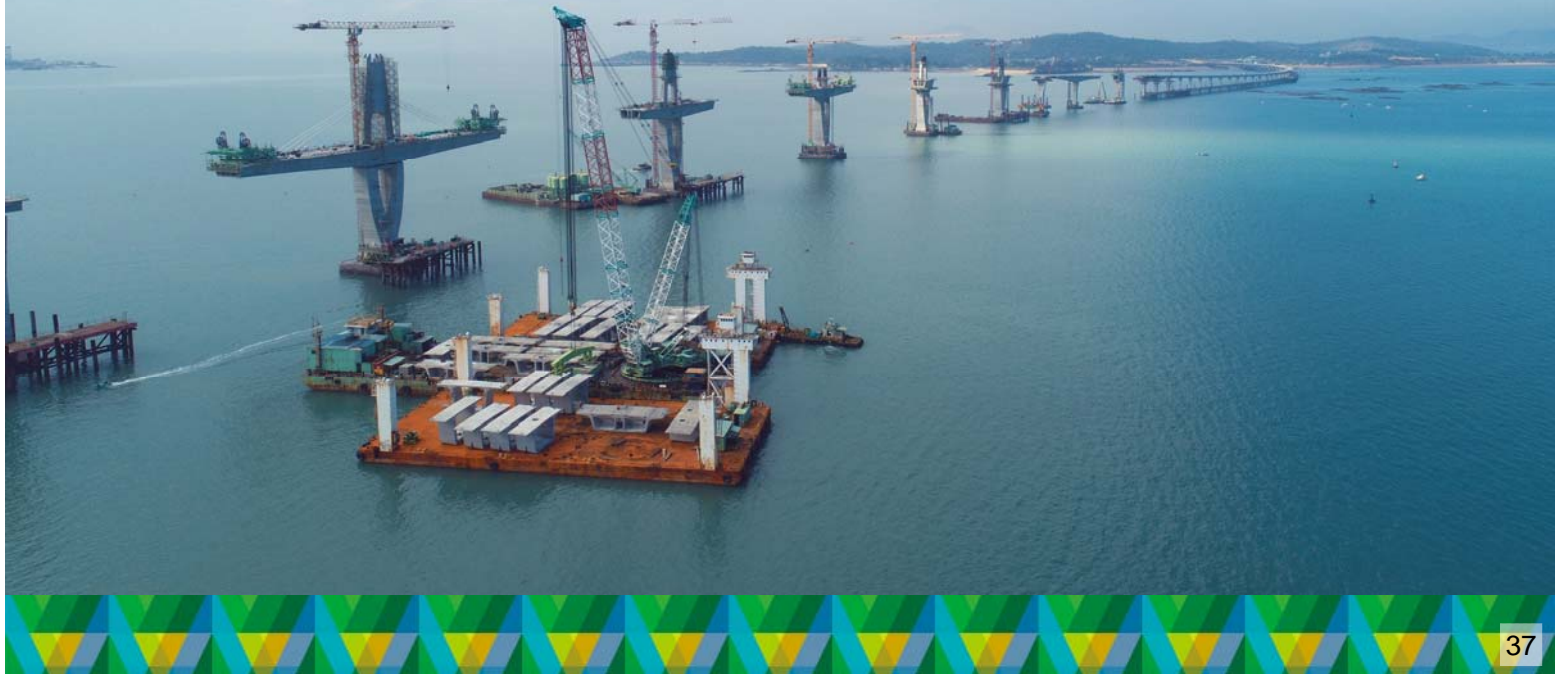
■ 海上節塊吊裝與陸域差異

- 節塊需由船舶運載餵料
- 動態環境起吊
- 配合潮汐

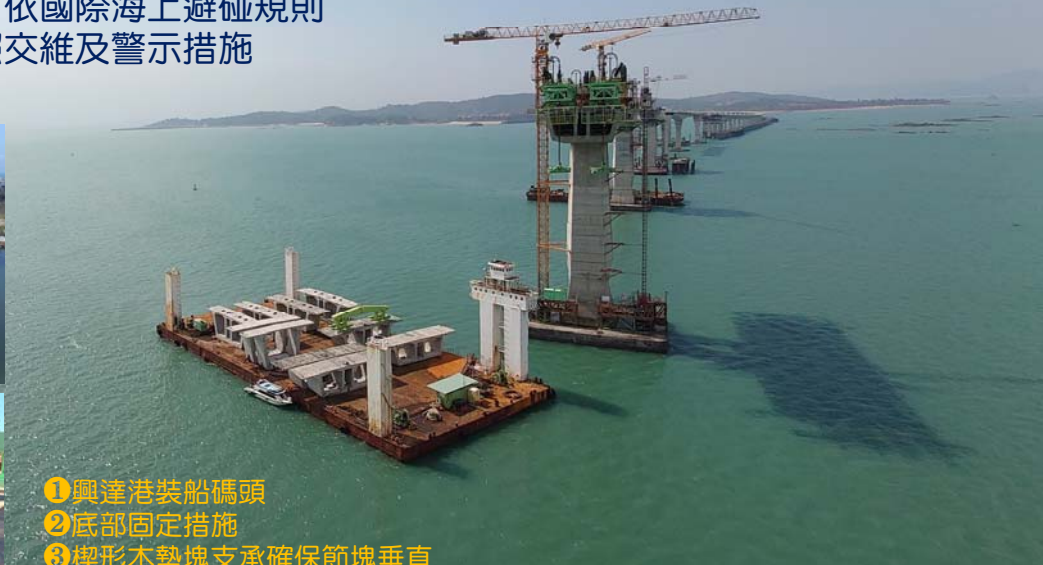
- ① 興達港裝船碼頭
- ② 底部固定措施
- ③ 楔形木墊塊支承確保節塊垂直

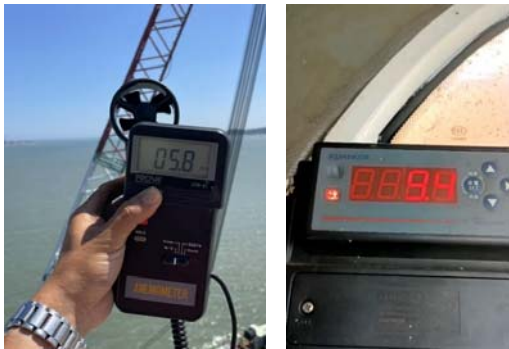
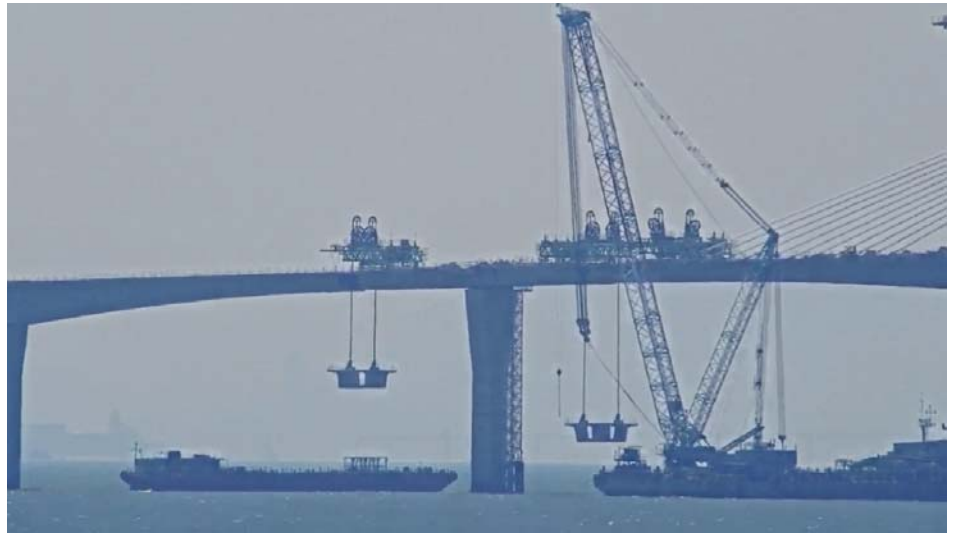
■ 海上節塊吊裝安全

- 吊裝海浪/海象環境確認
- 瞬間陣風如超出10M/S (≥ 6 級風)，暫停吊掛作業
- 節塊起吊後船舶即刻退出投影面
- 鄰近小三通航道時，遵照交維及警示措施

手持風速計/塔吊風速計

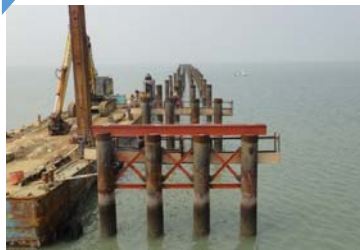
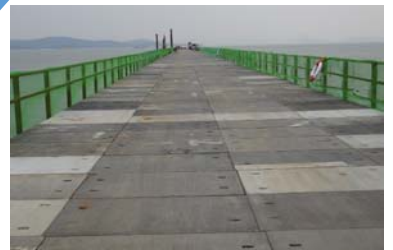
■ 施工棧橋 施工流程及安全對策

- 淺灘區打設鋼管作為施工棧橋承載樁
- 金門端1公里、烈嶼端2公里、提供運輸動線

- ① 鋼管樁打入施工
- ② 鋼管樁平聯
- ③ 主梁聯結
- ④ 鋪設覆工版

- 船機適航性評估/起重機
- 確認鋼管樁立柱位置及入海床深度
- 確認棧橋上部結構構件銲接
- 救生衣/救生圈

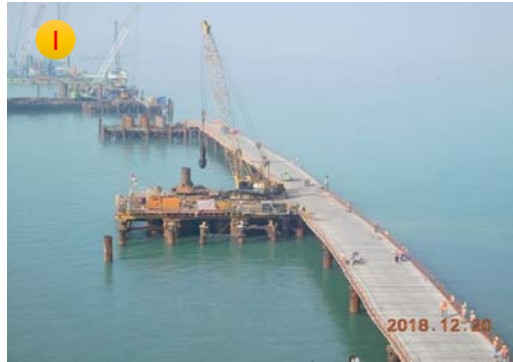
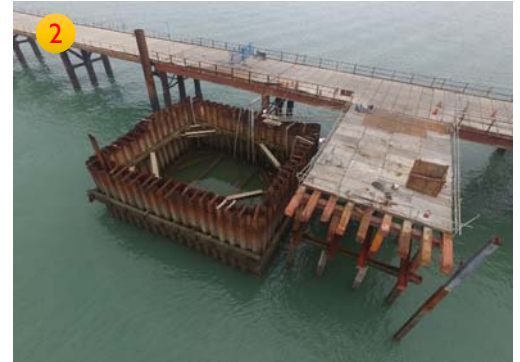
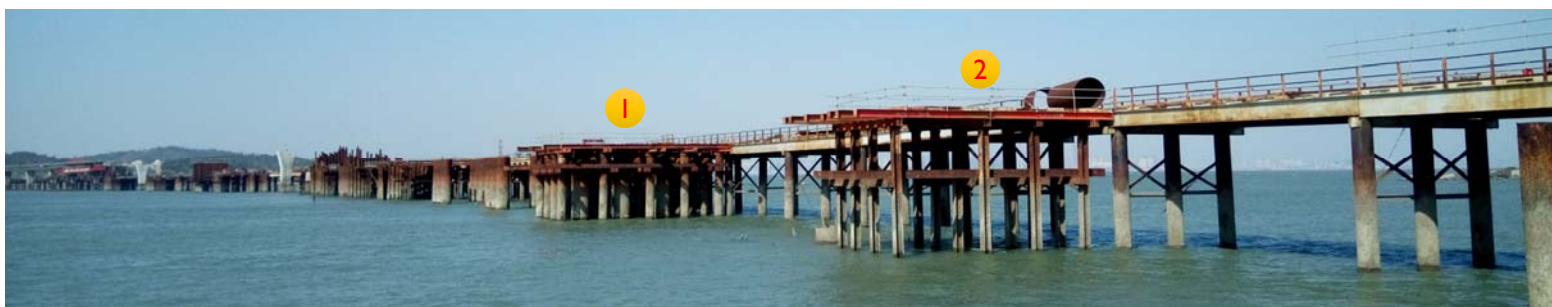
- 沿棧橋搭設基樁構台、支棧橋提供引橋施工空間
- 設計高程+4.2m

- ① 基樁構台
- ② 支棧橋

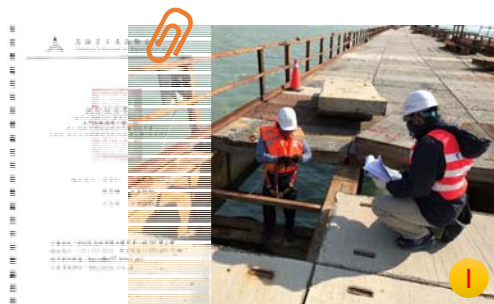
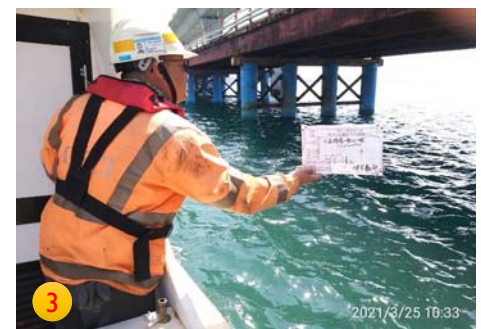
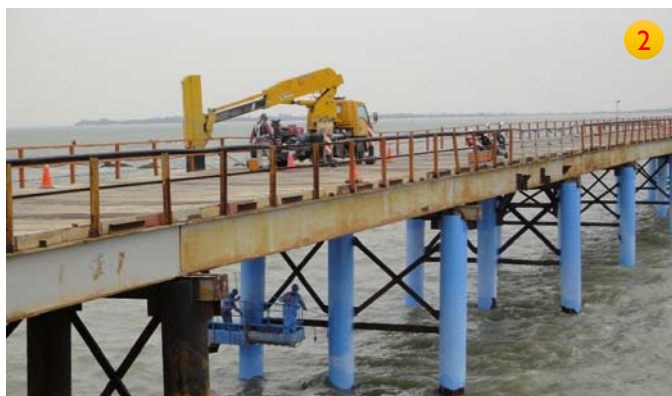
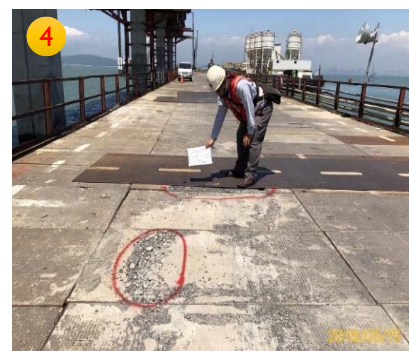
肆 淺灘區引橋施工安全-施工棧橋3/4

危害因子：墜落、棧橋崩塌

■ 結構安全及維護

- ① 技師公會進行鑑定
- ② 鋼管樁防蝕塗裝
- ③ 由海上巡檢棧橋構件
- ④ 橋面覆工板維護

施工棧橋前後使用10年

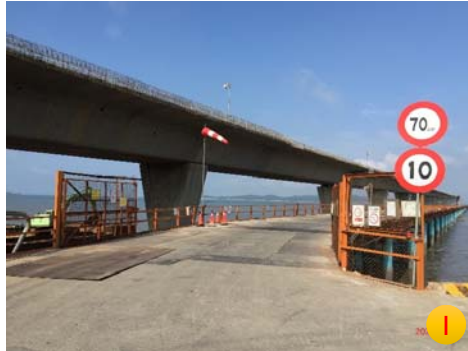
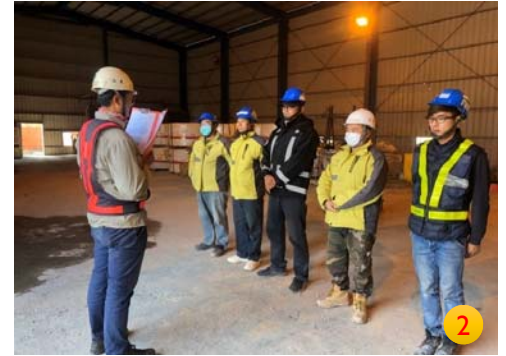
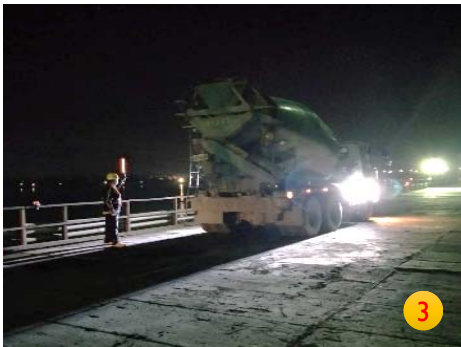
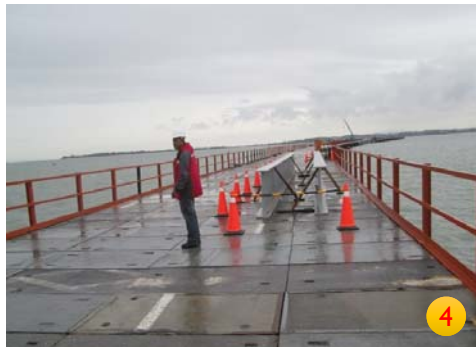
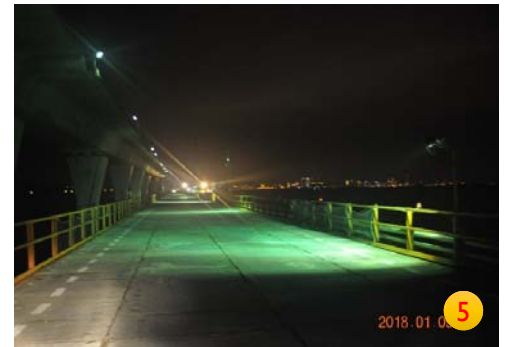
危害因子：墜落、棧橋崩塌、車輛落海

■ 使用管理

- ① 空間管理，限重、限速、人車分流
- ② 預拌車駕駛勤前路線告知
- ③ 迴車遵從指揮
- ④ 暫置物料固定
- ⑤ 夜間警示及照明

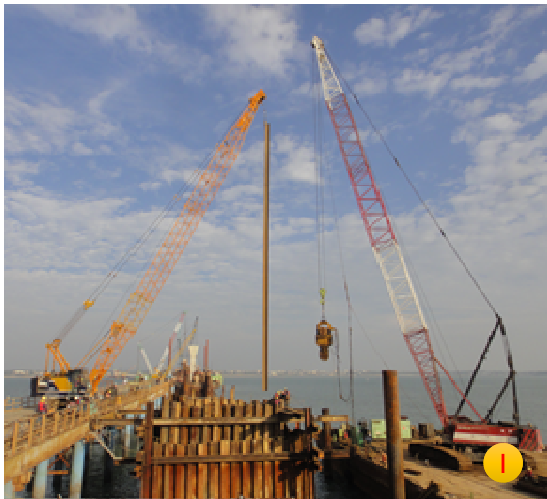
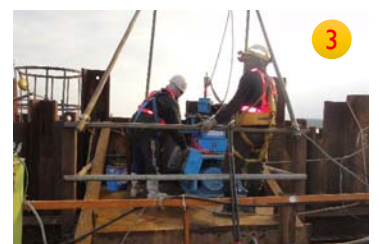
肆 淺灘區引橋施工安全-雙層鋼板樁圍堰

■ 雙層鋼板樁圍堰滲水處理

危害因子：圍堰結構倒崩塌、溺水

- 海床軟硬岩盤交錯，板樁產生間隙
- 板樁間回填材CLSM固結過程中因潮差致圍堰底層滲漏
- 板樁間回填材CLSM低壓灌漿固結改良
- 配合低潮位澆置CLSM、內支撐配合潮汐分層施工

- ① 鋼板樁使用船機及棧橋打設
- ② CLSM澆置
- ③ 滲水情形、固結灌漿

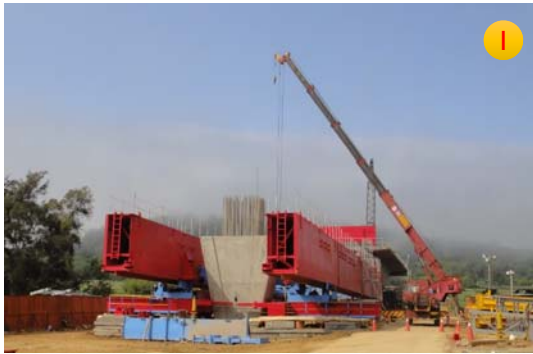
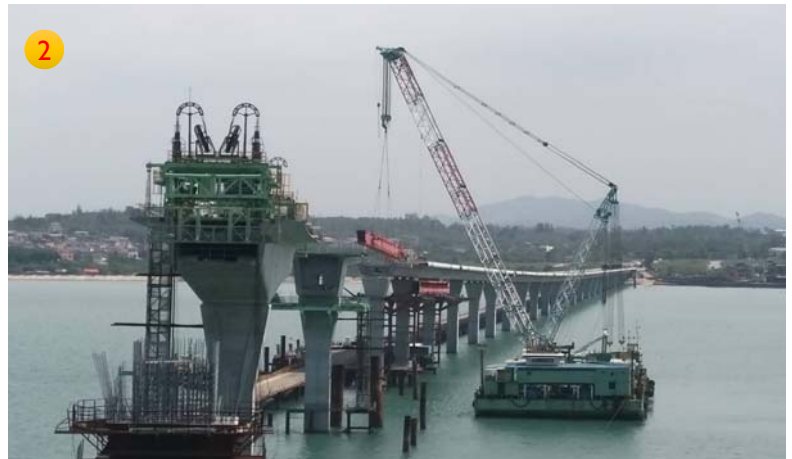
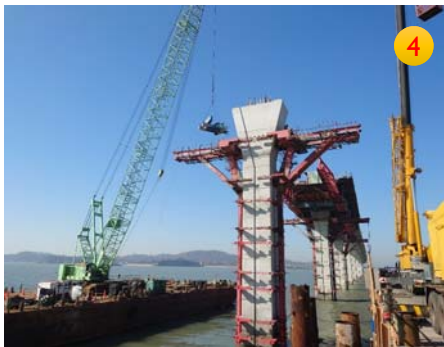
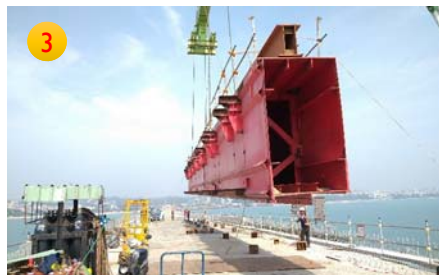
■ 支撐先進工作車組裝安全

危害因子：工作車倒(崩)塌、物體飛落、墜落

- ① 工作車於陸域地組
- ② 海上主梁下車(約142t)
- ③ 主梁吊運至橋面板拆解
- ④ 支撐托架搭配船機及棧橋組裝

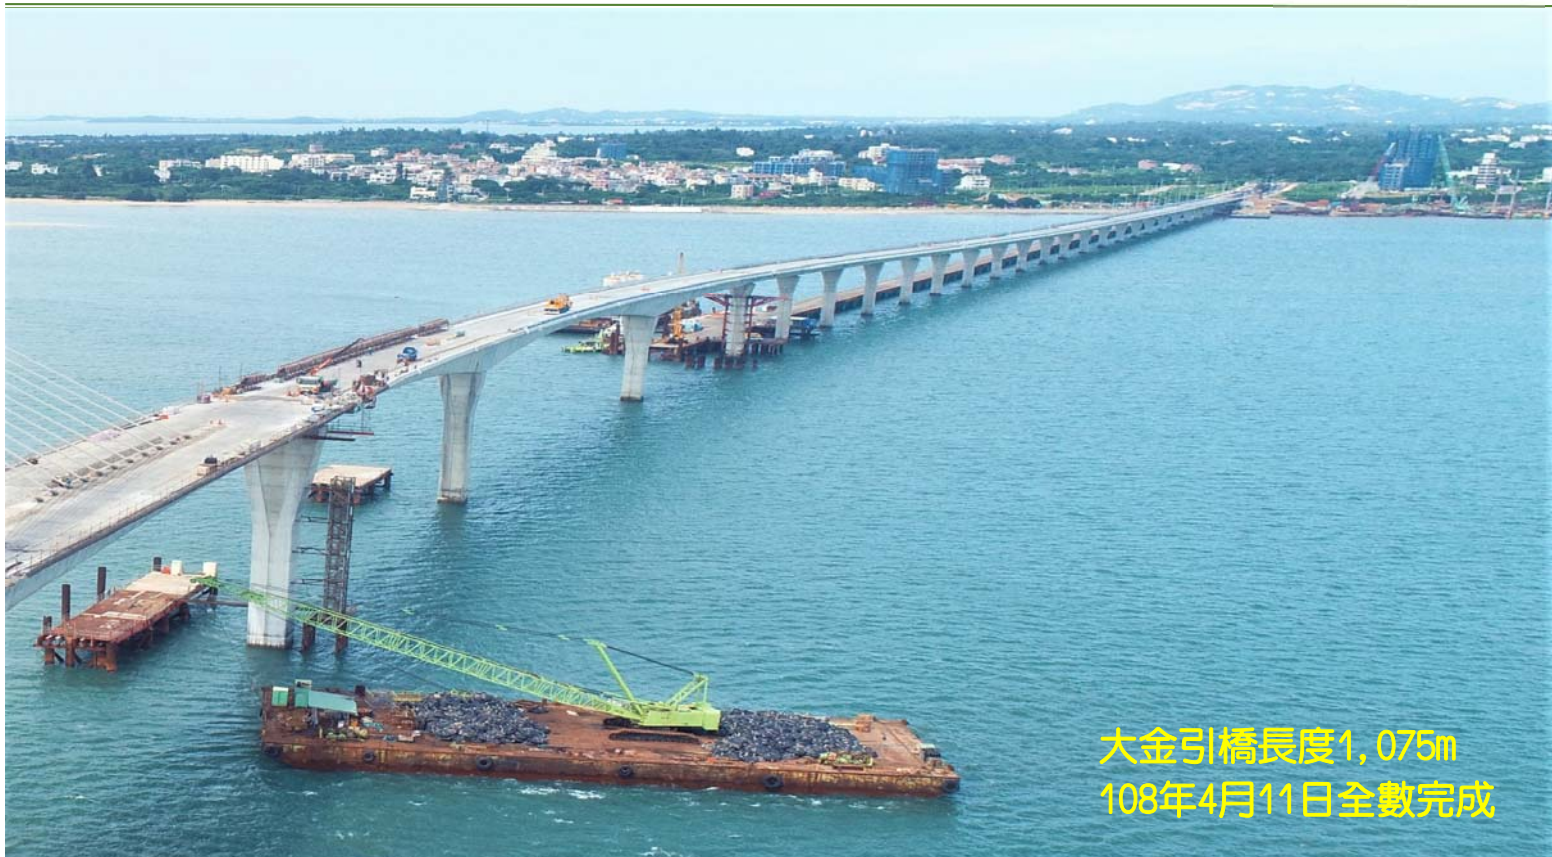
大金引橋長度1,075m
108年4月11日全數完成

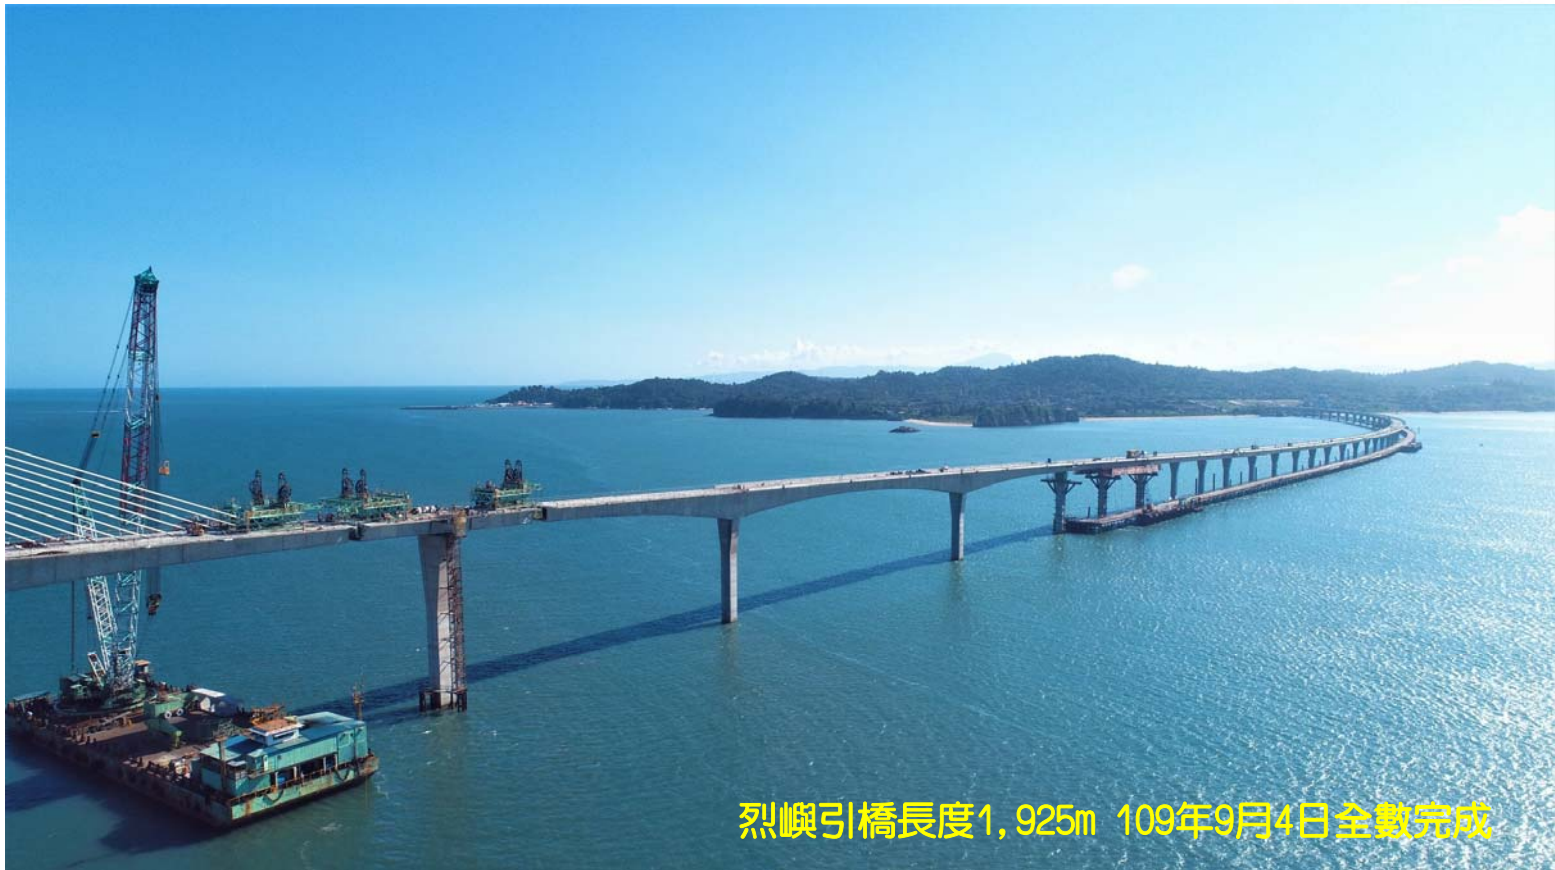
烈嶼引橋長度1,925m 109年9月4日全數完成

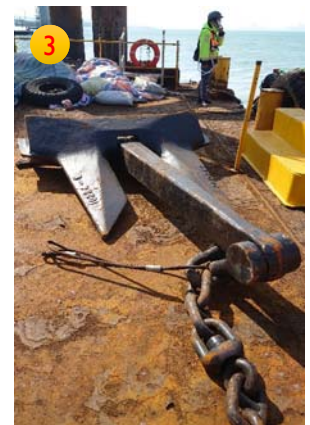
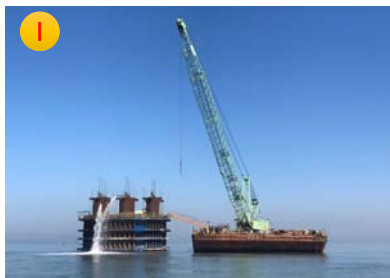
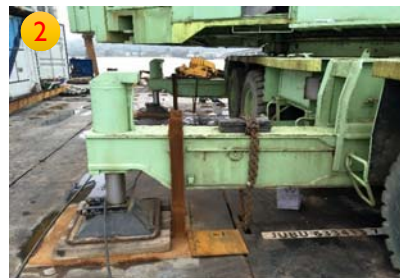
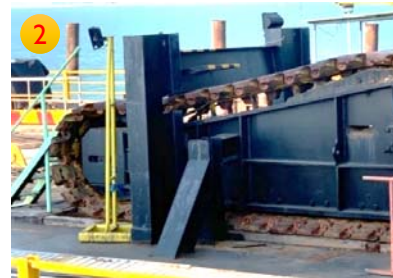
■ 船舶管理

危害因子：船舶翻覆、小三通航安

- ① 船機適航性評估/專業簽證：
靜水性能曲線、穩度交叉曲線、俯仰與穩度計算、甲板結構計算
- ② 起重機與平台船聯接固定
- ③ 錨鍊管理：下錨設警示浮筒、
下錨不得入侵航道

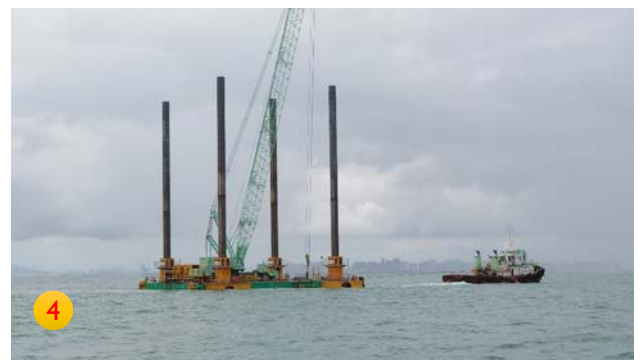
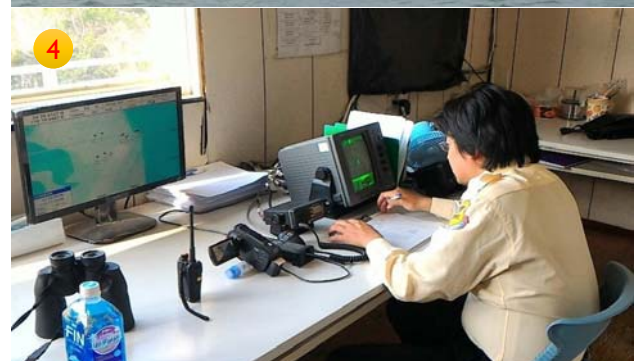
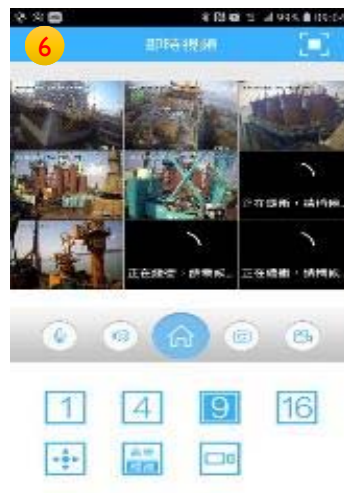
危害因子：小三通航安、船員溺水

- ④ 船機移動完全聽從海上交維管制小組指揮
- ⑤ 夜間駐船人員通報管制
- ⑥ 船上設置CCTV即時關心駐船船員動向

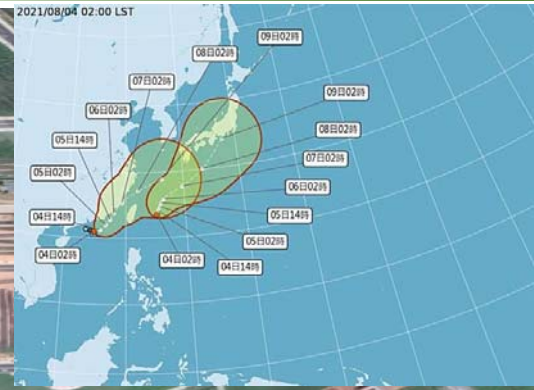
船舶避颱措施

東彥號

船舶坐灘降低風浪影響！

● 繫船柱

↙ 錨 鍊

大金
搶灘碼頭

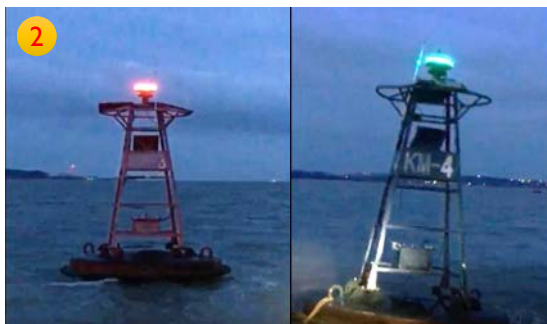
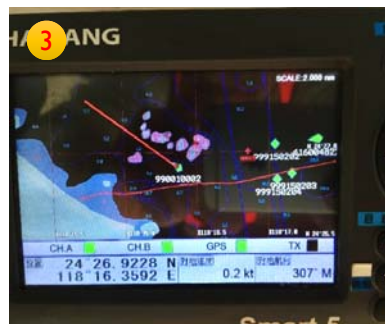
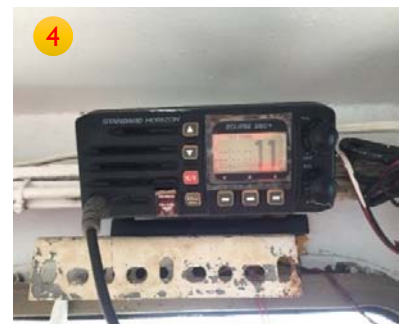
海上交通維持

危害因子：小三通航安

- ① 航道配置圖
- ② 設置航道燈浮及燈浮維護
- ③ 設置AIS系統海圖/ARPA避碰撞雷達-監控周邊船舶
- ④ 設置船舶VHF系統-與管制小組及航港局聯繫

施工期間無航安事件發生！

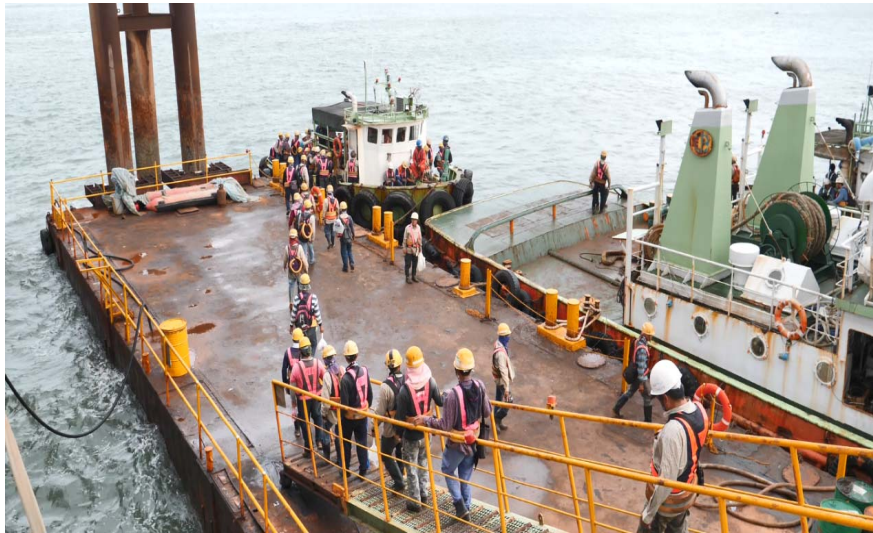
■ 進出海上工區設備

- 浮動碼頭，提供6.3m潮差上下
- 海上構台樓梯設防墜器

危害因子：人員落海、溺水

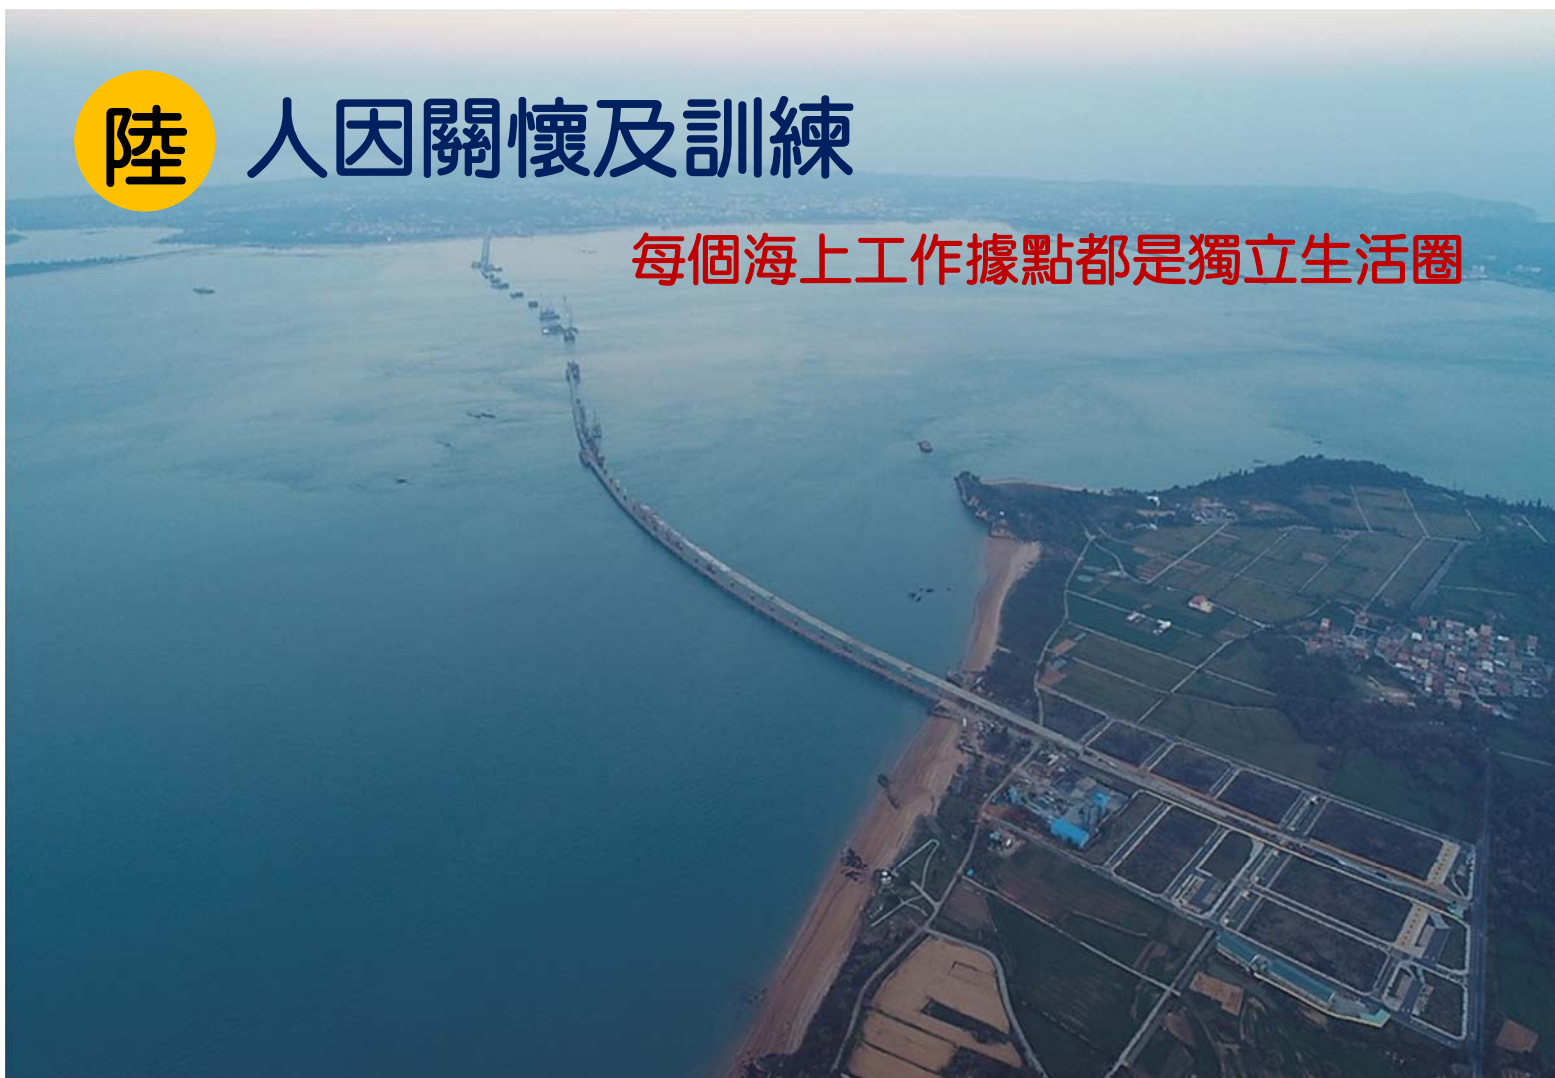
每個海上工作據點都是獨立生活圈

■海上工作人員管制及關懷

- 各工作面由工程師分別負責、進入海上工區人數回報安衛工程師管制、返回陸地前人數清點、上岸後安全回報；依工作特性加強危害告知
- 海上夜間施工進行**夜間施工通報**、**安全上岸回報**
- 海上各處**CCTV監控**掌握門禁

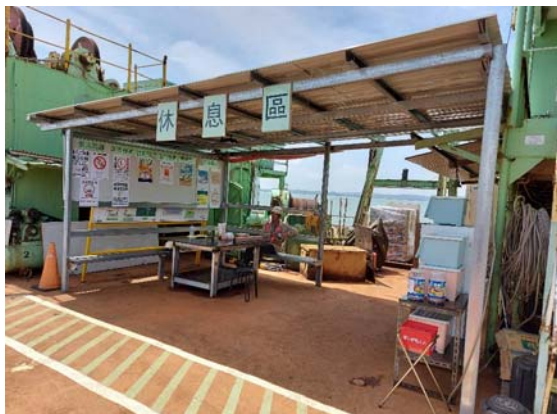
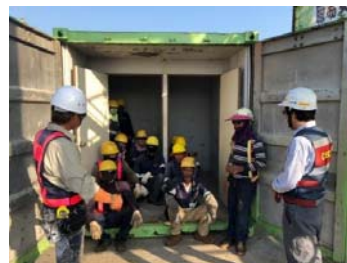
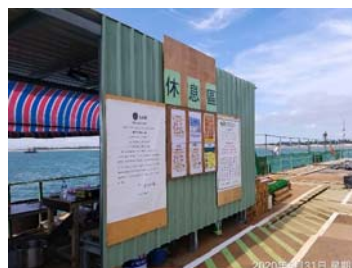
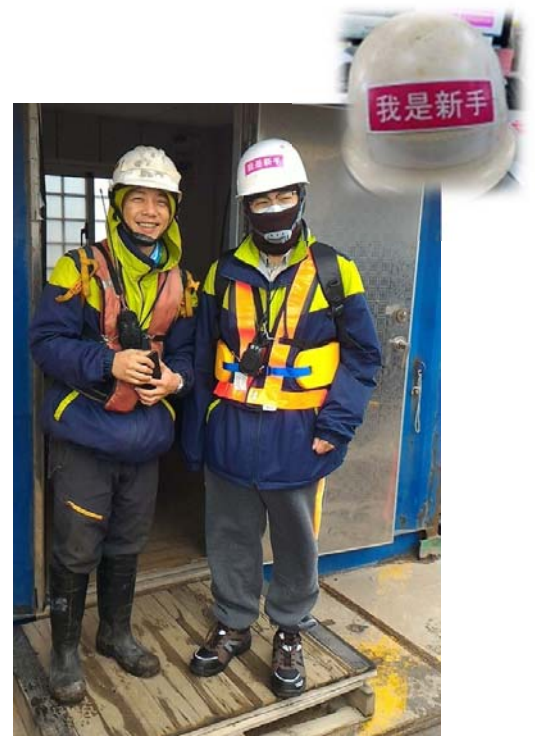
■海上工作人員管制及關懷

- 各工作場所設立獨立休息區、衛生設備
- 新手由資深員工帶領照護、張貼帽貼
- 外籍營造夥伴關懷

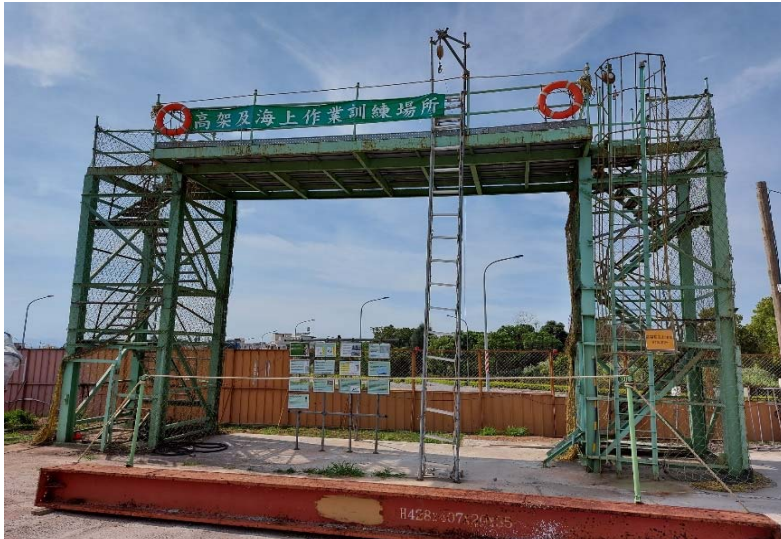
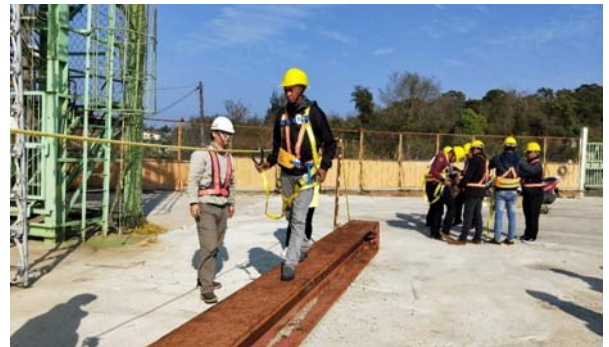
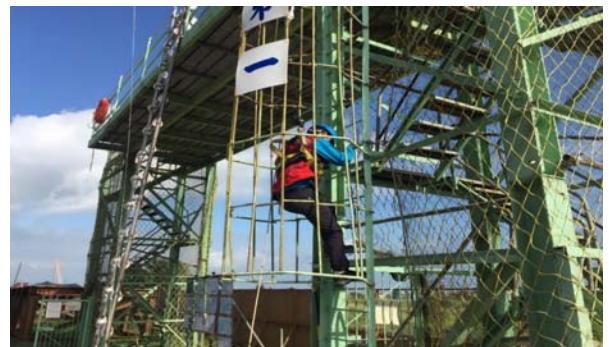
■ 高架及海上作業訓練

- 施工人員進入海上作業前，進行高架及海上模擬訓練，訓練完成給予帽貼
