海上施工安全管理

台灣世曦工程顧問股份有限公司 謝克岱 計畫副理

金門大橋-國內首座長跨距跨海大橋

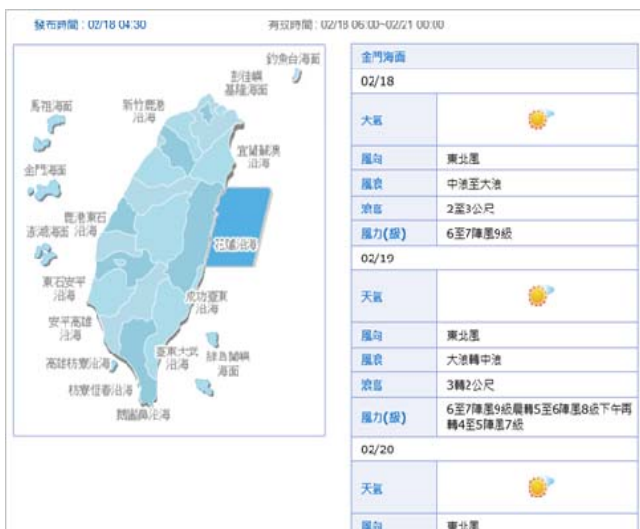
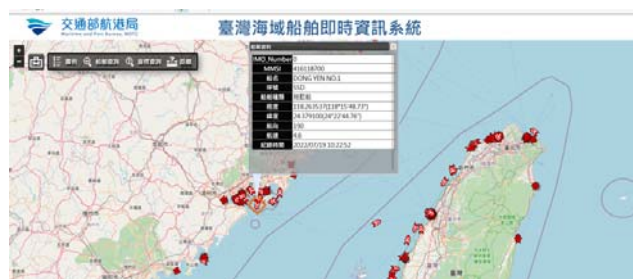
氣象監測及廣播系統

■ 觀測每日氣象/海象/船舶資訊

- 每日風浪通報
- 設置氣象監測及廣播系統提醒

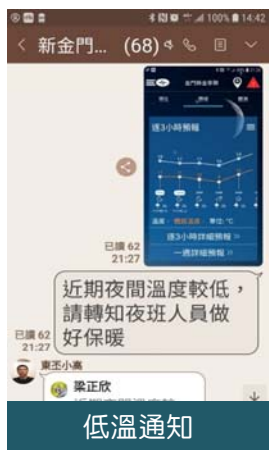
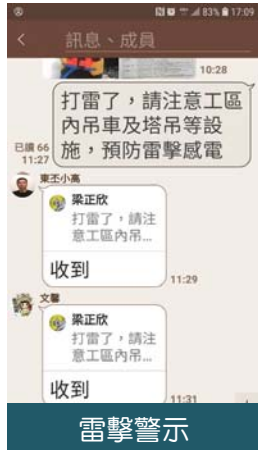
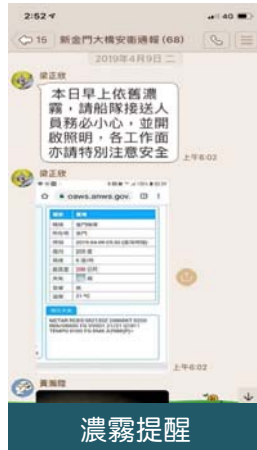
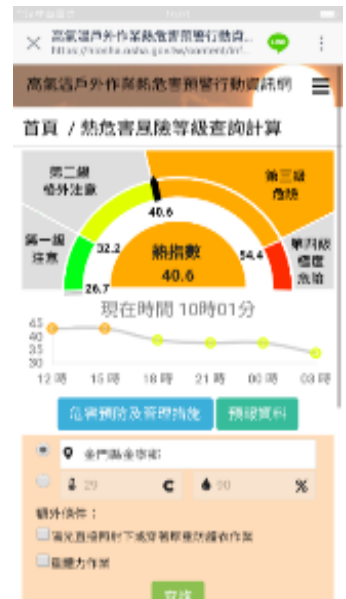
■ 氣候即時提醒、提供禦寒或解暑物資

- 熱危害預警
- 低溫通知
- 降雨、雷擊警示
- 濃霧提醒

今年熱危害的情形日趨嚴重，請多加注意現場是否有足夠之通風良好且遮陽之休息空間，除提供飲水，建議應使作業人員適時補充電解值及鹽份，並加強宣導熱危害之常識
