## 第八章、案例二規劃設計(台 27)

8-1、規劃分析

8-2、初步設計及改善模擬

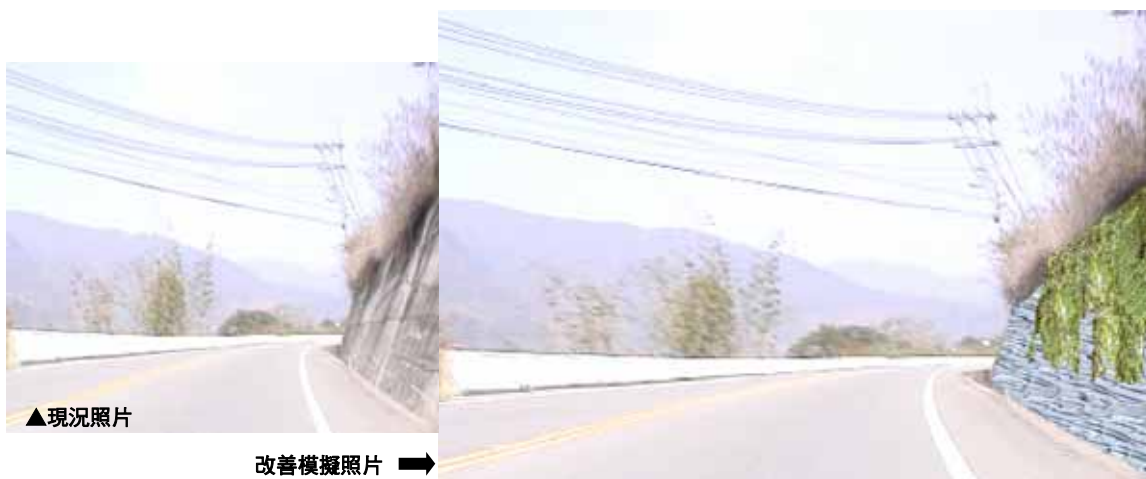
▲綠化式擋土牆施作圖

混凝土護坡形式過於僵硬→建議以石砌護坡搭配綠化方式，與周遭環境相結合。

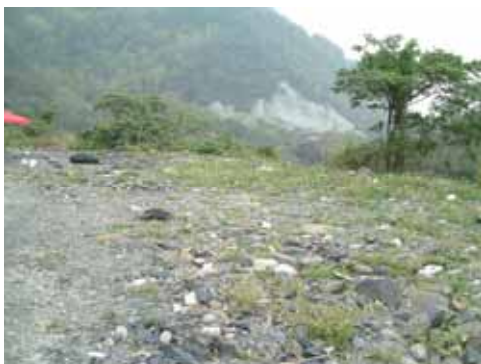
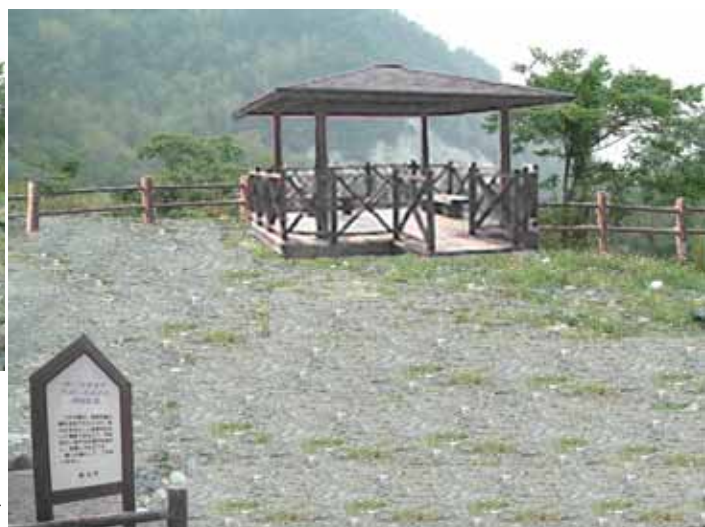
目前為空地並有臨時攤販→建議維持原碎石鋪面，加以整平，設置觀景平台。設置垂直形觀景台，可縱覽老濃溪及對岸山水交織景緻。附屬設施包括解說牌、木欄杆、觀景亭含座椅、停車空間。

▲現況照片

改善模擬照片 →

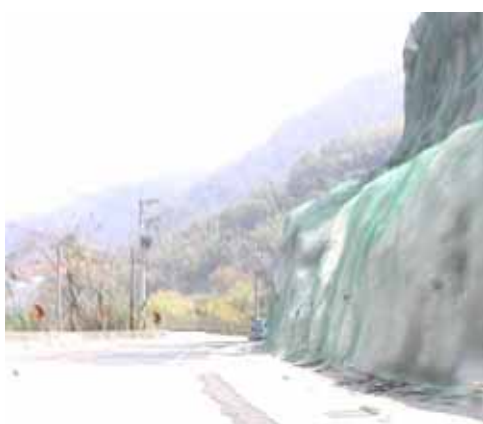
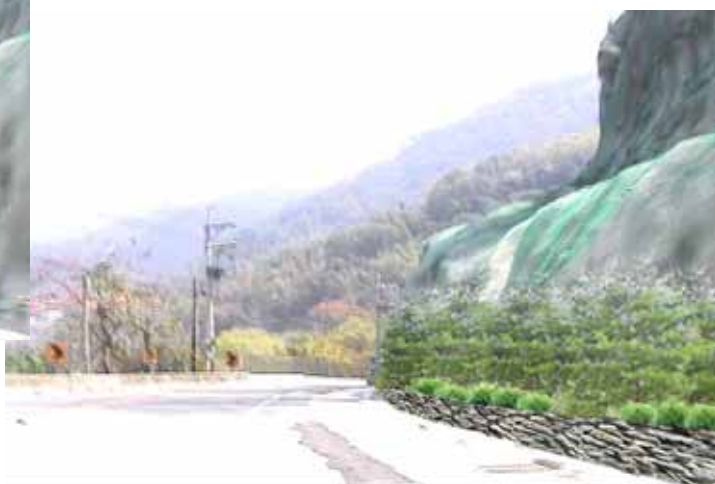
現況大面積之混凝土噴漿護坡，造成用路人之壓迫感→將原道路中心線往溪側移，原護坡坡腳至道路邊溝設置綠帶，減低大面積混凝土護坡對用路人之壓迫感及視覺衝擊。

▲現況照片

改善模擬照片 ➡

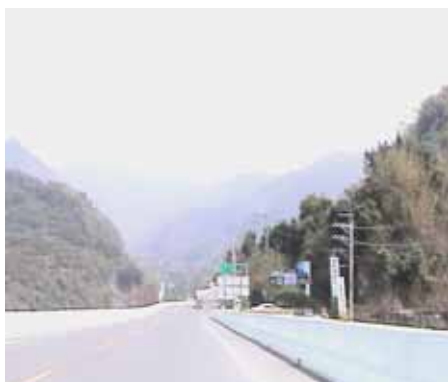
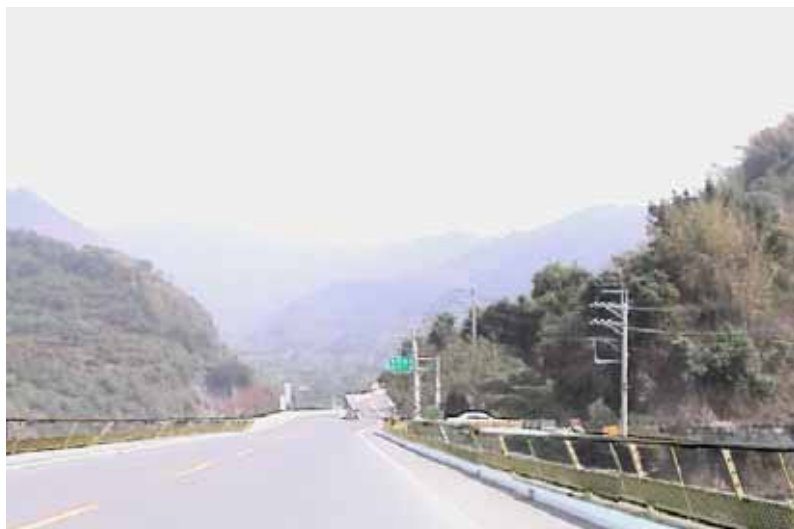
老濃橋(9k+015)為台 27 重要橋樑，橋面長度 58 公尺，周遭景色優美，現有護欄影響視覺穿透性→建議以具視覺穿透性之欄杆取代現有護欄。

準則	要求	現況	建議或對策
自然化	模擬自然、相同元素之運用、減少運用材料種類	上部結構為 PC 樑，橋欄杆為紐澤西護欄。	設計改善

▲現況照片

改善模擬照片 ➡

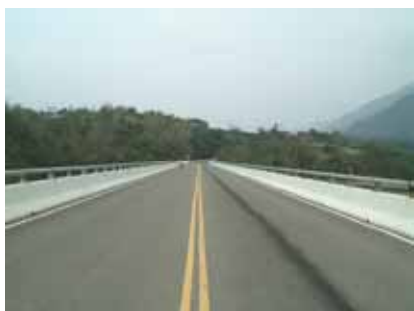
▲現況照片

新發大橋(3k+408)為台 27 重要橋樑，橋面長度 230 公尺，周遭景色優美，現有護欄影響視覺穿透性→建議以具視覺穿透性之欄杆取代現有護欄。

(2)橋樑設計改善：

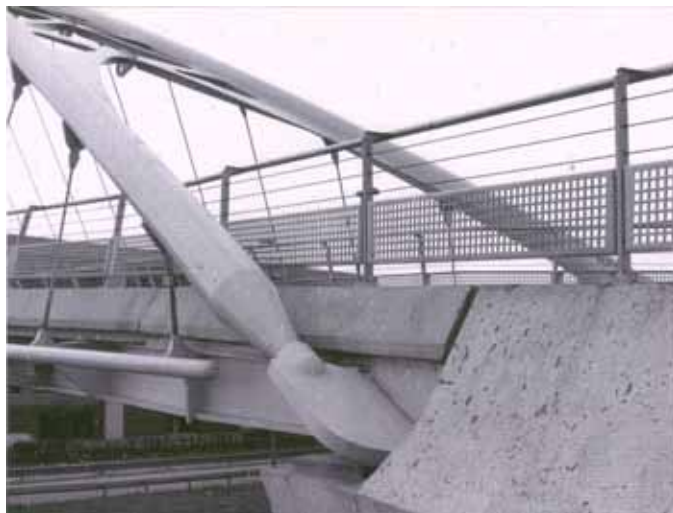
▲橋欄杆意象圖片

資料來源：Frampton, K., Webster A. C. & Tischhauser A., 1996

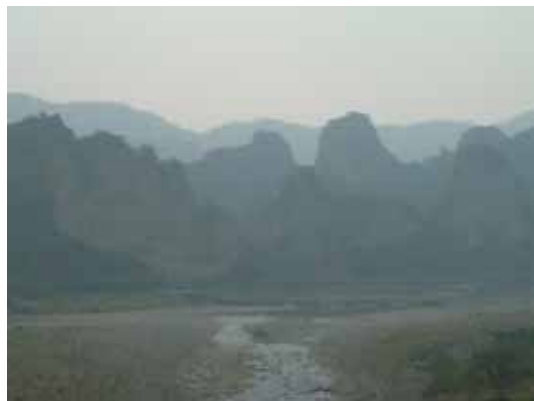
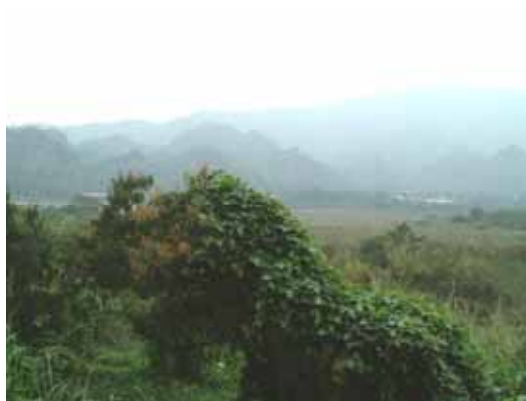
目前為空地→建議維持原碎石鋪面，加以整平，設置觀景平台。設置垂直形觀景台，可遠眺荖濃溪對岸十八羅漢山地形景觀，縱覽荖濃溪景緻。附屬設施包括解說牌、植被(分隔邊坡與觀景區)、觀景亭含座椅、停車空間。

▲自觀景台基地望向荖濃溪之溪水、河床、十八羅漢山地形、植被、氣象景觀。

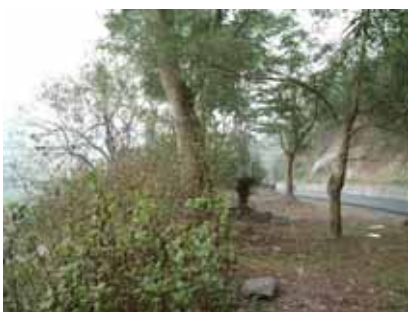
▲現況照片

## (2)觀景台設計：

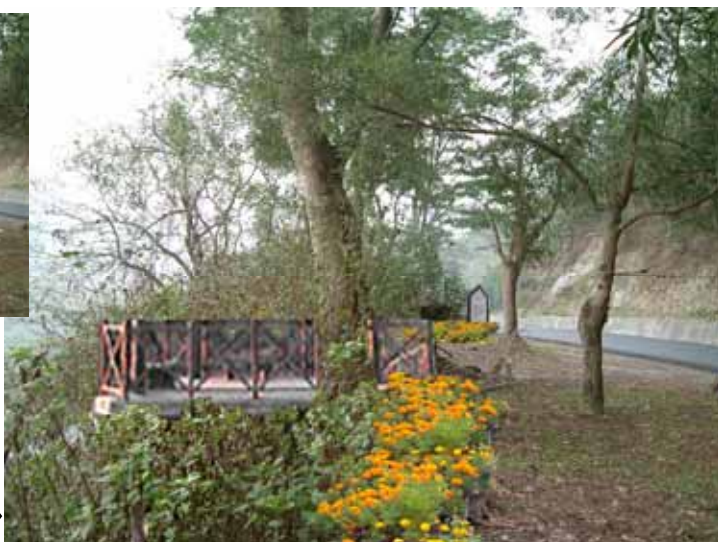
改善模擬照 ➡

準則	要求	現況	建議或對策
設置地點	視野良好、腹地足夠	基地視野開闊，目前為空地	設置觀景平台
配置方式	依基地條件選擇	基地屬窄小型	
結構型式	依腹地條件選擇	腹地窄小	採垂直型
附屬設施	依腹地條件選擇	碎石地及植被	透水停車場、綠化
使用材質	天然材質且與環境融合		選用木材

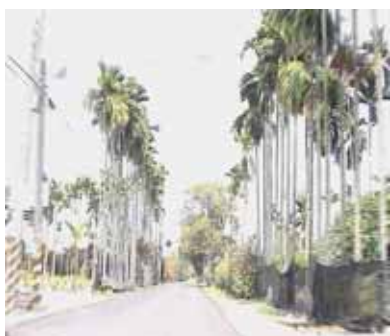
▲現況照片

農田圍籬有礙視覺觀瞻→建議去除。
