北部區域第二高速公路定線後環境影響評估報告
第六次環境影響差異分析報告
(增設銜接台66線交流道)

施工期間第9期環境監測成果報告書
(111年04~06月)

主辦單位：交通部高速公路局第一新建工程處
執行監測單位：中環科技事業股份有限公司

中華民國 111 年 08 月

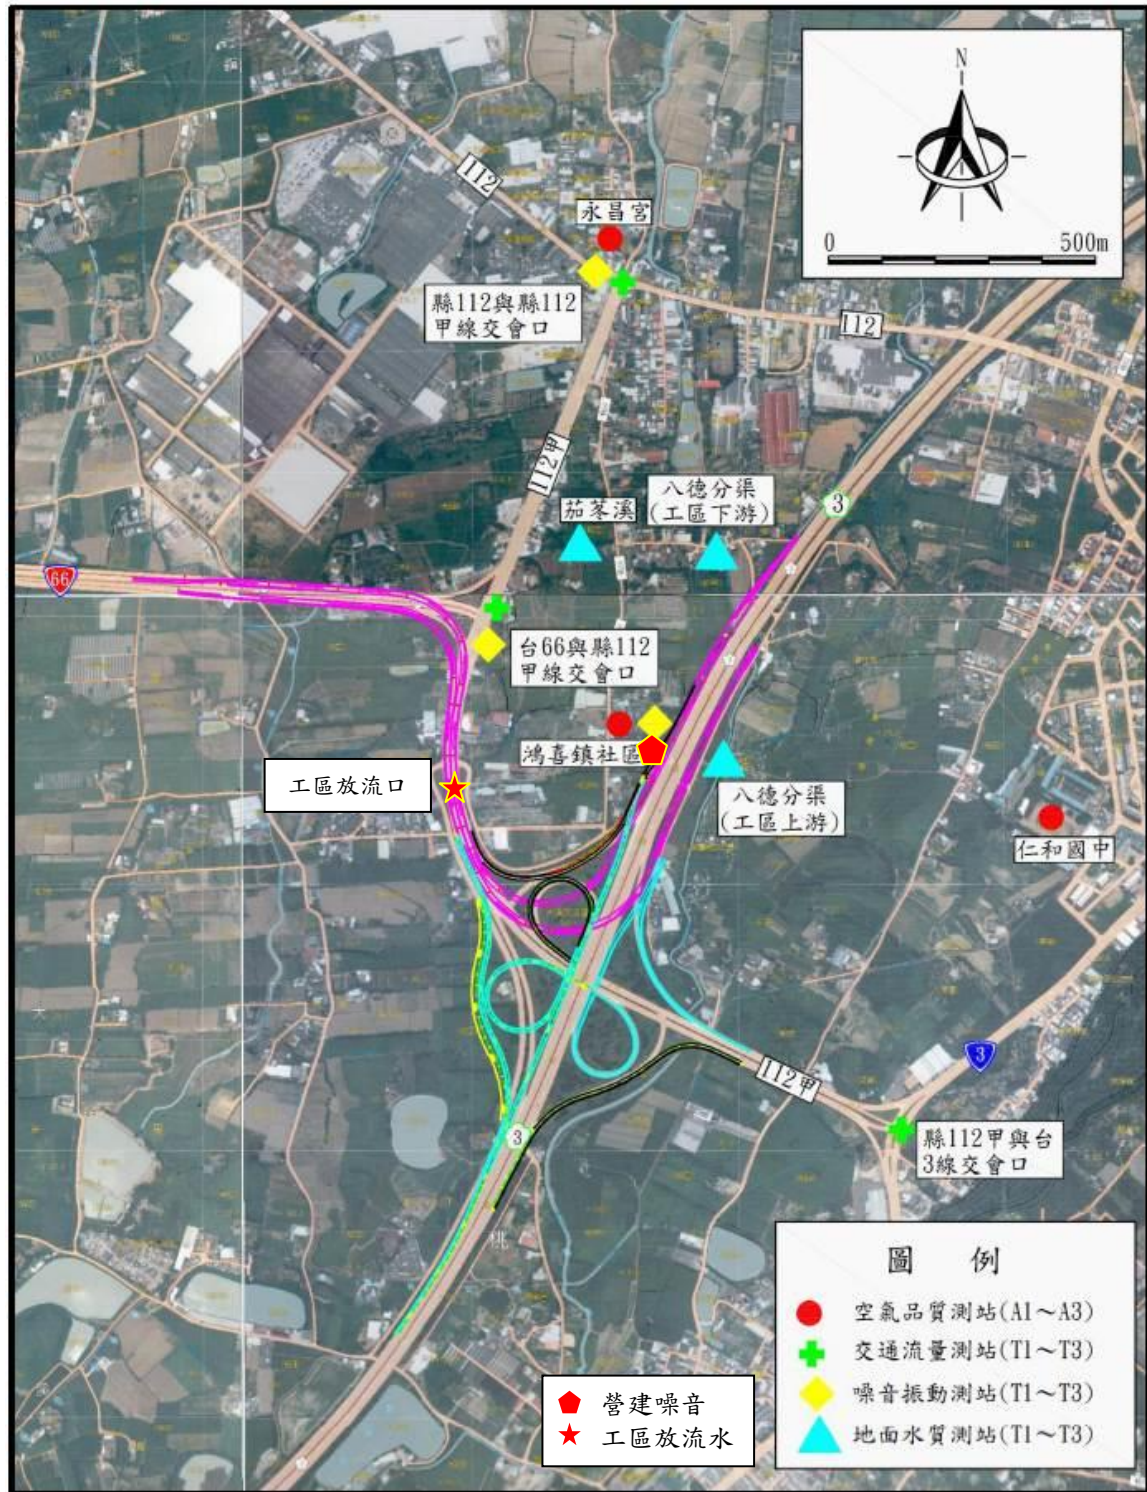
圖 1.4-1 『國道 3 號銜接台 66 線增設系統交流道工程』
各類監測點位置示意圖

本環境監測計畫位置圖如圖 1.4-1 所示，施工期間環境監測計畫之工作內容計有「空氣品質、噪音振動、地面水體水質、交通流量、陸域動物生態監測、營建噪音及工區放流水」等，現就各類監測站位置說明如下：

施工期間(111 年 04~06 月)所選定之 3 站空氣品質監測站「鴻喜鎮社區、永昌宮、南興路二段 52 巷」，監測點位置如圖 1.4-1 所示。

施工期間(111 年 04~06 月)所選定之 3 站噪音振動監測站「鴻喜鎮社區、台 66 線與縣 112 甲線交會口、縣 112 線與縣 112 甲線交會口、保留戶(南興路二段 230 號民宅)」，監測點位置如圖 1.4-1 所示。

施工期間(111 年 04~06 月)所選定之 3 站地面水體水質站監測站「荖荖溪、八德分渠(工區上游)、八德分渠(工區下游)」，監測點位置如圖 1.4-1 所示。

施工期間(111 年 04~06 月)所選定之 3 站交通流量監測站「台 66 線與縣 112 甲線交會口、縣 112 線與縣 112 甲線交會口及台 3 線、縣 112 甲線交會口」，監測點位置如圖 1.4-1 所示。

施工期間(111 年 04~06 月)所選定之 1 站營建噪音監測站「鴻喜鎮社區」，監測點位置如圖 1.4-1 所示。

施工期間(111 年 04~06 月)所選定之 4 站工區放流水水質站監測站「工區放流口」，監測點位置如圖 1.4-1 所示。

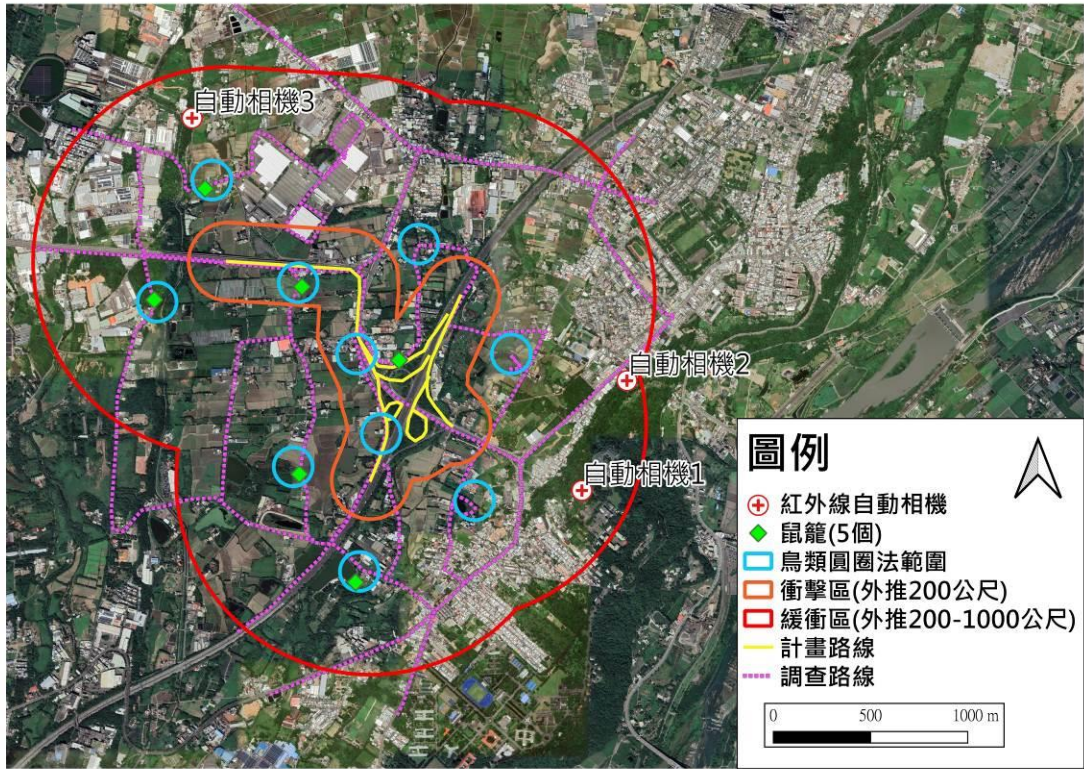
圖 1.4-2 『國道 3 號銜接台 66 線增設系統交流道工程』
陸域動物生態監測點位置示意圖

施工期間(111 年 04~06 月)所選定之陸域動物生態監測站，於本計畫道路周邊 500 公尺範圍進行，陸域生態調查位置圖如圖 1.4-2 所示。

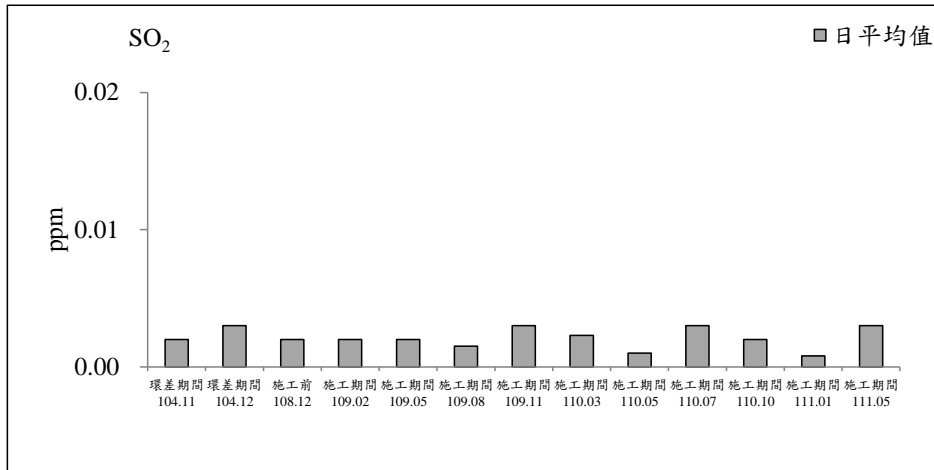
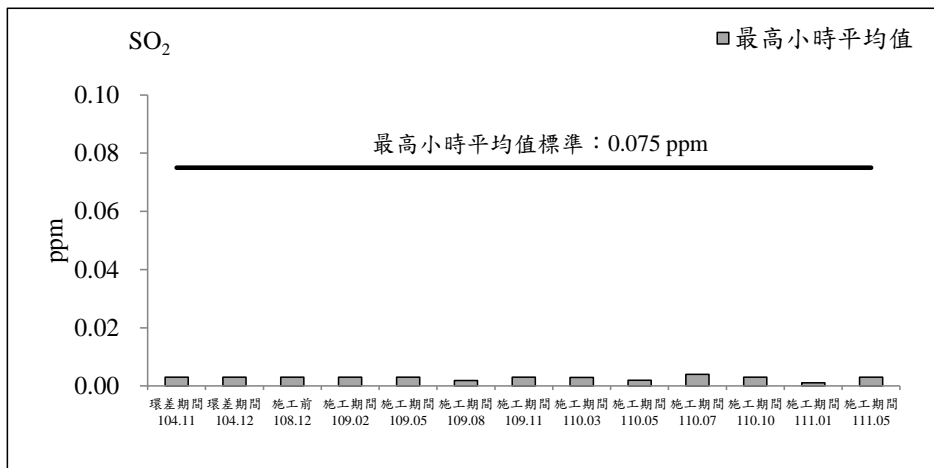
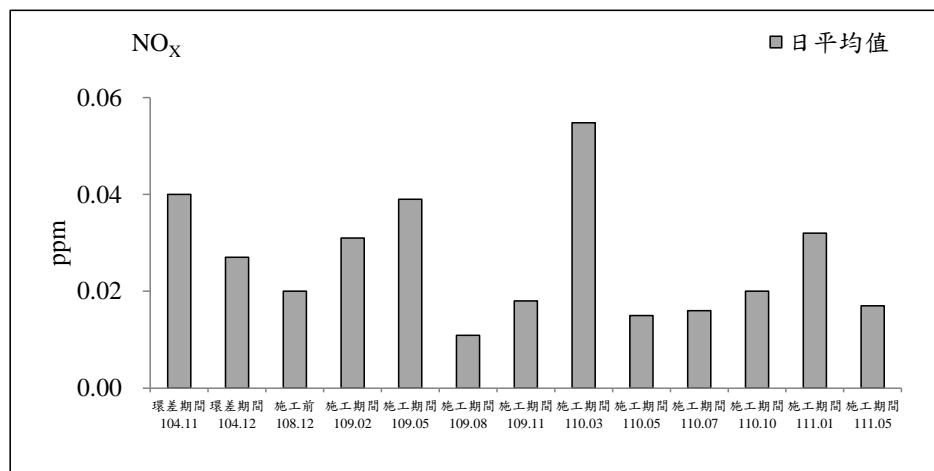
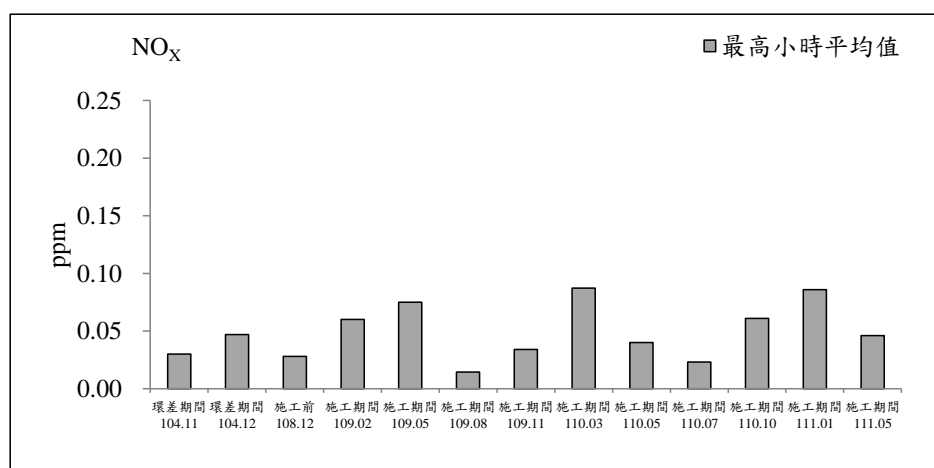
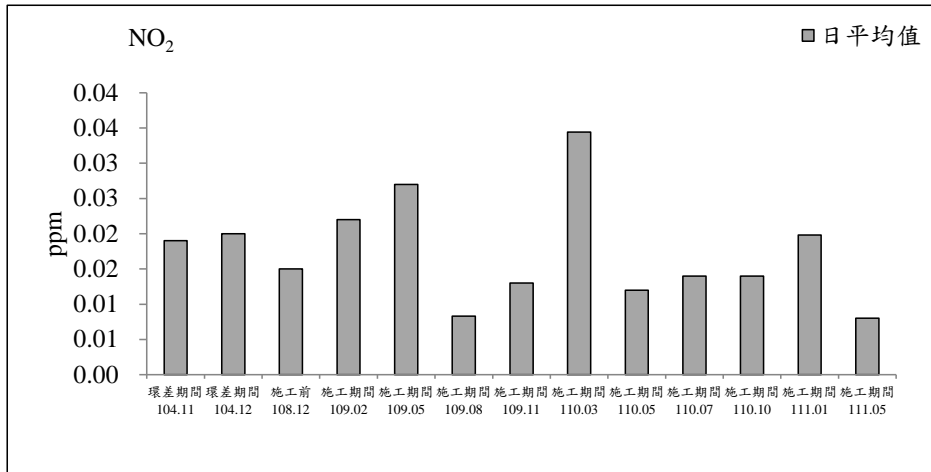
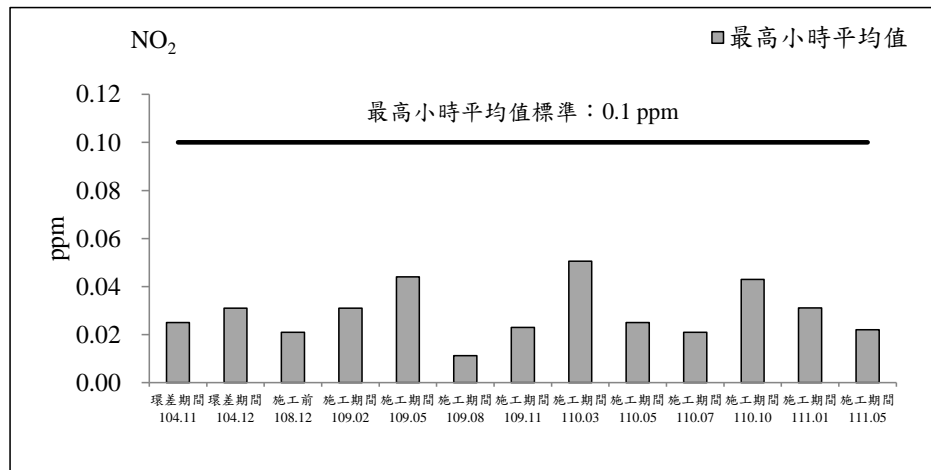
圖 2.1-1 鴻喜鎮社區測站歷次空氣品質監測之各項測值變化圖

施工期間(111年04~06月)完成4站空氣品質監測站環境監測(鴻喜鎮社區、永昌宮、南興路二段52巷、保留戶南興路二段230號民宅)，彙整環差期間與施工前監測結果於表2.1-1所示，各測站各項測值變化如圖2.1-1~2.1-3所示。其中環差期間監測部分，鴻喜鎮社區及永昌宮測站曾於104年11月、104年12月期間進行，南興路二段52巷測站則無。

- 一、SO₂：日平均值測值均為0.003 ppm，最高小時平均值介於0.003~0.007 ppm，均符合空氣品質標準〔SO₂：最高小時平均值為0.075 ppm〕。比較環差期間監測值(日平均值介於0.002~0.004 ppm、最高小時平均值介於0.003~0.005 ppm)為較高或為相似。
- 二、NO_x：日平均值介於0.017~0.055 ppm，最高小時平均值介於0.040~0.158 ppm。比較環差期間監測值(日平均值介於0.009~0.040 ppm、最高小時平均值介於0.016~0.047 ppm)為較高或為相似。

- 三、NO₂：日平均值介於 0.008~0.029 ppm，最高小時平均值介於 0.022~0.063 ppm，均符合空氣品質標準〔NO₂：最高小時平均值為 0.1 ppm〕。比較環差期間監測值(日平均值介於 0.007~0.020 ppm、最高小時平均值介於 0.012~0.031 ppm)為較高或相似。

- 四、NO：日平均值介於 0.004~0.026 ppm，最高小時平均值介於 0.016~0.094 ppm。比較環差期間監測值(日平均值介於 0.002~0.011 ppm、最高小時平均值介於 0.004~0.019 ppm)為較高或相似。
- 五、CO：最高八小時平均值介於 0.4~0.5 ppm，最高小時平均值介於 0.5~0.8 ppm，符合空氣品質標準〔CO：最高八小時平均值為 9 ppm、最高小時平均值為 35 ppm〕。比較環差期間監測值(最高八小時平均值介於 0.4~0.5 ppm、最高小時平均值介於 0.4~0.6 ppm)為較低或相似。

- 六、O₃：最高八小時平均值介於 0.016~0.044 ppm，最高小時平均值介於 0.022~0.063 ppm，符合空氣品質標準〔O₃：最高八小時平均值為 0.06 ppm、最高小時平均值為 0.12 ppm〕。
- 七、TSP：測值介於 38~85 µg/m³。比較環差期間監測值(60~134 µg/m³)為較低或相似。

- 八、PM₁₀：測值介於 16~33 µg/m³，均符合空氣品質標準〔PM₁₀：日平均值為 100 µg/m³〕。比較環差期間監測值(26~72 µg/m³)為較低或相似。
- 九、PM_{2.5}：測值介於 8~16 µg/m³，均符合空氣品質標準〔PM_{2.5}：日平均值為 35 µg/m³〕。比較環差期間監測值(12~41 µg/m³)為較低。
