# 北宜高速公路

坪林行控中心專用道開放供外來旅客（每日最多四千車次）環境影響差異分析

## 確認會議簡報

交通部台灣區國道新建工程局

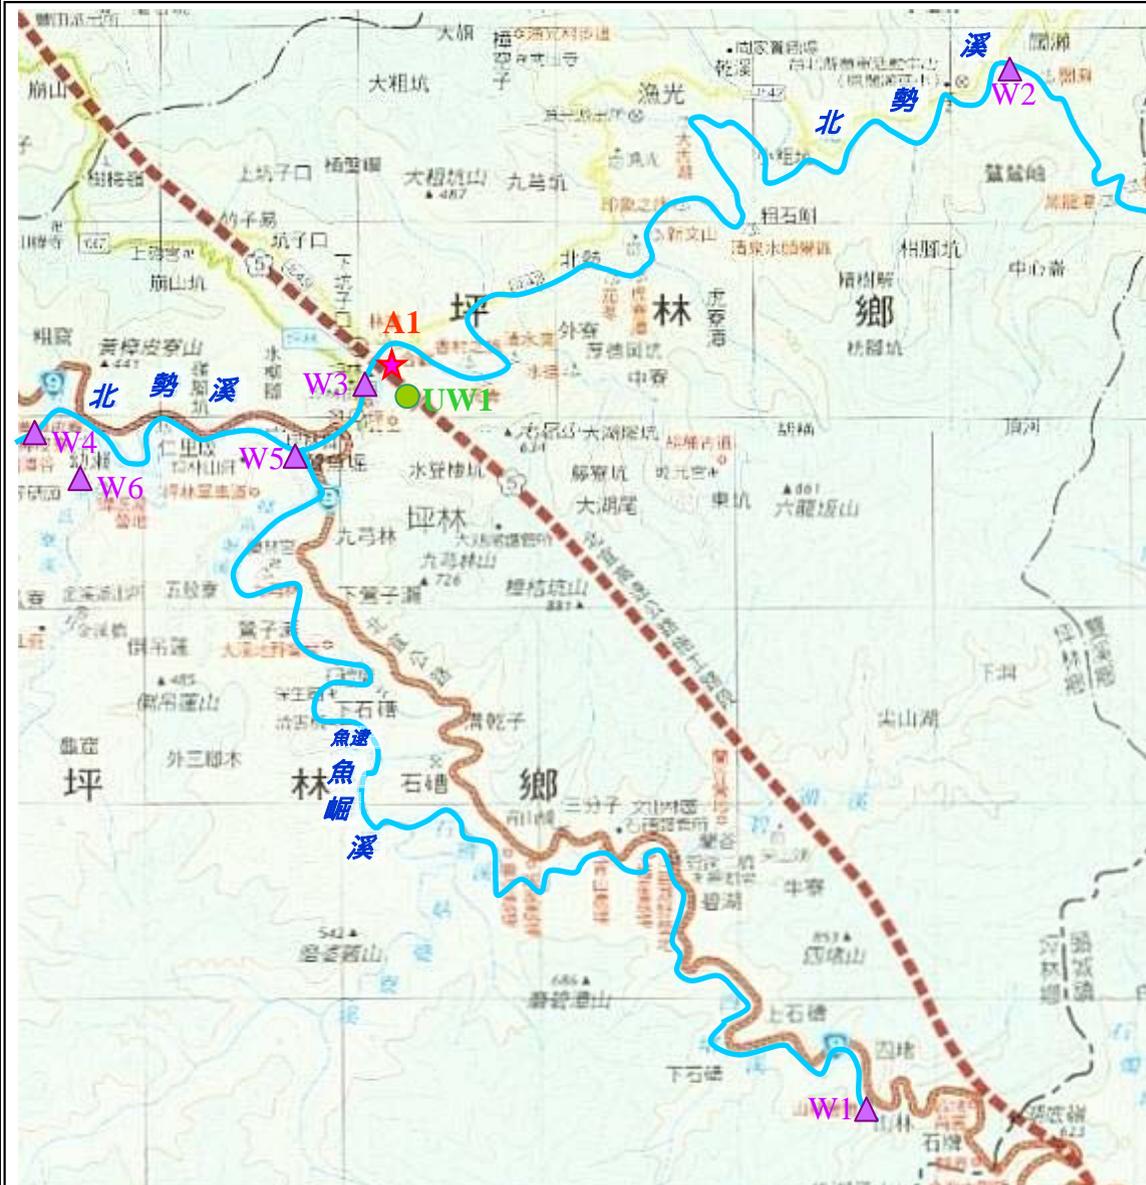
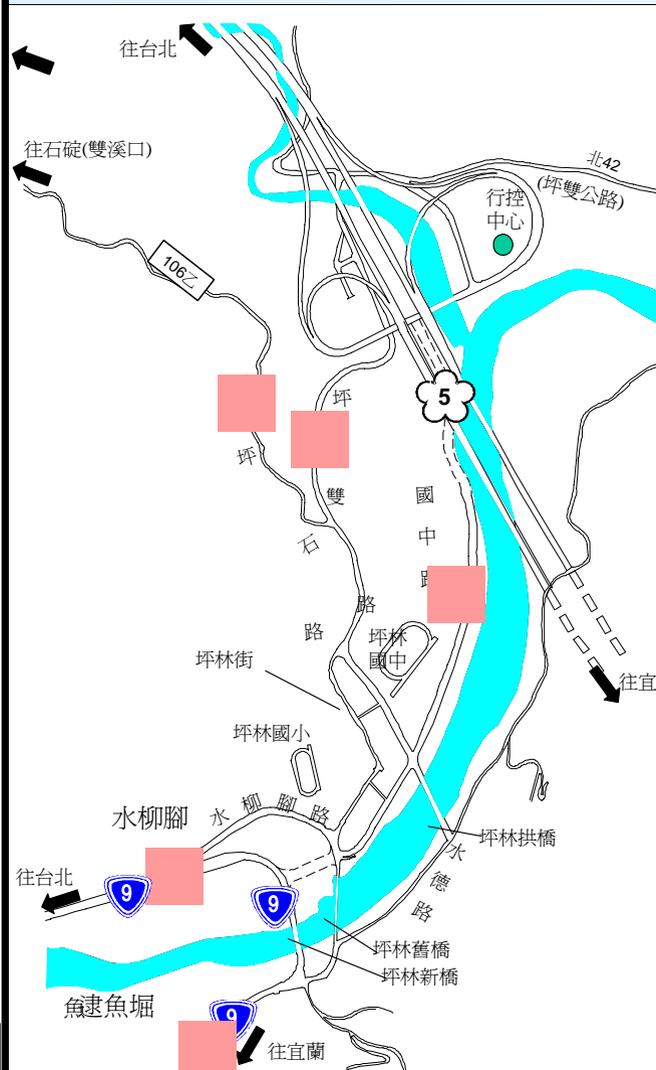
# 環境監測測站位置

- ▲ 地面水水質及水域生態採樣點
  - 地下水水質採樣點
  - ★ 空氣品質採樣點
  - 交通測站
- |  |   |

| <ul style="list-style-type: none"> <li>W1：魚堀溪四堵苗圃附近</li> <li>W2：北勢溪闊瀨附近</li> <li>W3：北勢溪坪林國中附近</li> </ul> | <ul style="list-style-type: none"> <li>W4：北勢溪灣潭附近</li> <li>W5：魚堀溪大林橋附近</li> <li>W6：金瓜寮溪仁里坂橋</li> <li>UW1：雪山隧道西口附近</li> <li>A1：雪山隧道西口附近</li> </ul> |

項目	監測項目	監測地點	監測頻率
空氣品質	1. 一氧化碳 2. 二氧化氮 3. 懸浮粉塵 4. 風向風速 5. 溫度 6. 溼度	坪林行控中心	連續自動監測設施，持續監測
空氣品質	1. PAH	坪林行控中心	每季分別於平日及假日各進行一次監測，，開放前監測至開放後二年
地面水水質	1. 水溫 2. 生化需氧量 3. 氨氮 4. pH 值 5. 懸浮固體物 6. 溶氧量 7. 總磷 8. 葉綠素-a 9. 界面活性劑 10. 總氮 11. 透明度 12. 重金屬(鎘、鉛、總鎳、砷、汞、硒)	1. 鱧魚堀溪四堵苗圃附近 2. 北勢溪闊瀨附近 3. 北勢溪坪林國中附近 4. 北勢溪灣潭附近 5. 鱧魚堀溪大林橋附近 6. 金瓜寮溪仁里坂橋附近	夏季(5至8月)每月一次，其他季節每兩個月一次，皆於假日調查，開放前監測至開放後二年
地下水水質	1. 水位 2. 生化需氧量 3. 氨氮 4. pH 值 5. 懸浮固體物 6. 硫酸鹽 7. 硝酸鹽 8. 鐵 9. 錳 10. 導電度	雪山隧道西口附近	夏季(5至8月)每月一次，其他季節每兩個月一次，皆於假日調查，開放前監測至開放後二年
水域生態	1. 浮游植物 2. 浮游動物	1. 鱧魚堀溪四堵苗圃附近 2. 北勢溪闊瀨附近 3. 北勢溪坪林國中附近 4. 北勢溪灣潭附近 5. 鱧魚堀溪大林橋附近	每季分別於平日及假日各進行一次監測，開放前監測至開放後二年
交通量	1. 24 小時車流量 2. V/C 3. 服務水準 4. 車牌比對(08:00~20:00，共 12 小時)	1. 省道台 9 線(水柳腳段) 2. 省道台 9 線(九芎林段) 3. 縣 106 乙(坪石路) 4. 北 42 鄉道(坪雙路) 5. 國中路	<ul style="list-style-type: none"> <li>開放前分別於平日及假日各進行二次監測。</li> <li>開放後二年，每季分別於平日及假日各進行一次監測。</li> </ul>

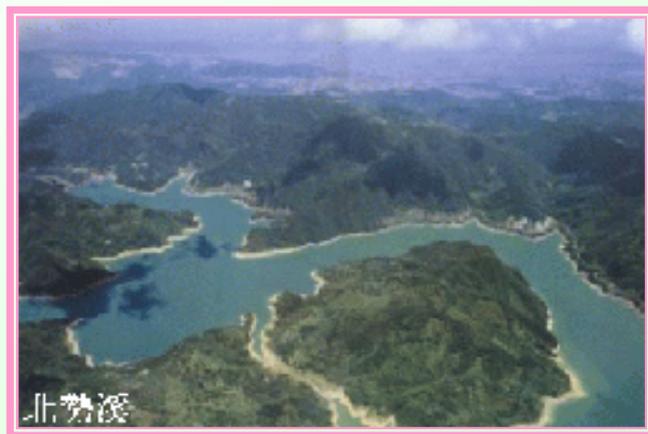
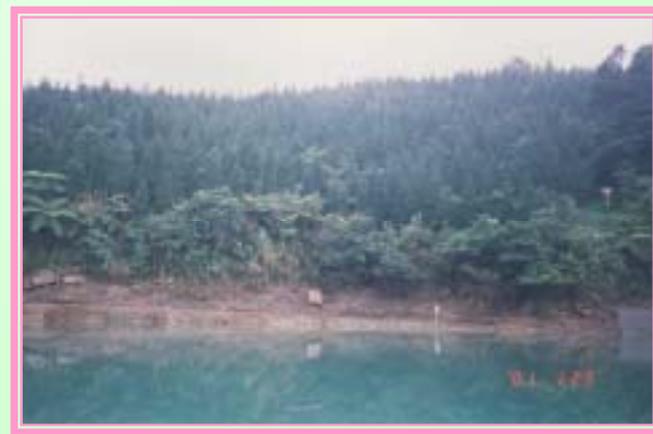
### ●建置集水區森林保護帶及翡翠水庫保護帶

- 措施目的：設置**水岸緩衝帶**，利用天然植生產生過濾作用。
- 措施內容：針對翡翠水庫滿水位171公尺水平距離**50公尺**為基準設置水岸緩衝帶。

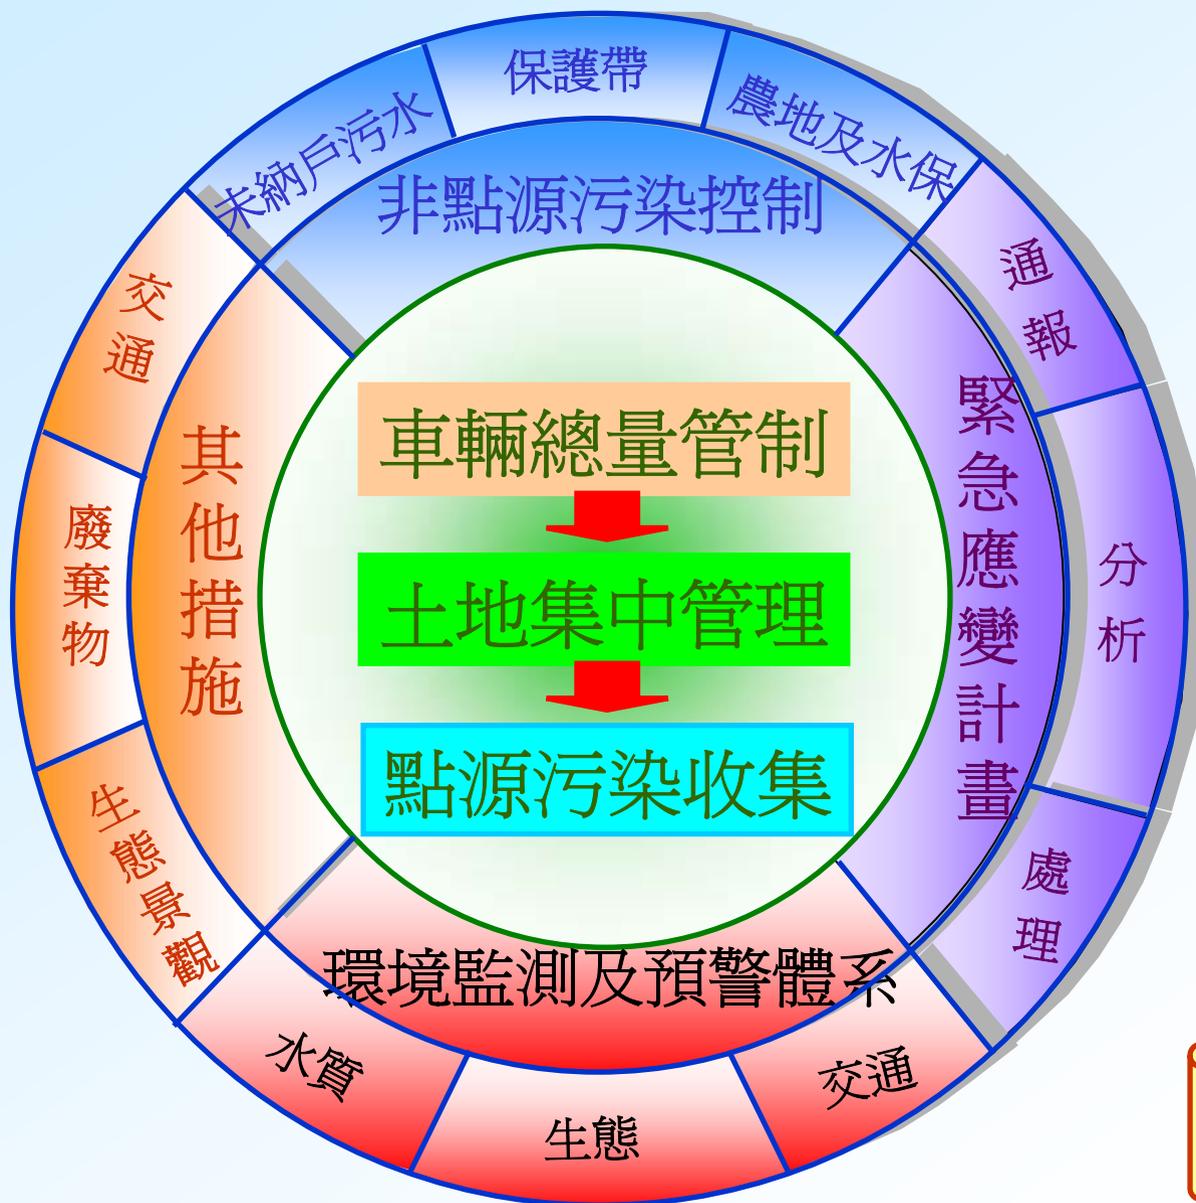
水源區保護管理措施  
架構圖

共同管理協調會報

開放交流道後  
不增加污染總量
