中山高速公路汐止五股段高架拓寬工程  
環境說明書環境影響差異分析報告  
(五股交流道匝道C拓寬)

施工階段第4期環境監測成果報告書  
(113年01~03月)

主辦單位：交通部高速公路局第一新建工程分局  
執行監測單位：中環科技事業股份有限公司

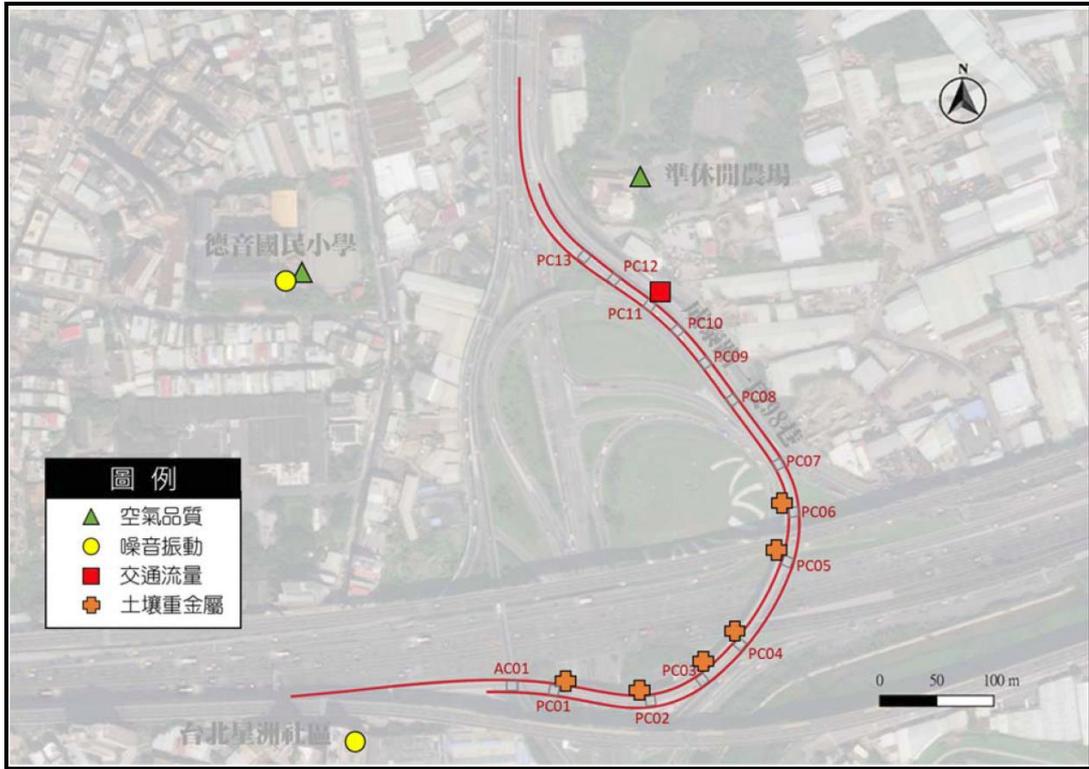
圖 1.4-1 『國道 1 號五股交流道增設北入及北出匝道改善工程委託環境監測服務(匝道 C 拓寬)』環境監測站位置示意圖

本季(113年01月~113年03月)針對『國道1號五股交流道增設北入及北出匝道改善工程委託環境監測服務(匝道C拓寬)』所選定之2個監測站「1.德音國民小學、2.準休閒農場」進行施工中之空氣品質監測，有關各空氣品質監測站位置如圖1.4-1所示。

本季(113年01月~113年03月)針對『國道1號五股交流道增設北入及北出匝道改善工程委託環境監測服務(匝道C拓寬)』所選定之2個監測站「1.德音國民小學、2.台北星州社區」進行施工中之噪音振動監測，有關噪音振動監測點位置如圖1.4-1所示。

本季(113年01月~113年03月)針對『國道1號五股交流道增設北入及北出匝道改善工程委託環境監測服務(匝道C拓寬)』所選定之1個監測站「1.成泰路一段98巷」進行施工中之交通監測，有關交通監測點位置如圖1.4-1所示。
