高雄新市鎮 1-1、1-2 及 1-3 號道路穿越高速公路工程委託環境監測服務

施工期間第 1 季環境監測報告書 (112 年 11 月~112 年 12 月) (定稿版)

開發單位：交通部高速公路局第二新建工程分局

執行監測單位：佳美檢驗科技股份有限公司

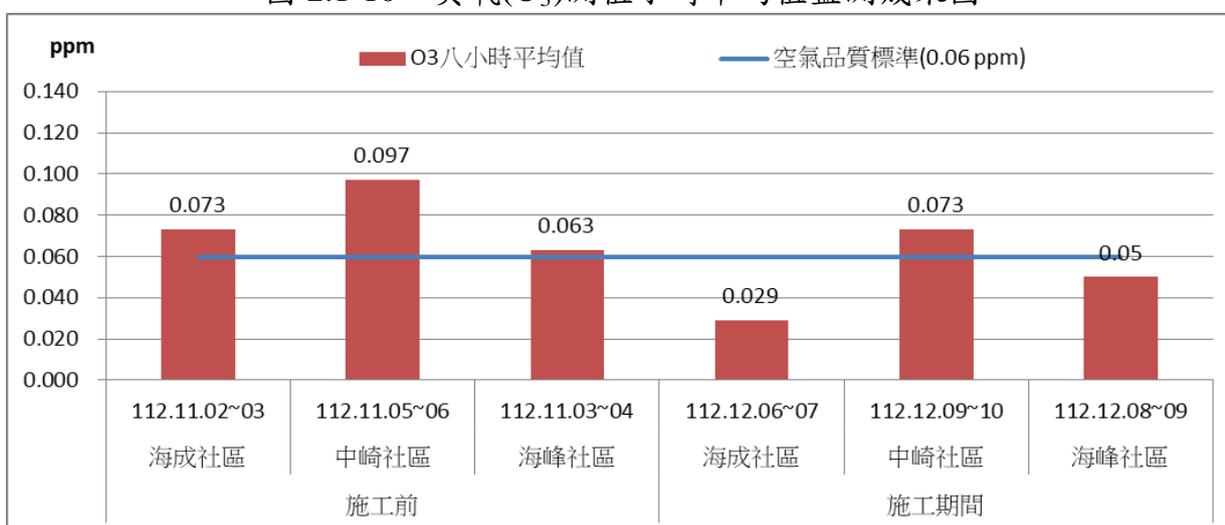
圖 2.1-11 臭氧(O₃)測值八小時平均值監測成果圖

一氧化碳小時平均值	0.4	0.4	0.4	35																																																																																			
		一氧化碳八小時平均值	0.3	0.4	0.3	9																																																																																			
		臭氧小時平均值	0.058	0.074	0.096	0.12																																																																																			
		臭氧八小時平均值	0.029	0.050	0.073	0.06																																																																																			
		風速	1.1	0.4	1.2	—																																																																																			
		風向	NW	SE	ENE	—																																																																																			
		溫度	21.6	22.4	24.4	—																																																																																			
濕度	77.3	74	63.9	—																																																																																					
<p>本季除中崎社區測站之臭氧八小時平均值超過標準值外，其餘各測站空氣品質監測項目均符合空氣品質標準。</p>

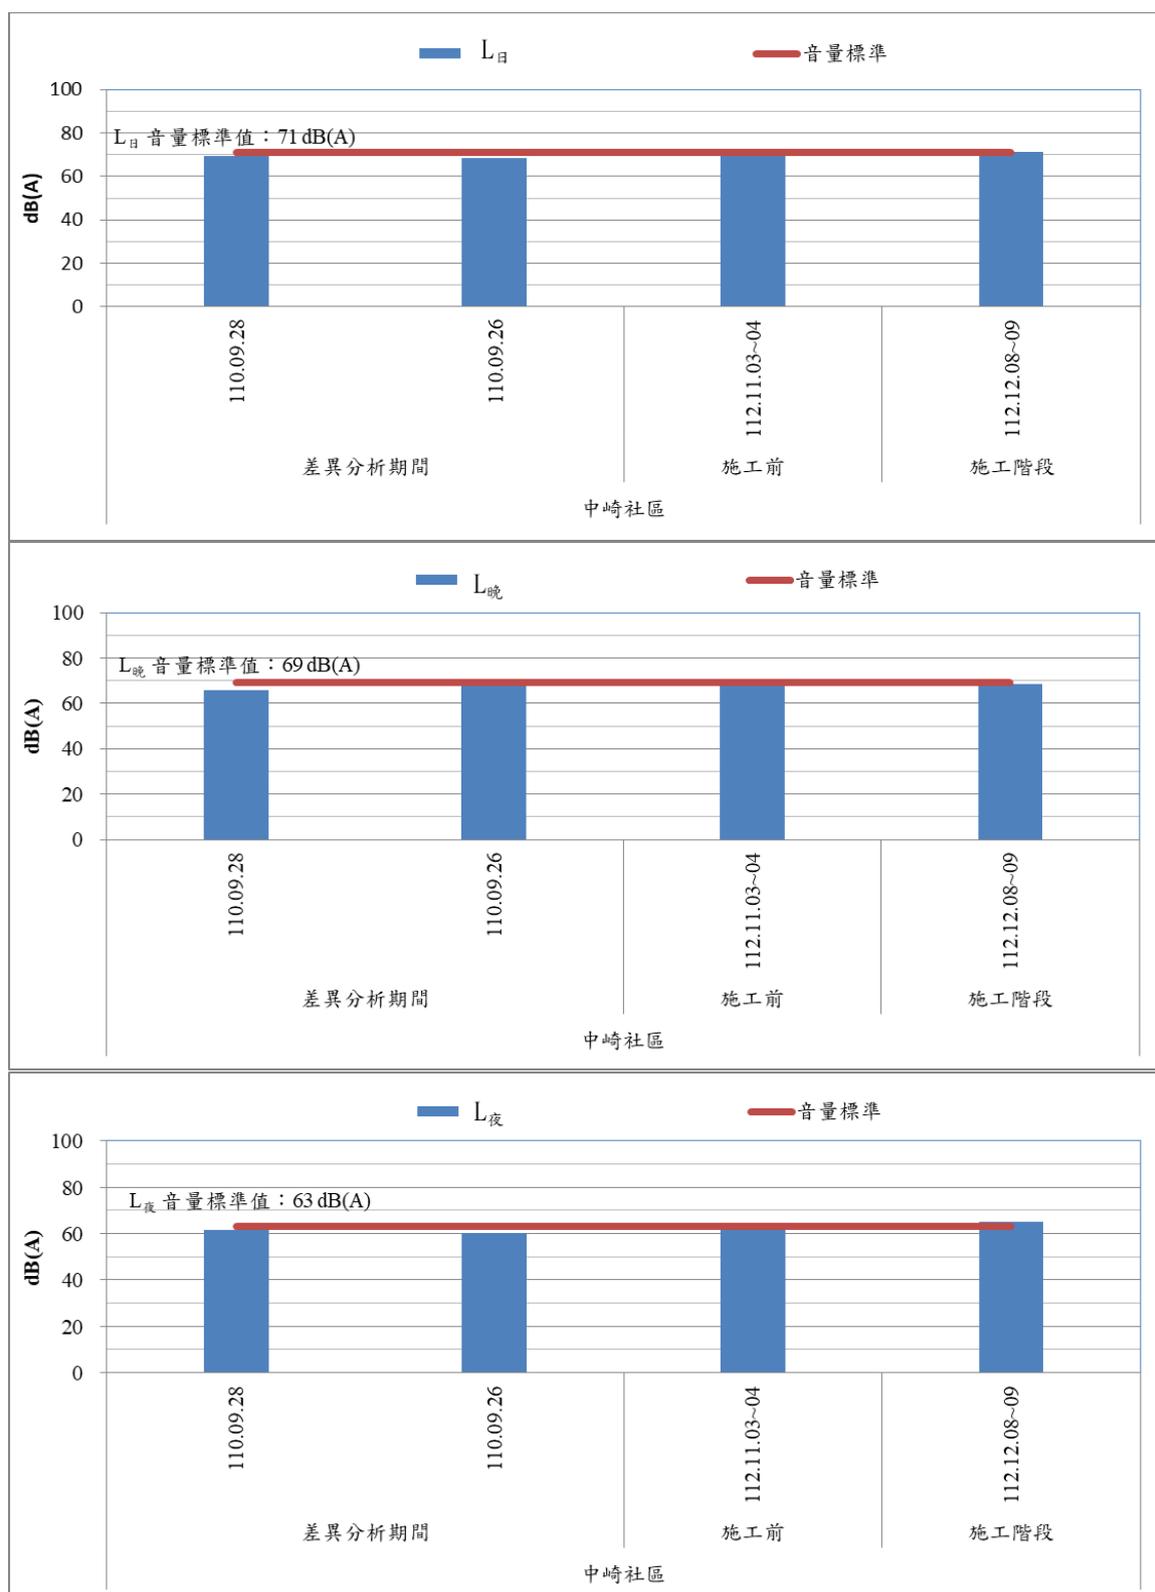
圖 2.2-4 中崎社區各時段環境噪音監測成果圖

L_{max}	監測值	102.8	93.2																																																																																						
管制區標準類屬		第二類管制區 緊鄰未滿8公尺 之道路	第二類管制區 一般地區																																																																																						
<p>中崎社區$L_{eq日}$、$L_{eq夜}$時段及高雄科技大學$L_{eq日}$、$L_{eq晚}$、$L_{eq夜}$時段超過標準外，其餘測站各時段均符合環境音量標準。</p>

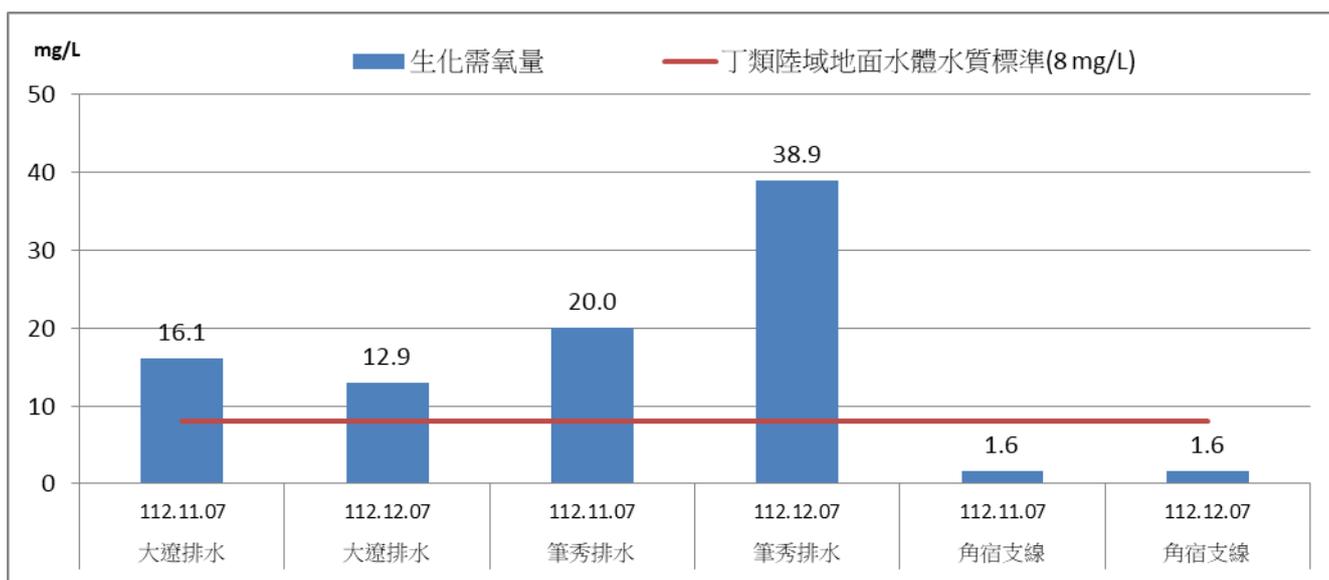
圖 2.4-4 河川水分析結果圖(生化需氧量)

測站	日期	導電度	化學需氧量	油脂	總磷	硝酸鹽	大腸桿菌群	流量	流速																																										
		排大遼	112/12/07	521	35.3	<0.5	1.53	0.09	7.4×10 ⁵	無法量測	無法量測																																										
		排筆秀	112/12/07	1010	69.1	1.6	3.04	0.08	3.9×10 ⁶	無法量測	無法量測																																										
支角線宿	112/12/07	1000	3.6	<0.5	0.075	0.39	9.6×10 ⁵	無法量測	無法量測																																												
丁類水體標準		—	—	—	—	—	—	—	—																																												
<p>本季大遼排水及筆秀排水於生化需氧量超出丁類水體水質標準之情形。大遼排水及筆秀排水 RPI 指數積分為 6.8 及 8.3 屬於嚴重污染等級嚴重污染，角宿支線 RPI 指數積分為 1.5 屬於未(稍)受污染。</p>
