國道3號田寮3號高架橋及中寮隧道 長期改善工程施工技術研討會

監測現況及環境保護

簡報人 楊智堯

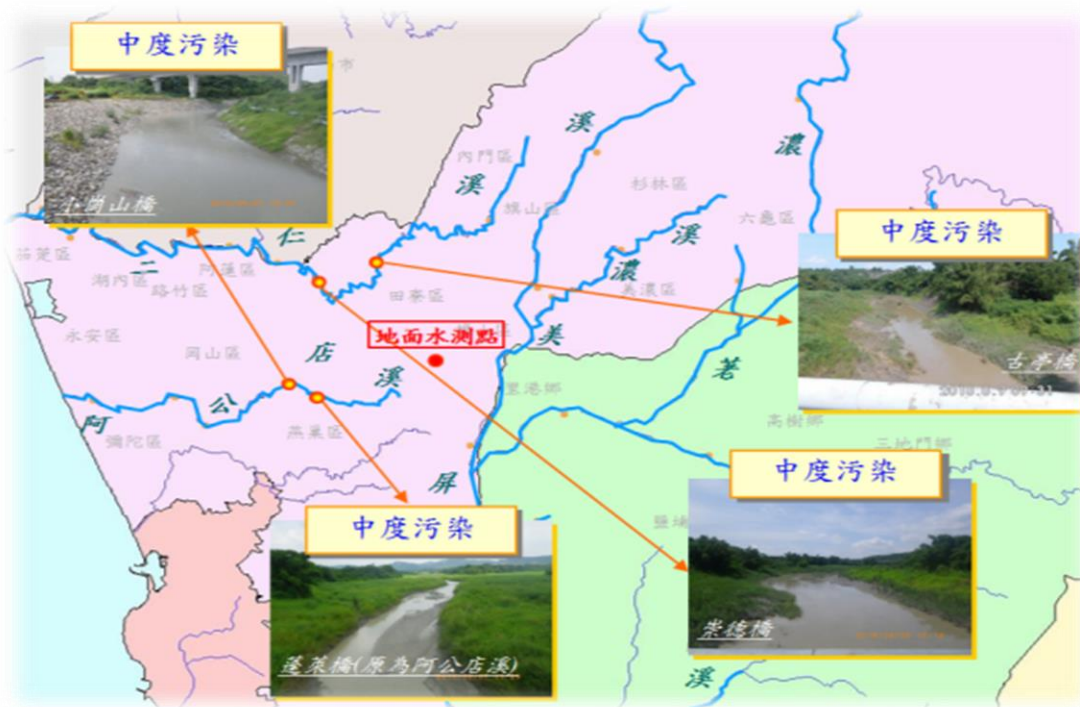
- 施工中地面水質監測結果顯示，不合格項目為**大腸桿菌群**及**懸浮固體**。
- 田寮溪為二仁溪的支流，經查環保署水質監測網**其他測站**，如二仁溪古亭橋及崇德橋測站、阿公店溪小崗山橋及蓬萊橋測站，水質數據大致呈現中度污染，超標項目多以懸浮固體、大腸桿菌群、氨氮為主。
- 田寮溪**常有淤積**，導致溪流**無法維持穩定輸送功能**，造成水質混濁。
- 據當地居民表示，田寮溪多數時間**水量少不大流動**，推測可能係導致**大腸桿菌群**超標之原因。

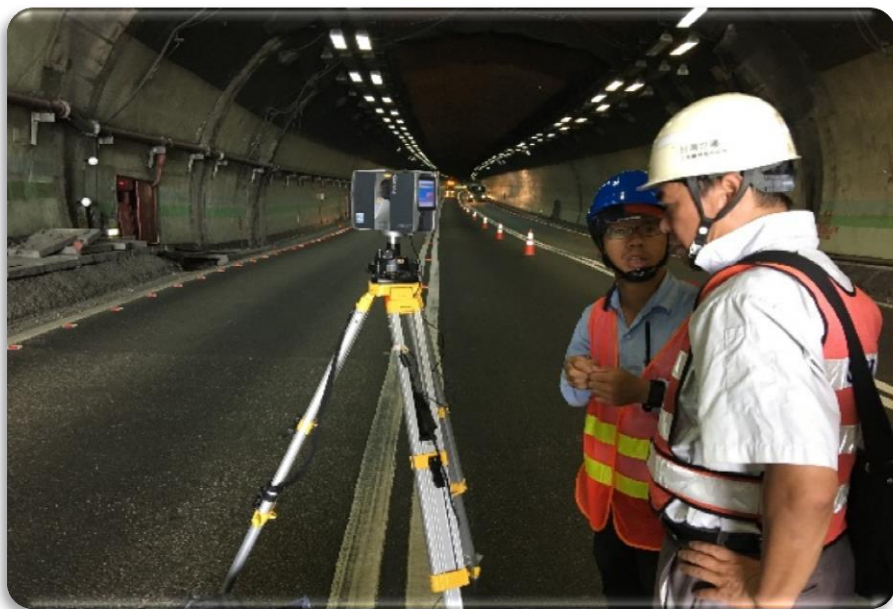
隧道三維掃描作業

1. 每測站掃描範圍**20公尺**，南下及北上各有**10處**測站
2. 變位觀察**無異常變化**
3. 裂縫觀察**無異常變化**
