水土保持及施工品質管理

台灣世曦工程顧問股份有限公司

報告人:監造主任 徐世宗

中華民國107年10月30日

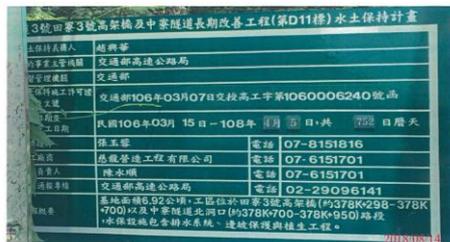
監造技師與施工廠商工地負責人未更新, 請儘速改善

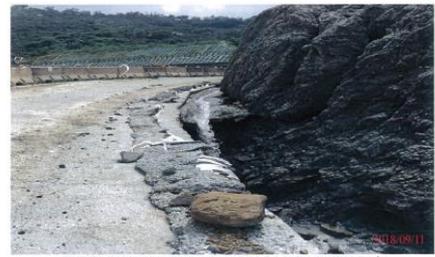
西側運輸道路旁臨時排水溝沖刷情形顯著, 請儘速改善

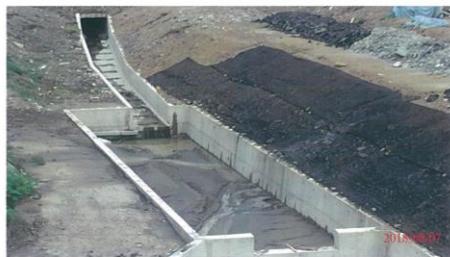
1. 排水設施	是 <input checked="" type="checkbox"/> 否 <input type="checkbox"/>	不符合部分: _____
2. 沉砂設施	是 <input type="checkbox"/> 否 <input checked="" type="checkbox"/>	不符合部分: FP01滯洪沉砂池沉砂容量已淤滿, 請儘速改善。

FP01 滯洪沉砂池沉砂容量已淤滿, 請儘速改善

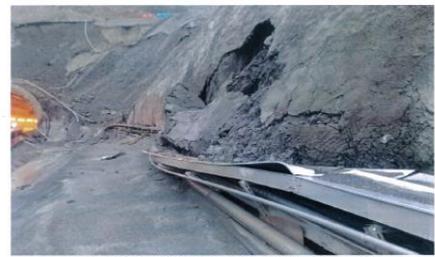
工區下線 UK1690 路整管線上方坍塌, 請儘速改善

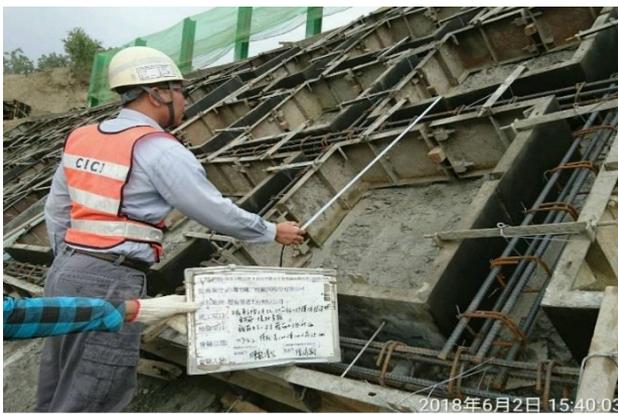
鋼筋尺寸、間距查驗

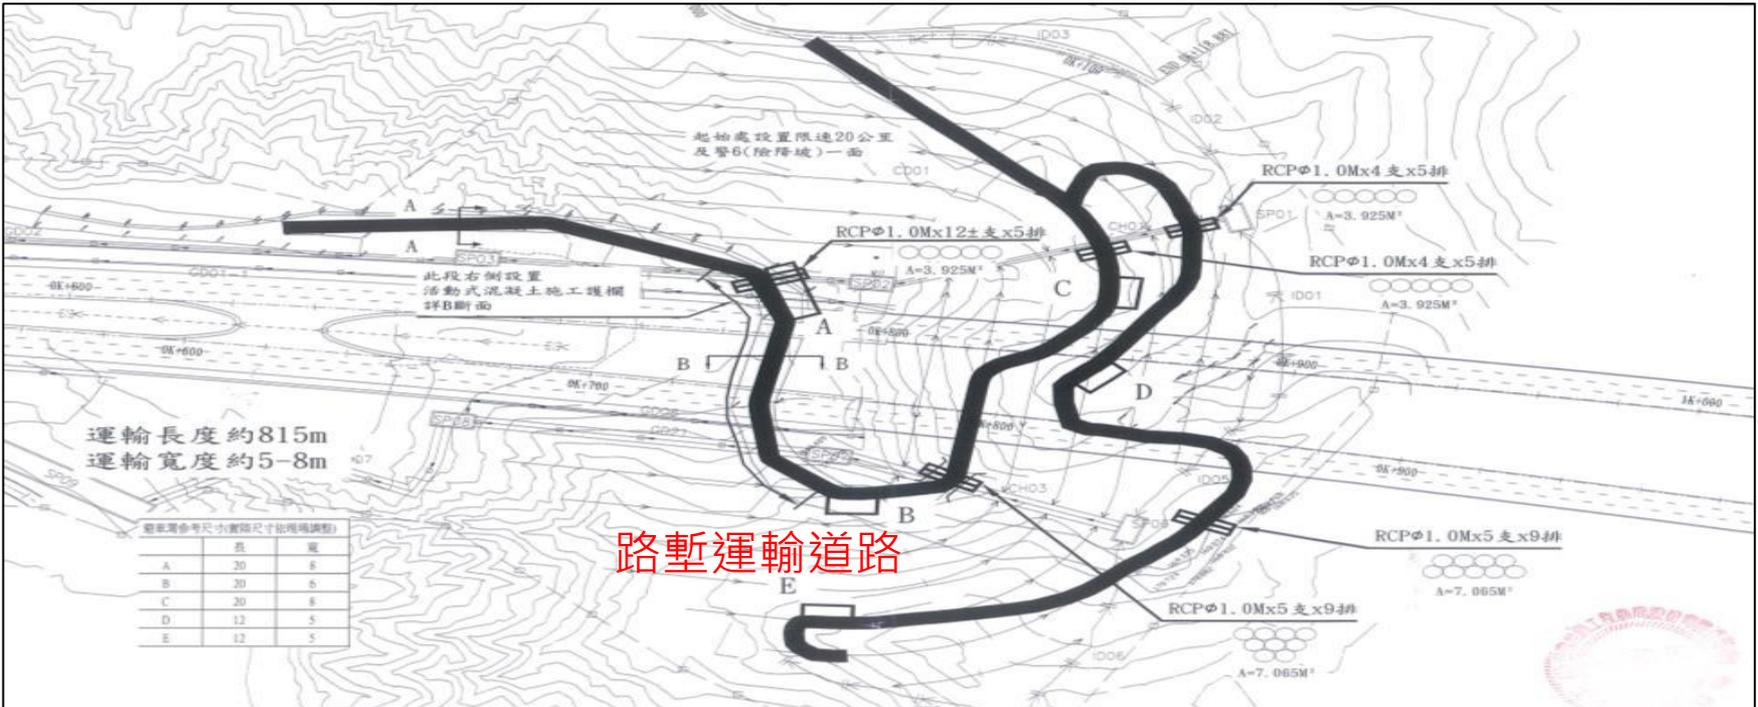
一、運輸道路位於泥岩地層？

✓ 本工程路塹段位處泥岩地形，泥岩遇雨即濕滑特性非一般施工便道鋪面材質，其鋪面粗造度不適用於邊坡挖運土石之重車行駛，為顧及路塹施工運輸道路相關安全，乃**增設混凝土鋪面施工運輸道路**，以維車行安全路塹邊坡。

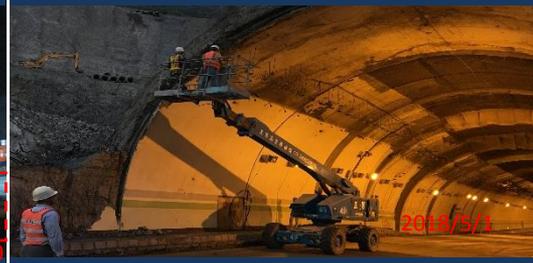
監造確認浮石清除情況

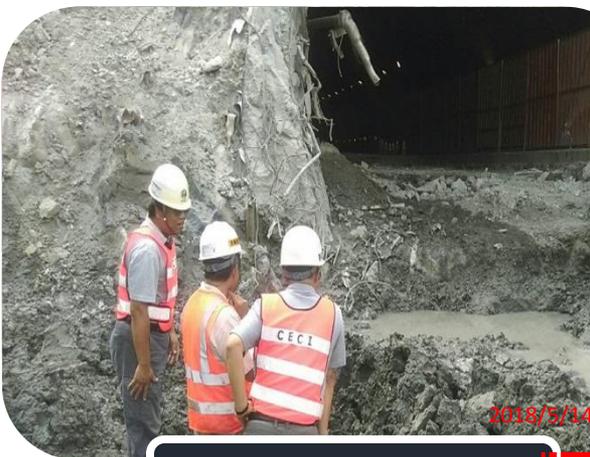
2018/5/14

第 D11 標中寮隧道頂拱拆除臨時護坡安全確認

頂拱拆除臨時護坡安全確認檢查事項：

1. 東側(A區)、西側(C區)及兩隧道間之臨時水路已確認無雜物且清除完成並可銜接至下游既有排水路，另備買沙包、抽水機等供臨時調度。
2. A區、B區、C區邊坡噴凝土保護將持續施作，路型邊坡現況尚不影響夜間頂拱拆除作業之安全性。
3. 噴凝土、邊坡整修及便道水路將持續施作，承包商建議同意本日夜間頂拱拆除作業持續辦理。
4. 本日隧道頂拱拆除作業：
 - 北上線 0 m/累計 60.5 m
 - 南下線 6 m/累計 87.5 m
5. 本日隧道頂拱拆除作業：
 - 北上線 0 m/累計 31 m
 - 南下線 6 m/累計 6 m

結論：履歷一檢視，臨時水路承包商已配合陸續清理，請承包商依承諾事項配合辦理，同意本日夜間頂拱拆除作業持續辦理。

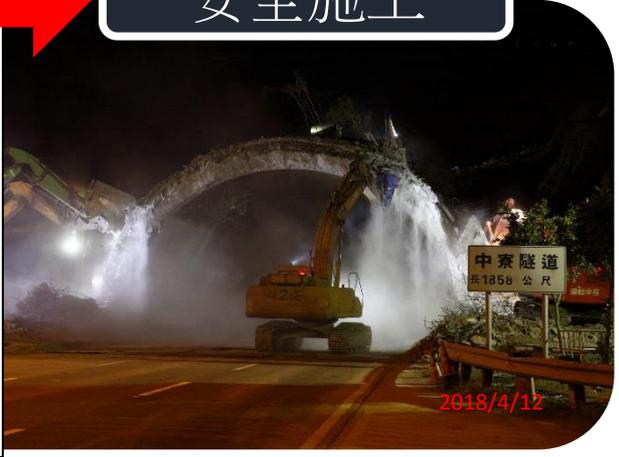
隧道拆除安全確認表

日期：107 年 04 月 18 日 週三

頂拱拆除臨時護坡安全確認檢查事項：

1. 東側(A區)、西側(C區)及兩隧道間之臨時水路已確認無雜物未清除完成並可銜接至下游既有排水路，另備買沙包、抽水機等供臨時調度。
2. A區、B區、C區邊坡噴凝土保護將持續施作，路型邊坡現況尚不影響夜間頂拱拆除作業之安全性。
3. 噴凝土、邊坡整修及便道水路將持續施作，承包商建議同意本日夜間頂拱拆除作業持續辦理。
4. 本日隧道拆除作業：
 - 北上線 6m/累計 32.5m
 - 南下線 6m/累計 33.5m

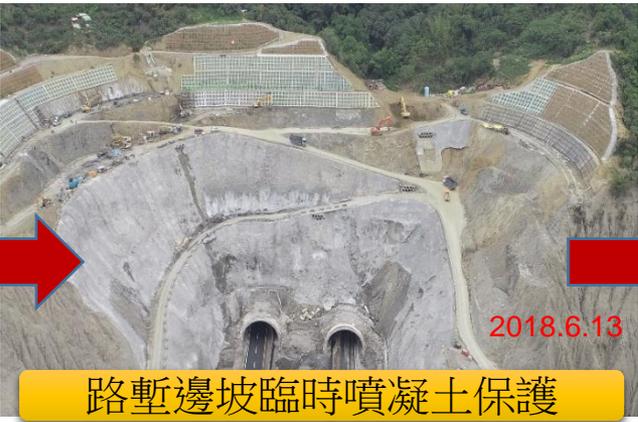
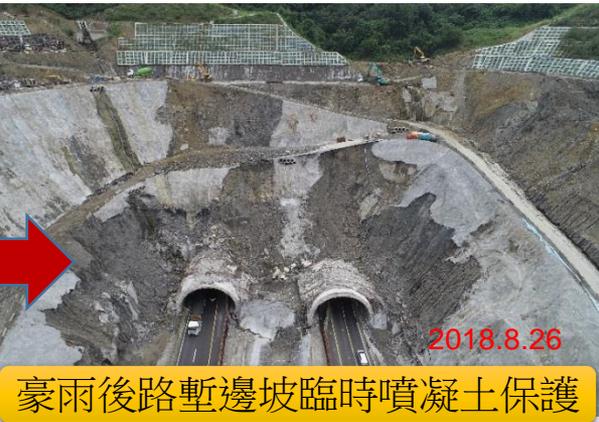
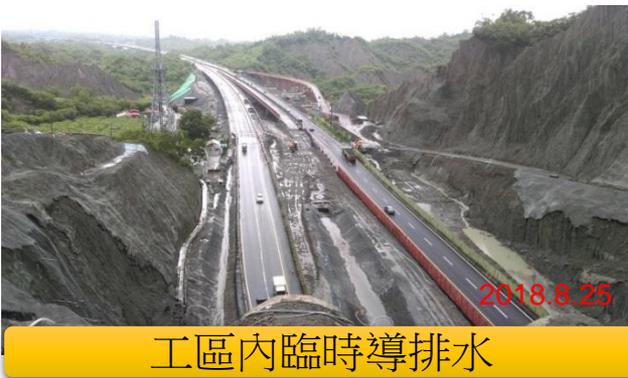
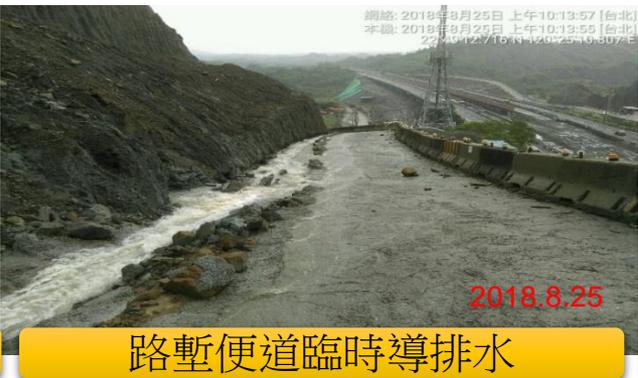
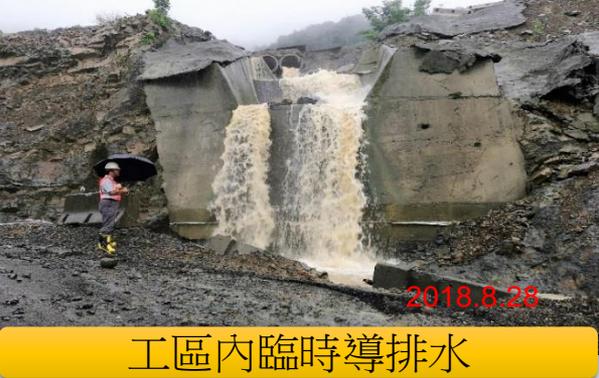
邊坡臨時保護及排水

107年7、8月南部持續豪大雨，路塹降挖區域已進行噴凝土保護及臨時排水作業，惟因地質局部節理較發達及遇雨影響致坡面發生坍塌情形，坡面臨時保護仍發揮功效。

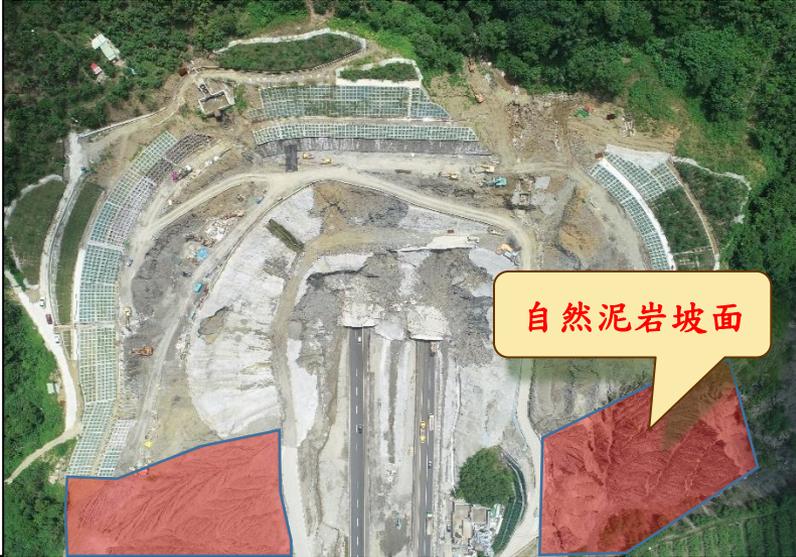
泥岩邊坡特性為岩體緻密不透水，乾燥時強度甚高也可維持陡峭坡度而自立，泥岩邊坡保護部分將保持坡面自然裸露，減少開挖面積。

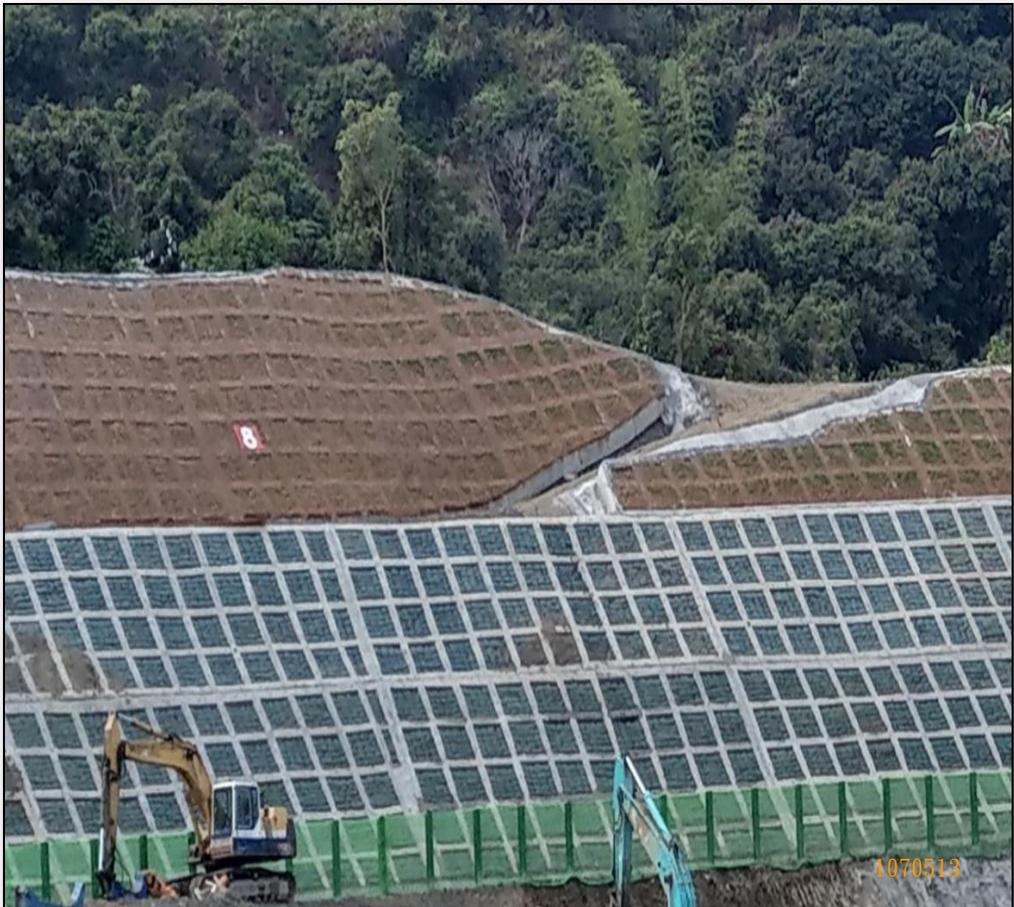
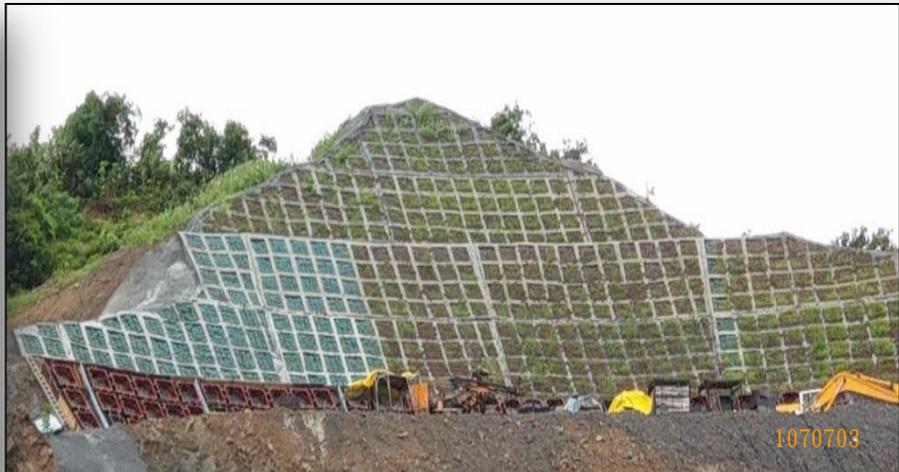
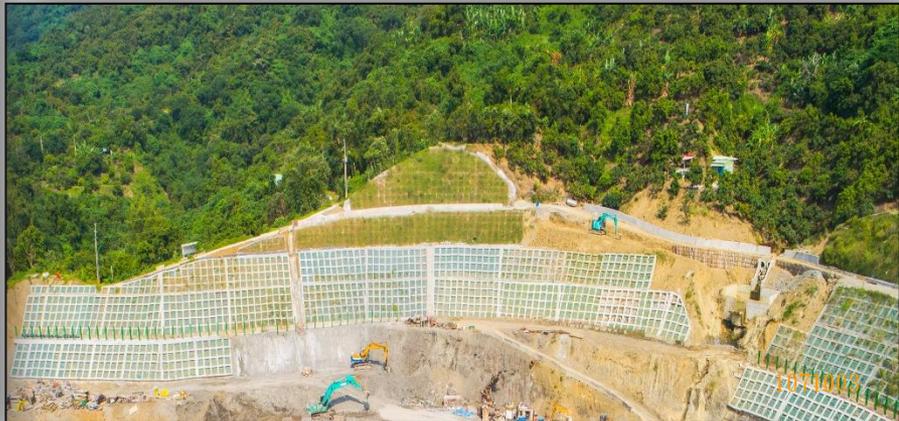
格框護坡搭配綠化植生

同步施作永久植生，綠美化路塹邊坡。

永久格框及植生施作完成現況照片
