# 高速公路局職業災害

## 案例及策進對策

108年彙編

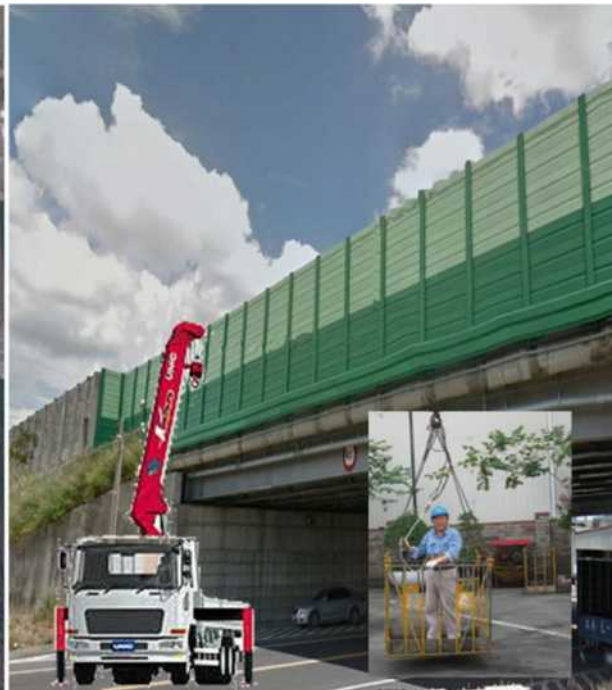
圖2、作業方式

- (一) 108年8月8日承包商以移動式起重機，於雲74線國道1號跨越橋下方停車，及以吊掛式起重機吊掛搭乘設備進行國道1號南下236k+840處之隔音牆外飾板鎖固作業。
- (二) 當日約11時30分，施工人員蕭員、呂員2人搭乘吊掛式起重機吊掛搭乘設備進行上述作業時，移動式起重機向左側翻覆，致2人隨搭乘設備於約3公尺高處倒向地面。
- (三) 事故發生後承包商立即以電話通知監造工程師與斗南工務段主辦工程司。
- (四) 監造及主辦工程司當時刻正在前往現場督導路程，故於通報後於30秒內即到達現場，即進行指揮現場應變事宜。
- (五) 事故發生後2名施工人員均無明顯外傷及疼痛等異狀。惟為求慎重，仍先通知救護車將人員送至天主教若瑟醫療財團法人若瑟醫院檢查。
- (六) 經檢查呂員無受傷，蕭員輕傷(手部挫傷、擦傷)，2人均於當日約13時出院返家。
- (七) 108年8月9日(職災發生次日)，2人均已返回工作崗位，無工作日數損失。

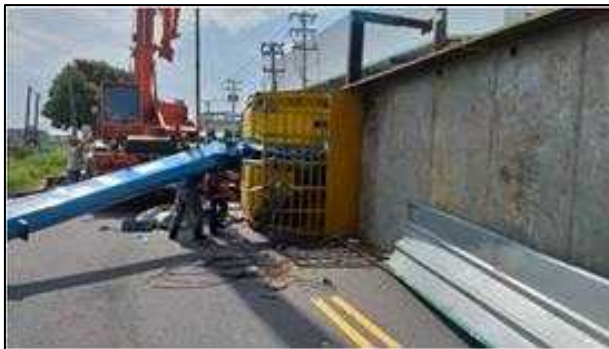
圖3、現場概況

移動式起重機(車號 KOA-001)向左側翻覆，施工人員2人隨搭乘設備於約3公尺高處倒向地面。

- (一) 直接原因：2名施工人員以移動式起重機附掛搭乘設備作業，隨車翻覆於約3公尺高處倒向地面(墜落)
- (二) 間接原因：起重機操作時外伸撐座未伸至全開
- (三) 基本原因：自動檢查不確實(有機械設備自動檢查，無作業前檢查。)

- (一) 承包商
  1. 全面檢視自動檢查表單，確認作業前檢點表所列各檢查項目是否與法規相符，並就缺漏項目修正。
  2. 檢討後，除就機械設備檢點外，新增作業檢點表(圖5)。

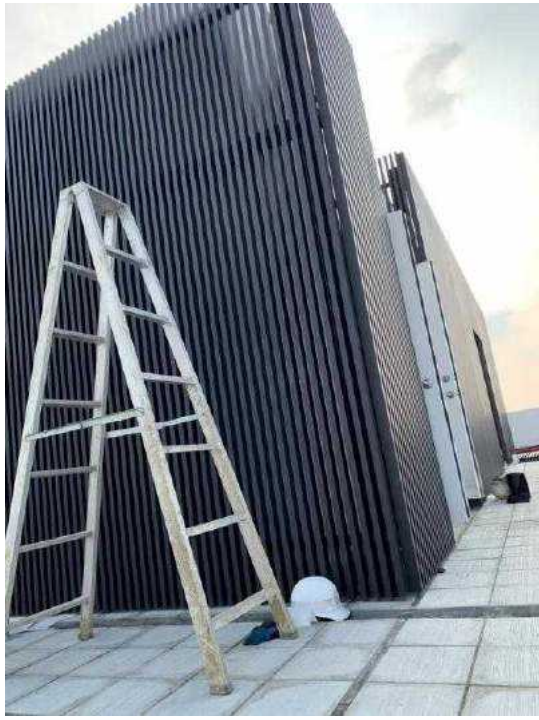
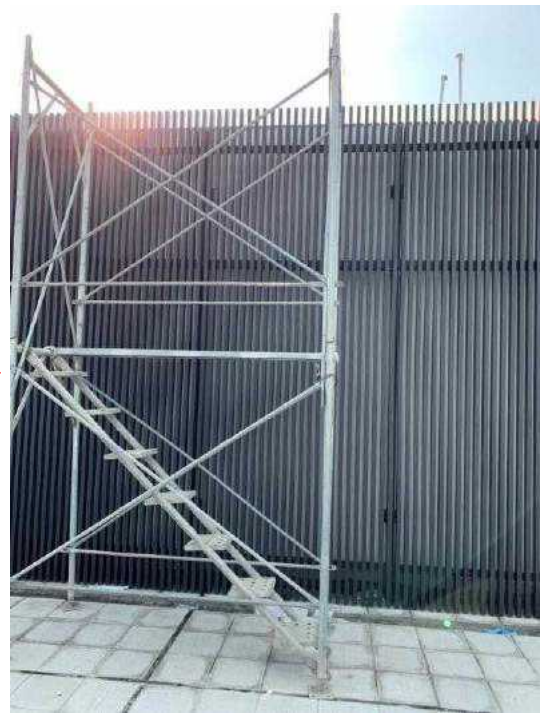
附件2、以施工架取代合梯作業，避免施工人員於高空作業時易於發生墜落、滾落危險

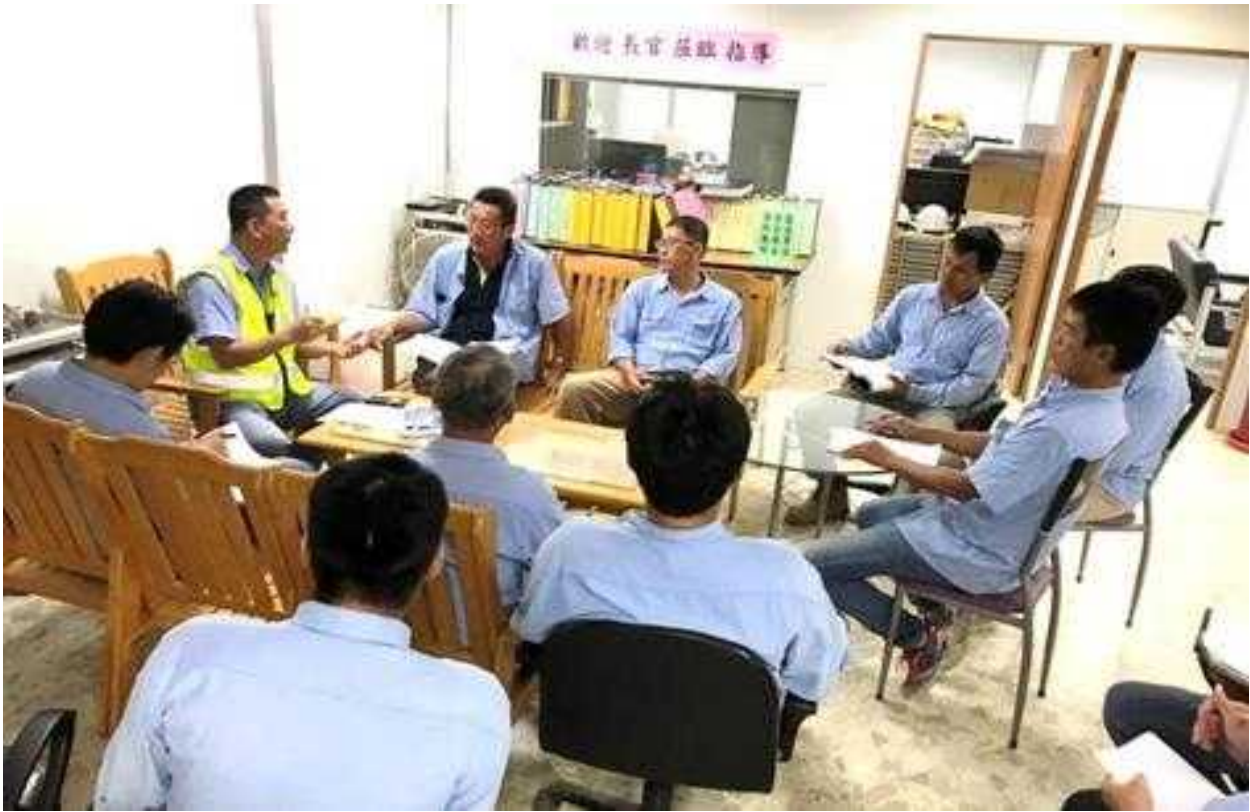
圖4、108年10月22日晚間辦理意外事件檢討改進會議

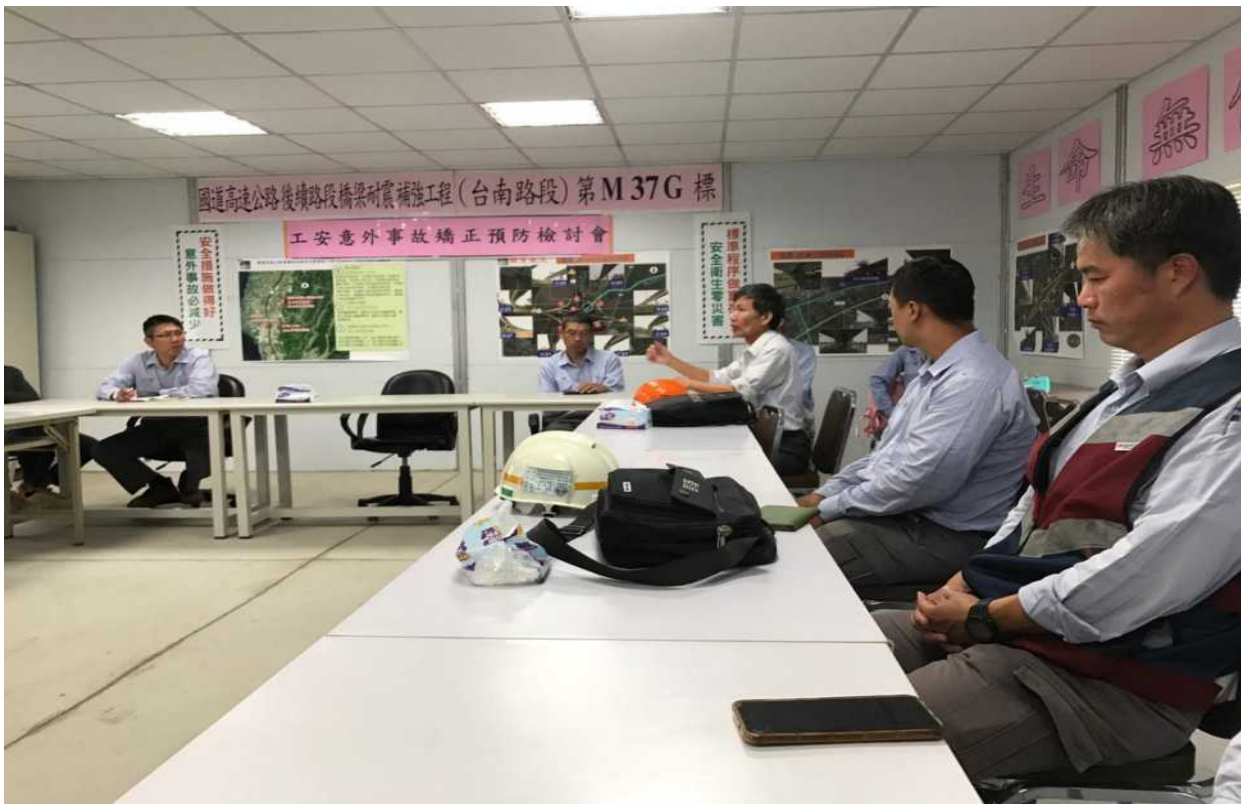
圖5、108年10月29日召開「意外事故矯正預防檢討會」

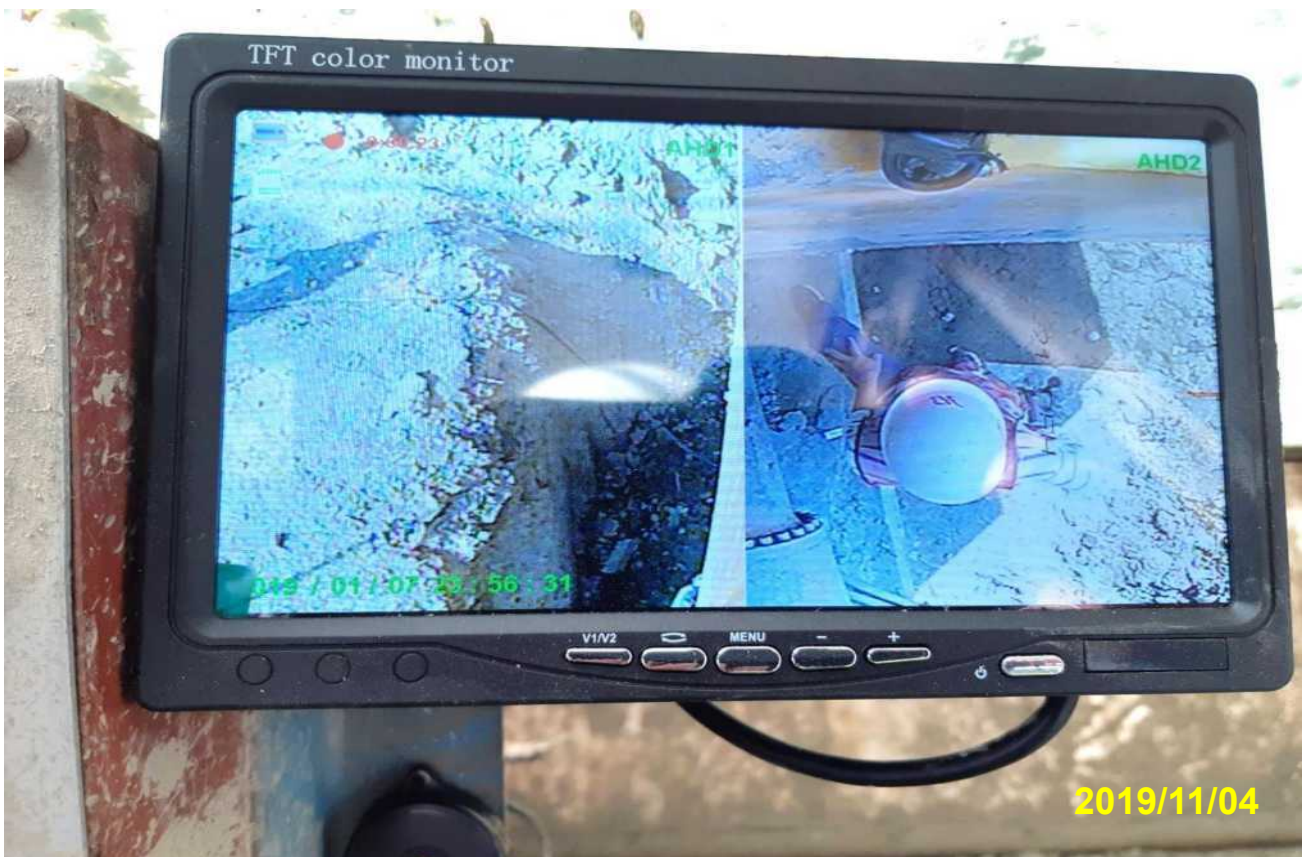
圖9、攝影機螢幕

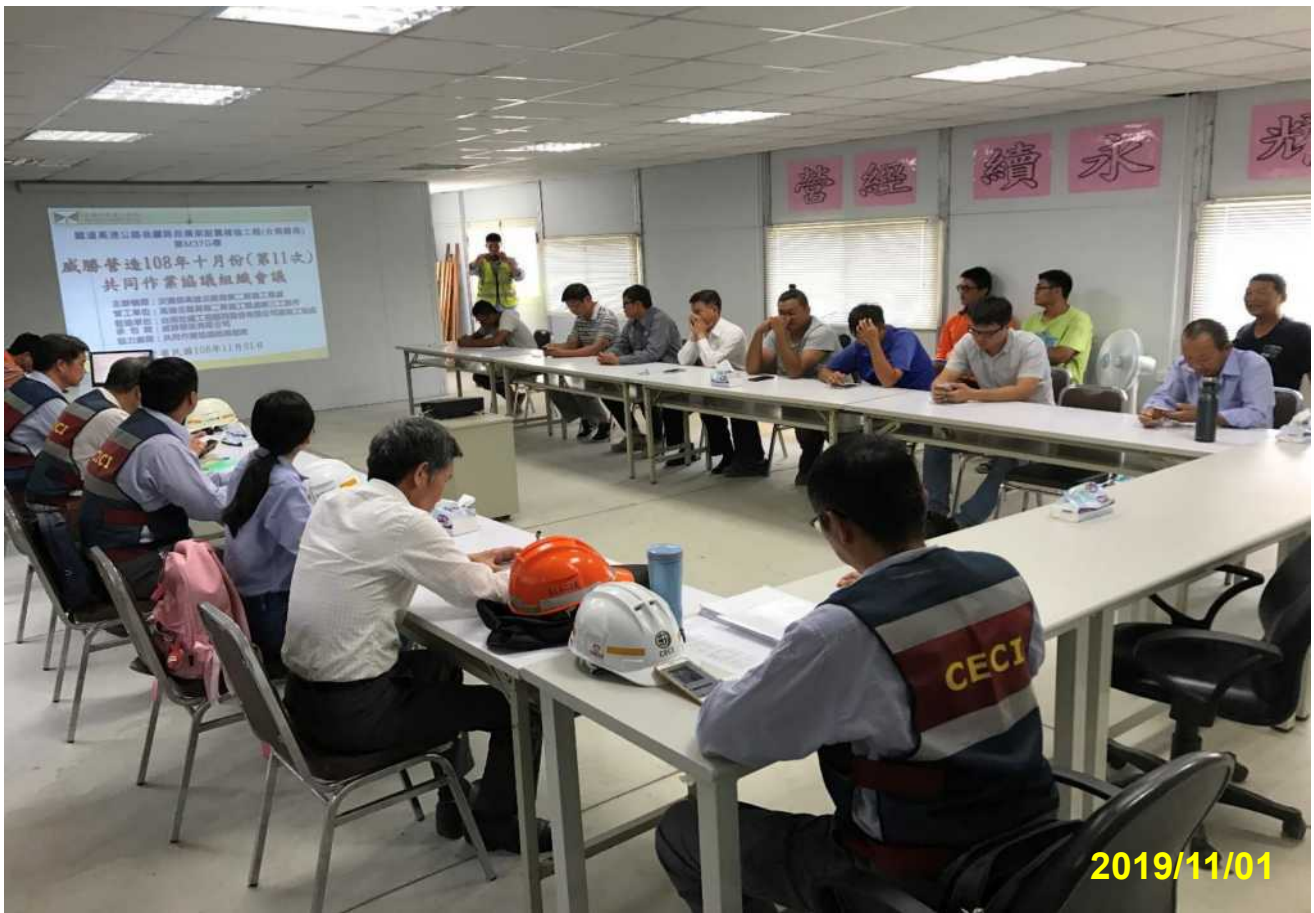
圖12、辦理協議組織會議加強教育及宣導(監造及督工所列席)

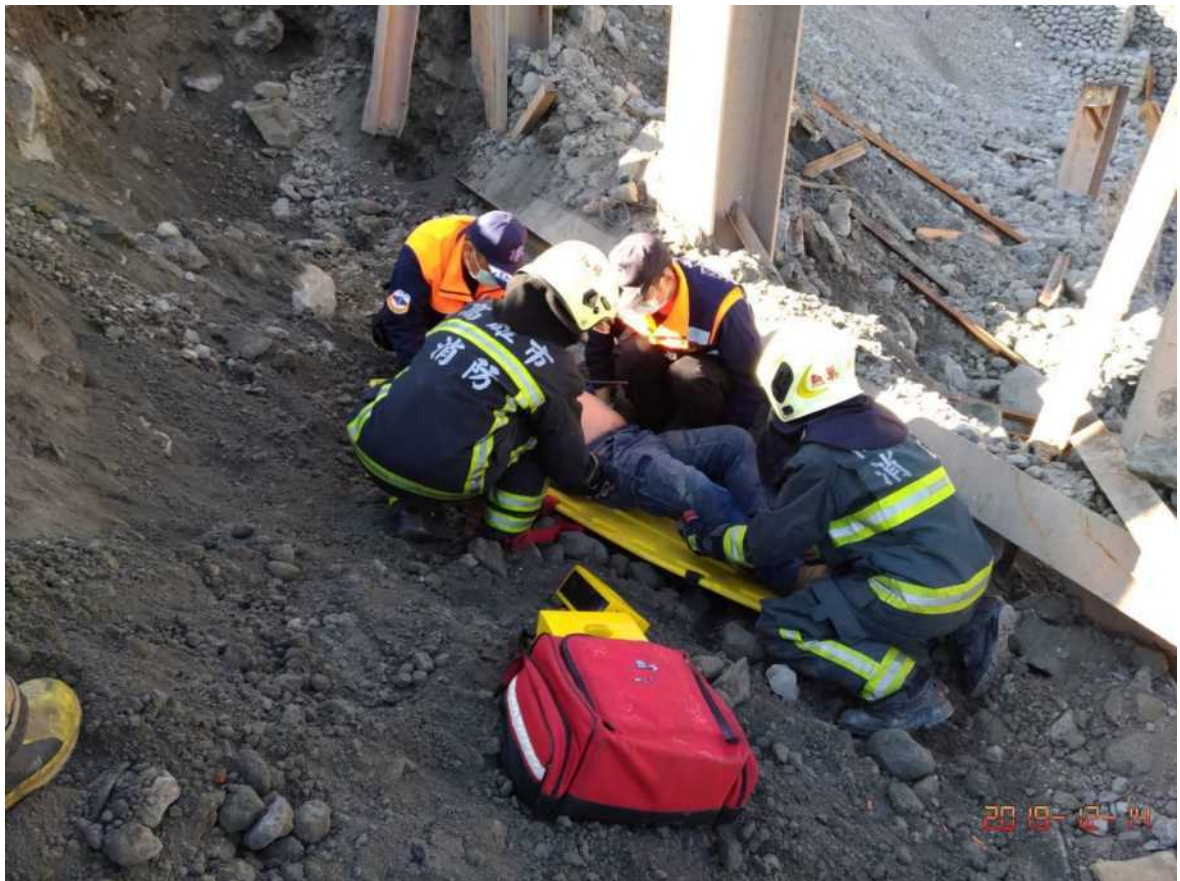
圖2、救護人員到場急救

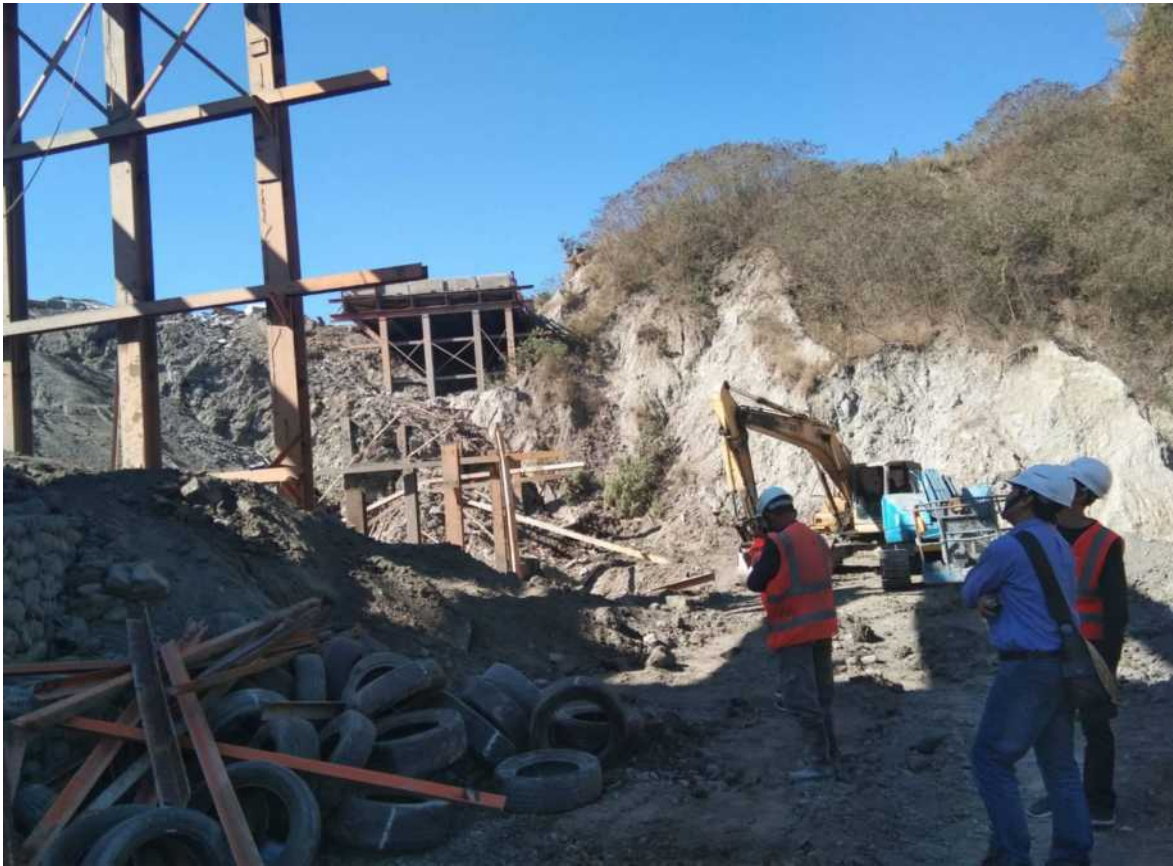
圖3、高雄市勞檢單位至現場檢查

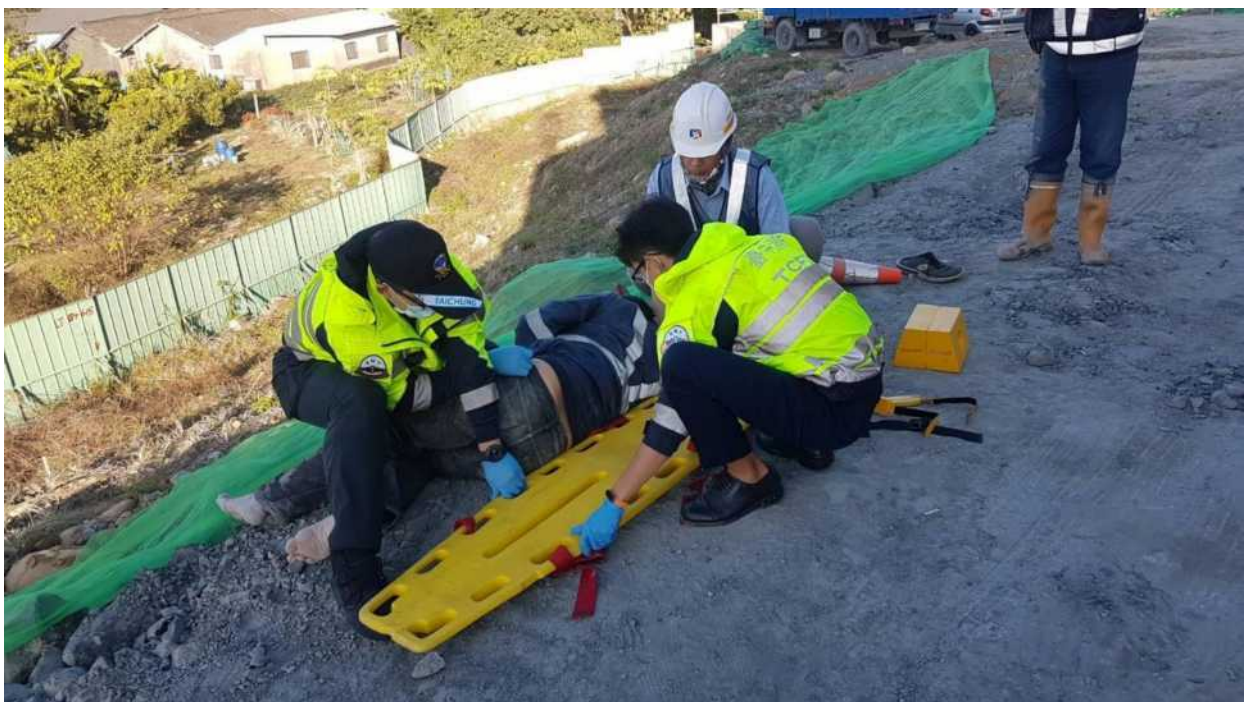
圖2、消防隊救護人員到場救護

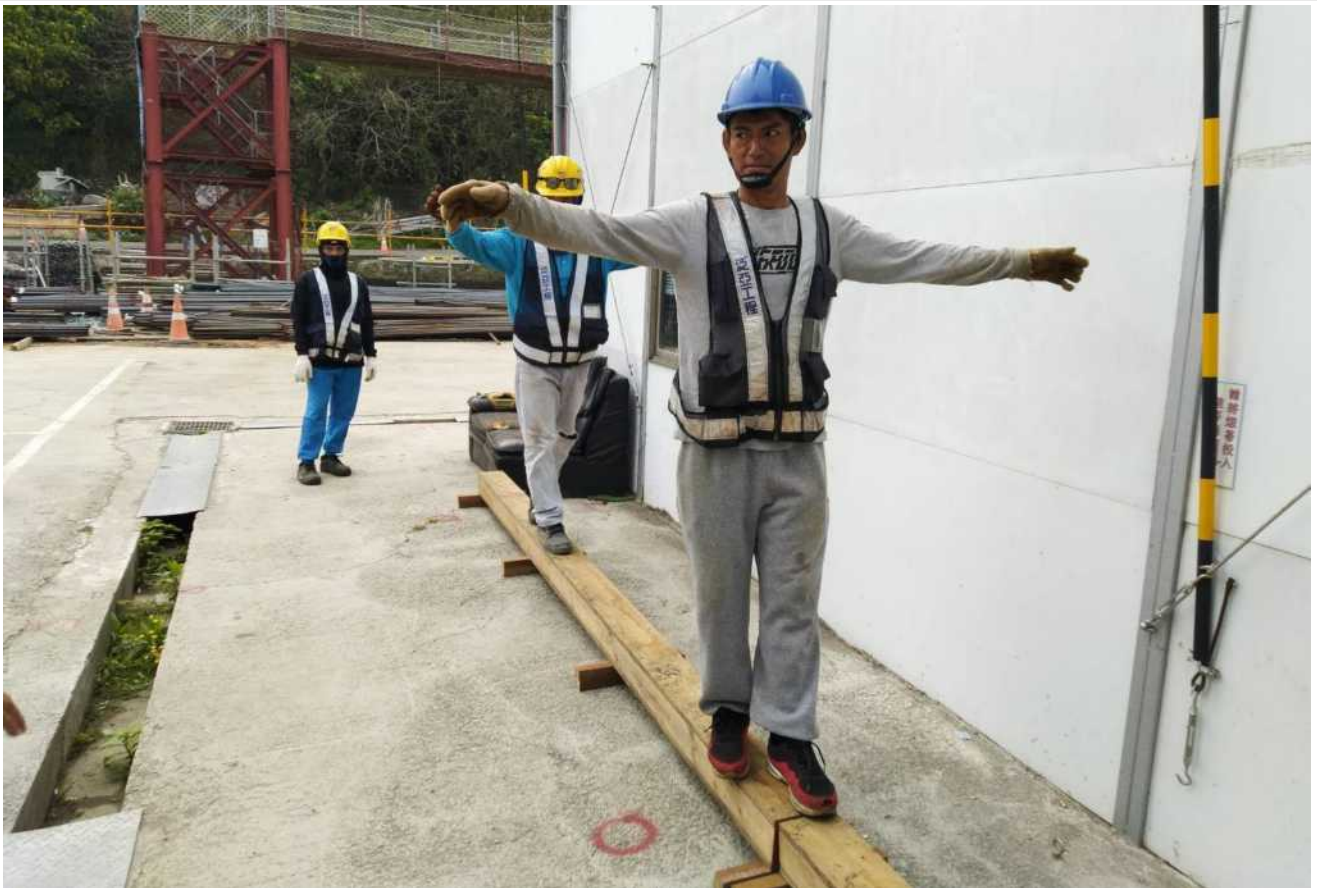
圖5、平衡木檢測

1. 請承包商於路堤填築作業時增派監督指揮人員1名(圖4)，以達到運土車輛行進之引導、危險動作或危險區域之示警及發生事故之訊息傳遞等目的。
2. 加強管理施工人員精神狀態，請承包商落實對人員進行酒精檢測及生理平衡木之檢測，以確認施工人員精神狀態良好始准許進入工地作業(圖5、圖6)。
3. 請承包商儘速辦理車輛機械之教育訓練，內容應包含各機型操作差異說明、故障排除方法等。
4. 請承包商針對車輛機械之故障排除等製作操作注意事項，並張貼於操作檯面，俾利操作人員緊急應變處理。
5. 請承包商全面清查本工程在職勞工健康檢查辦理情形。

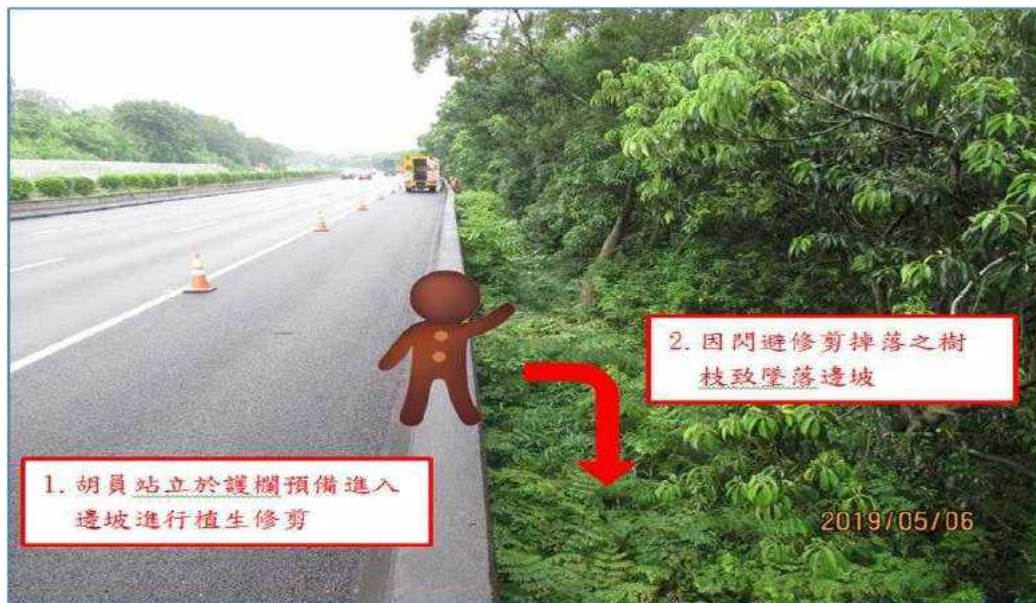
圖1、肇事現場概況示意圖

- (一) 中分局一般勞務作業承包商宏○景觀營造有限公司，於108年5月6日14時30分在國道1號北上102k+500處進行邊坡植生修剪等作業，1行約9人。
- (二) 罹災者胡員當時站立於混凝土護欄上方預備越過護欄進行作業，因閃避其他作業人員修剪之掉落樹枝，不慎墜落至邊坡。
- (三) 事發當時胡員立即起身表示無任何外傷及不適。
- (四) 當日約17時胡員完工返回公司時感覺右腳麻痛，並向公司報備自行就醫。
- (五) 當日21時30分胡員回報就醫診斷情形為腰椎1、2節鬆脫，需住院手術治療。

- (一) 直接原因：墜落
- (二) 間接原因：勞工站立於護欄，未有適當防墜設備或措施。
- (三) 基本原因：
  - 1. 人員未依規定作業程序施作。
  - 2. 承包商安全衛生管理或督導不確實。

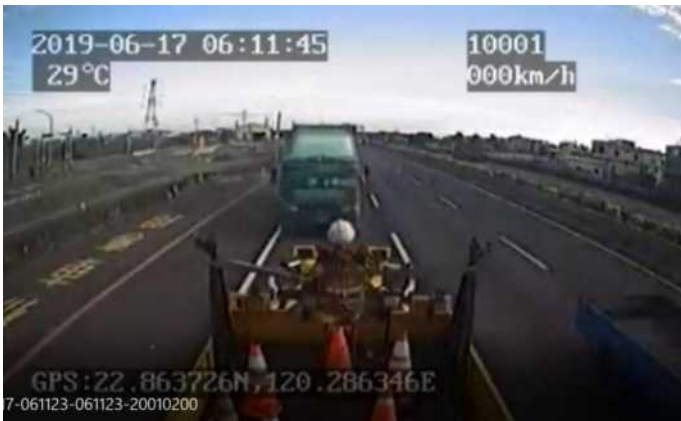
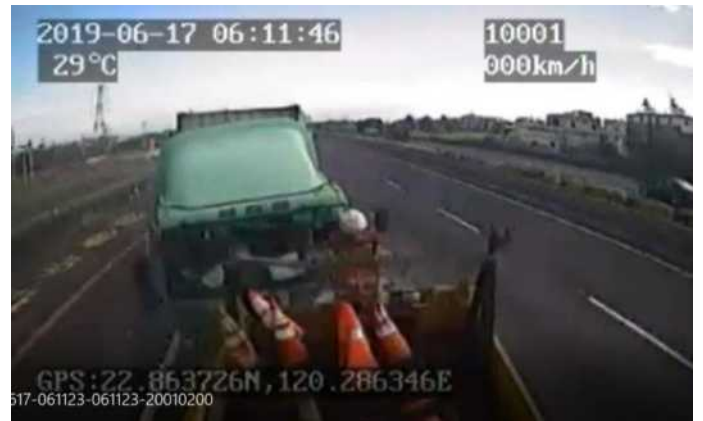
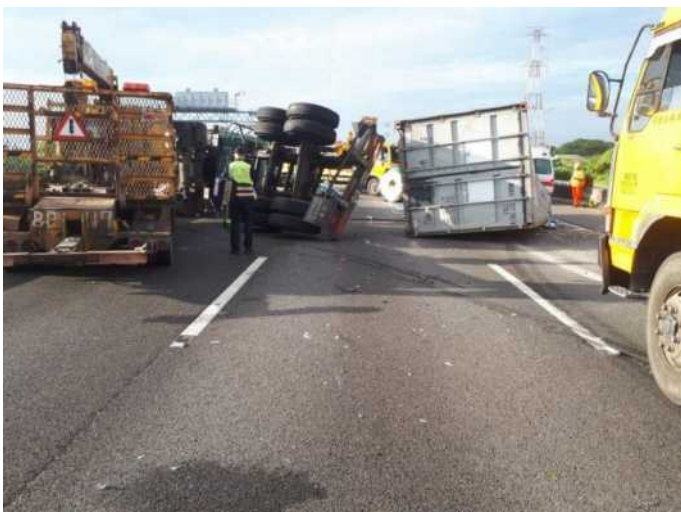
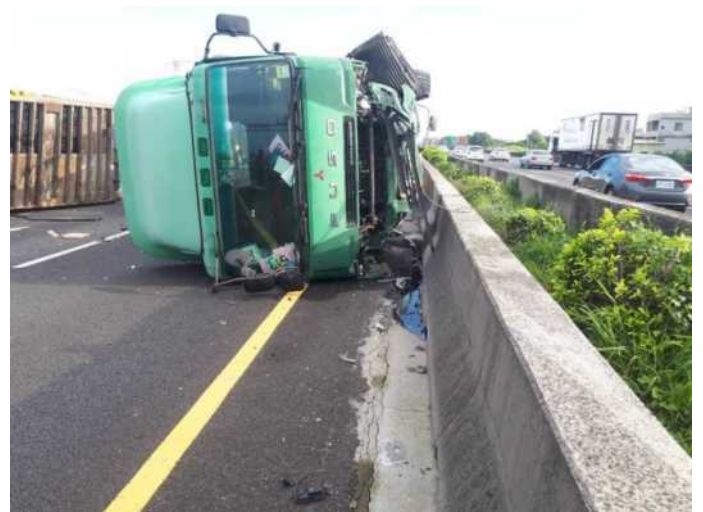
圖1~4、事故發生現場

- （一）108年6月17日6時16分國道1號南下340k+200緩撞車於外側車道執行掉落物排除工作完畢準備離場，遭用路人貨櫃車追撞。
- （二）國道1號南下全線中斷交通回堵5公里，6時30分南分局交通控制中心張主任進駐應變中心，傷者2員立即送往義大醫院，7時43分開放外側車道，7時59分排除現場開放通車。

#### 九、災害原因分析：交通事故(聯結車未注意前方車況追撞)

1. 加強工作人員緊急通報之教育訓練及環境敏感度。
2. 承包商應做好每日施工自主檢查及危害告知，並加強施工風險宣導及教育訓練。
3. 工作人員應隨時注意周邊狀況，遇有危險時儘速閃避至安全處，如有狀況需依規定通報工務段及承包商職安人員。
4. 承包商進場施作前，應依程序上網申請施工通報單，並按時通報南區交控中心(0800-236-222)進離場時間。
5. 施工人員嚴禁上工前(包括宿醉)或工作中喝酒(含酒精飲料)；有精神不佳、不適等應適時休息並補充水分，不可勉強工作。

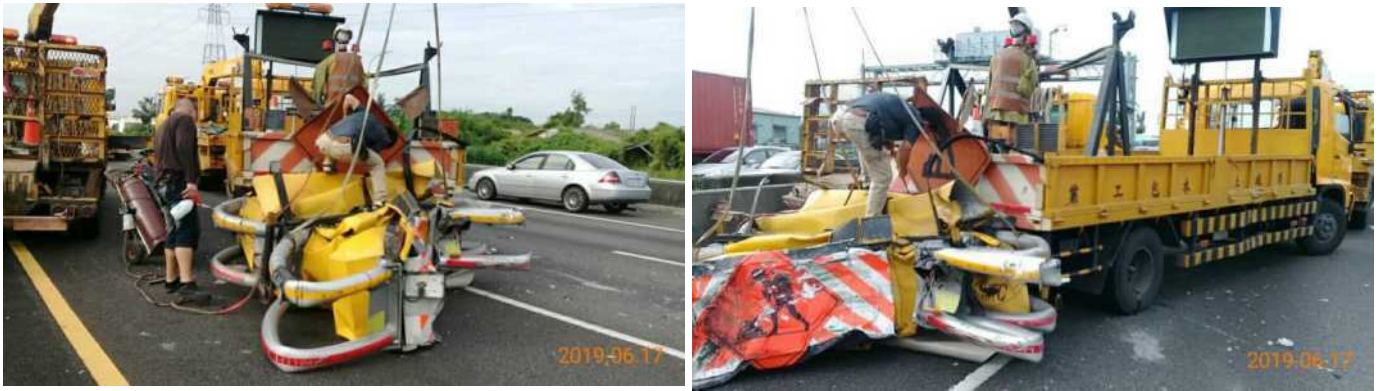
圖5.6、緩撞車遭撞

- (一) 108年6月17日6時16分承包商緩撞車於國道1號南下340k+200外側車道執行掉落物排除工作完畢準備離場，遭貨櫃車追撞。
- (二) 國道1號南下方向全線中斷並回堵5公里，6時30分南分局交通控制中心張主任進駐應變中心，傷者2員立即後送義大醫院，7時43分開放外側車道，7時59分排除現場開放通車。
- (三) 9時南分局岡山工務段陳段長及竣○營造有限公司職安人員陳君至義大醫院探視傷者，司機呂君頸部無法轉動，司機兼作業工黃君腰痛，身體擦傷。
- (四) 10時竣○營造有限公司職安人員通報高雄市政府勞工局勞動檢查處。
- (五) 司機呂君於災發當日14時50分離院，司機兼作業工黃君義大醫院建議留院觀察，6月18日轉入一般病房，於6月24日早上11時出院。

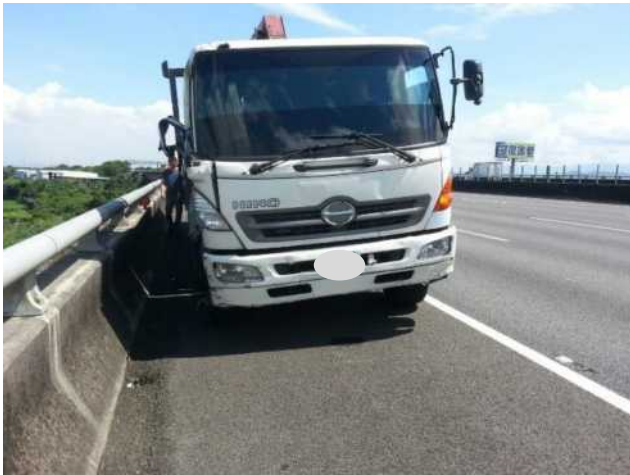
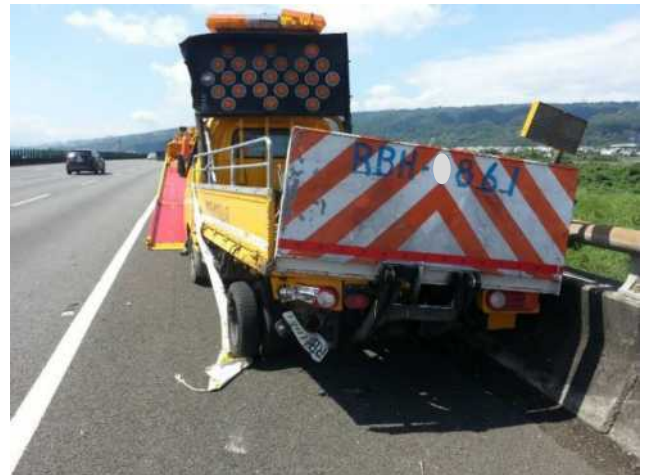
圖3、遭撞標誌車

用路人貨車爆胎失控，撞擊外側檢拾工作組後方標誌車，該標誌車駕駛於駕駛座遭衝撞後頭部痠痛及挫傷。

- (一) 108年8月26日上午10時，承包商外側撿拾工作組於國道3號南下220k 外路肩進行移動性施工撿拾作業(通報單號:8\_268236)時，1部用路人貨車(車號8○8-BN)爆胎失控，撞擊外側撿拾工作組後方標誌車(車號 RBH-○861)。
- (二) 事故發生後，承包商立即以電話通知南投工務段鄭○夔工程司及賴○茂工程司，並於108年8月26日11時17分完成勞工傷亡職業災害通報。
- (三) 事故發生後，工作車2名施工人員均無受傷，惟標誌車駕駛(莊○堅)正於警戒當中(位車內繫著安全帶)於駕駛座受撞擊，頭部感疼痛且稍有挫傷，經救護車送草屯佑民醫院檢傷。
- (四) 經醫院診斷，莊員輕傷(右側第九、十肋骨骨折；左側肩膀擦傷；左前額挫傷)，並於當日16時40分出院返家，並依醫囑調整莊員工作內容，改派內勤工作直至傷勢復元。
- (五) 本次交通事故責任歸屬，已請承包商(萬○造景有限公司)於108年9月2日向警察單位提出「道路交通事故初步分析研判表」(下稱：初判表)申請，經108年9月10日初判表鑑定結果，承包商車輛「尚未發現肇事因素」(無肇事責任)。

九、災害原因分析：用路人貨車爆胎失控，撞擊外側撿拾工作組後方標誌車，造成1施工人員受傷(交通事故)。

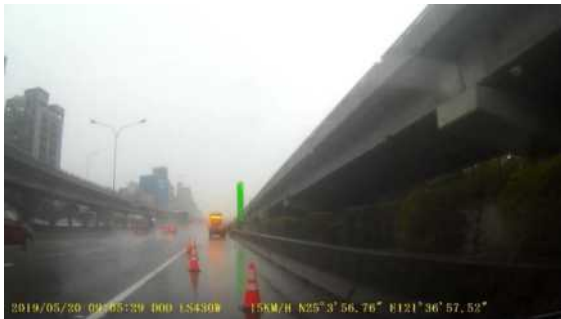
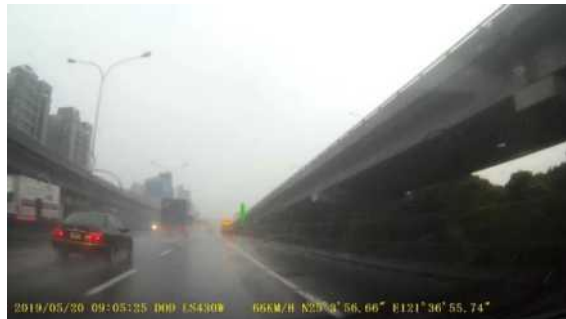
本案承包商昌○開發工程股份有限公司，108年5月20日上午於國道1號北上14k+500外路肩準備施作密植灌木修剪作業，以短期性施工進行交通維持。當日約上午9時職安人員發現交維不符規定，通知工作人員調整，洪姓工作人員此時也發現後方標誌車距離工作車太遠，因此前往標誌車瞭解狀況，發現簡員身體靠於路肩護欄，於是上前詢問是否身體不適，隨後簡員失去意識癱軟於地。洪員迅即返回工作車呼叫另1名同事前往協助，並於約9點5分撥打119電話求救，同時通知公司急救人員，為避免因淋雨造成失溫，由職安人員連同2名工作人員將洪員攙扶進車內，後因時值上班時間加上天候不良，救護車遲遲未抵達，於是職安人員駕車送至國泰汐止醫院急救。該勞工於治療過程中持續昏迷，於108年5月28日經家屬同意拔管放棄治療，並於當日15時33分死亡。北分局經電洽臺北市勞動檢查處承辦人員（薛○○），該檢查員回復罹災者之死亡證明書所載死亡方式已註明為自然死，另死亡原因為腦幹出血，該處認定本案非屬職業安全衛生法之職業災害。

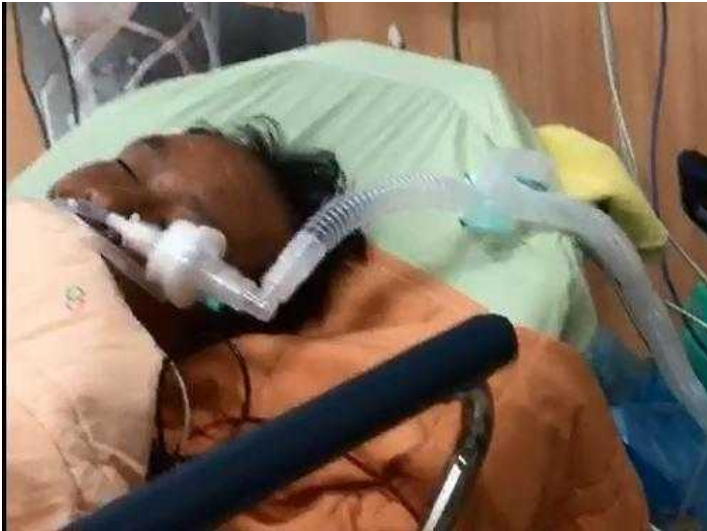
圖1、該名外籍勞工在醫院搶救照片

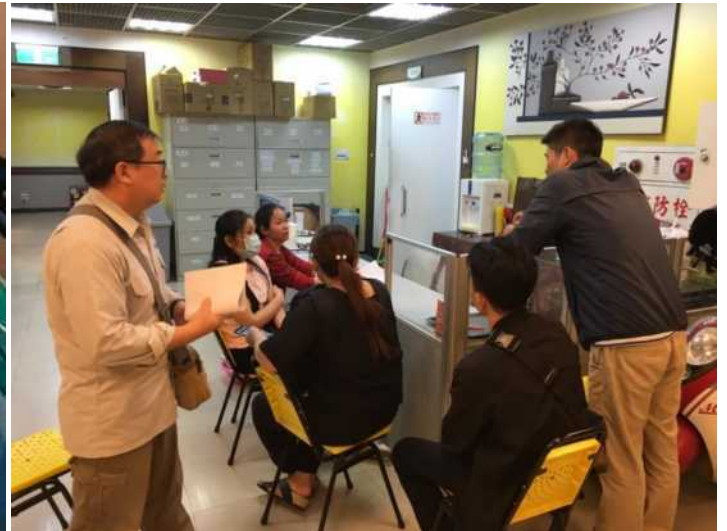
圖2、承包商相關人員陪同送醫

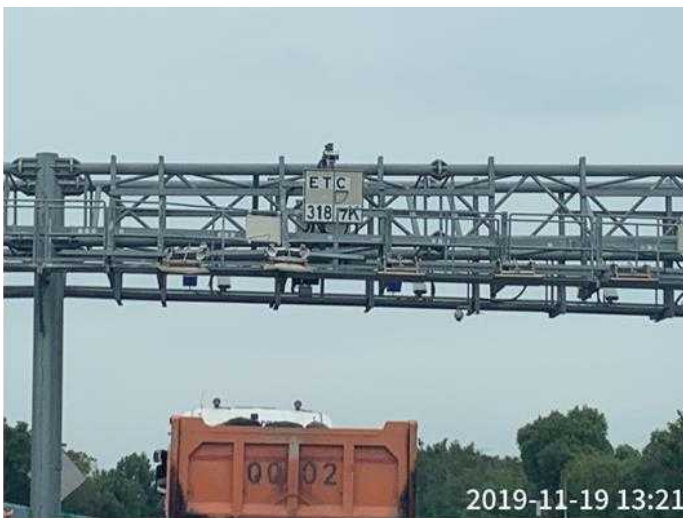
圖1、現場情形 A

- 一、標案名稱：白河段瀝青混凝土路面整修及零星修補工程(108)
- 二、災害類型：交通事故(虛驚事件)
- 三、媒介物：施工拖車車斗
- 四、發生日期及時間：108年11月19日13時20分
- 五、發生地點：國道3號北上318k+700內中車道
- 六、罹災情形：死亡0人；受傷0人；失蹤0人
- 七、災害現場概況（檢附相關照片）：
