高速公路局職業災害

案例及策進對策

1 1 0 年彙編

職業災害案例及策進對策

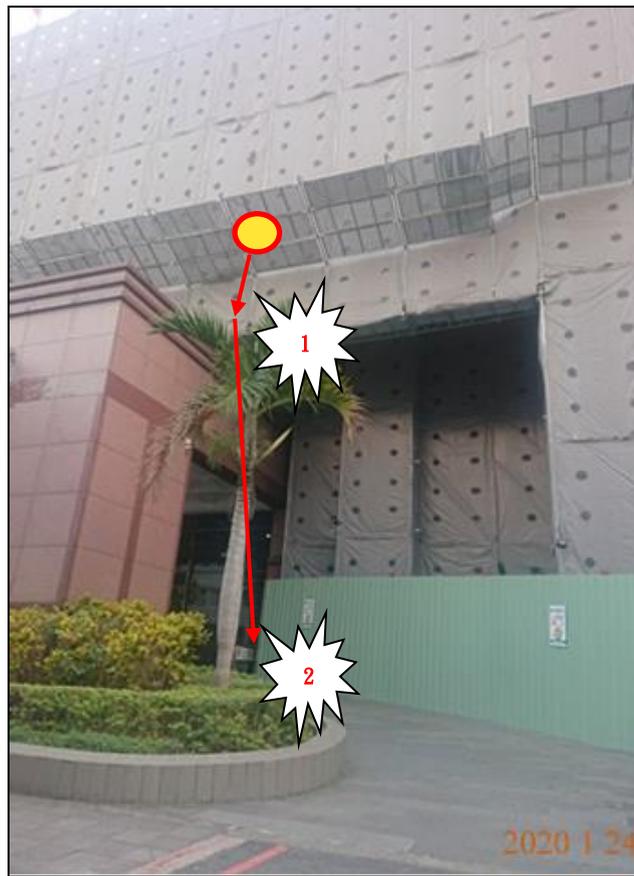
圖 6、墜落過程示意圖 1

情形一：罹災者為求打除作業方便，疑似自行架設施工架輔助踏板且未確實固定，又在未穿戴個人防護具之情形下，跨出施工架施工，不慎與踏板一同墜落。

(一) 直接原因：外牆磁磚打除作業自施工架墜落。

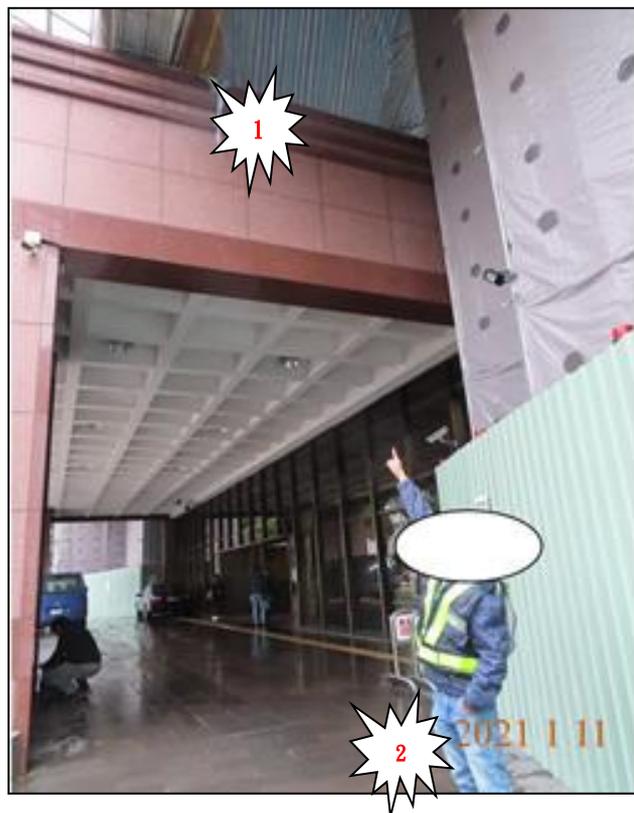
圖 7、墜落過程示意圖 2

情形二：罹災者為求打除作業方便，疑似自行拆除施工架交叉拉桿並架設輔助踏板(未確實固定)施工，不慎與踏板一同墜落。

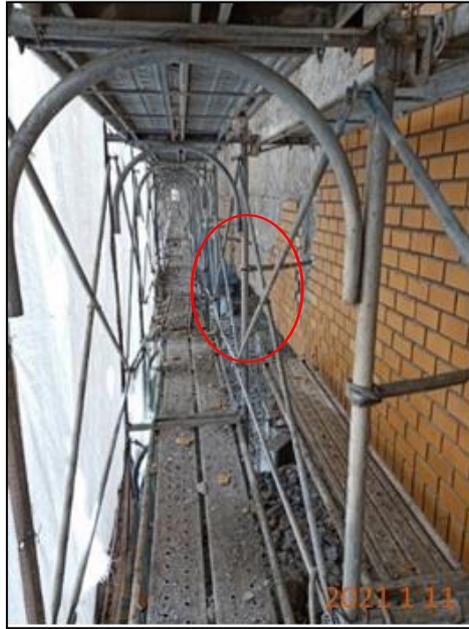
圖 8、施工架上打除作業現場概況

- (一) 承包商年○營造有限公司（下稱：承包商），再承攬人國○有限公司（下稱：國○公司）於110年1月10日進行司法新廈大樓西側外牆磁磚打除工程（如圖2）。
- (二) 當日15時45分國○公司所屬呂○田（48年次，外牆打除工，本案罹災者），於外牆施工架上進行打除作業時，為求作業方便，於未穿戴個人防護具且未使用安全帶之狀況下，疑似自行架設施工架延伸踏板，跨出施工架外施工，不慎由11.9公尺高處跌落8公尺露臺輾轉翻落至地面。經附近勞工發現後呼喊並通知承包商安衛主管至現場，經安衛主管初判罹災者無外傷且意識清楚，立即通報救護車、監造單位、督導工務所及臺北市政府勞動檢查處（下稱：北市勞檢處）。救護車約於16時抵達，將傷者送醫，並於次（11）日上午進行胸腔手術，其術後仍有腹腔壓力過大問題，於加護病房持續觀察（如圖3~圖10）。
- (三) 北市勞檢處接獲通知後，於11日9時30分至現場勘查，現場施工架設施完整未受破壞（交叉拉桿及下拉桿未拆除），因現場無目擊者，需待釐清墜落原因。
- (四) 11日22時50分接獲家屬通知該員已死亡，死亡原因為腰尾椎及胸肋骨骨折併血胸及腹膜腔內積血、骨盆骨折及內髖動脈出血。
- (五) 臺北市中正一分局員警於12日10時30分會同監造單位至現場蒐證，承包商另於12日16時50分接獲檢察官通知與家屬至醫院相驗遺體，並製作筆錄。
- (六) 據承包商轉述，北市勞檢處於14日14時30分聯繫承包商再赴現場勘查並調閱門口監視器畫面，推測為施工人員跨出施工架交叉拉桿（約11.9公尺高），並於施工架外斜放施工踏板進行打除作業，又未依規定配掛安全帶所致（承包商表示當日有發配），不慎人員連同踏板墜落，該員跌落至露臺邊緣後（約8公尺高），再滾落至1樓地面。
- (七) 15日上午第二工務所召開檢討會議，檢討後續改善作為（如圖11）。
- (八) 20日北市勞檢處分別與監造單位、督導工務所會談，並調查基本資料。

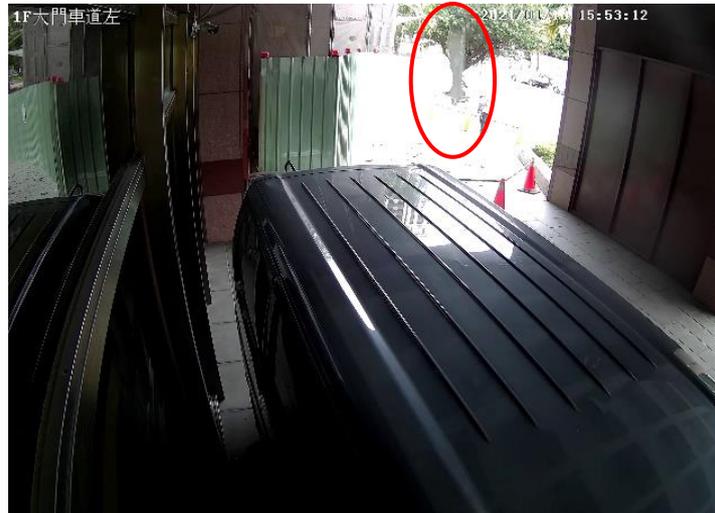
圖 9、施工架之施工踏板掉落

- (1) 經檢查目前施工架均為檢驗合格，為提升施工安全，將全面裝設施工架延伸踏板，並檢討加設安全網(雙重安全防護措施)。
- (2) 開口區域全面裝設防墜網、帆布及防塵網(定期維護)，或延伸部分施工架，減少成為墜落開口之機會。
- (3) 加強檢視工區，發現危險環境立即封閉及改善。

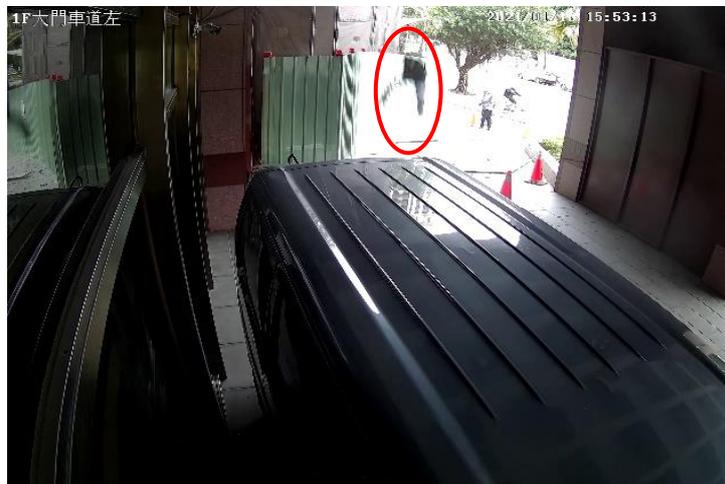
圖 10、罹災者隨即墜落

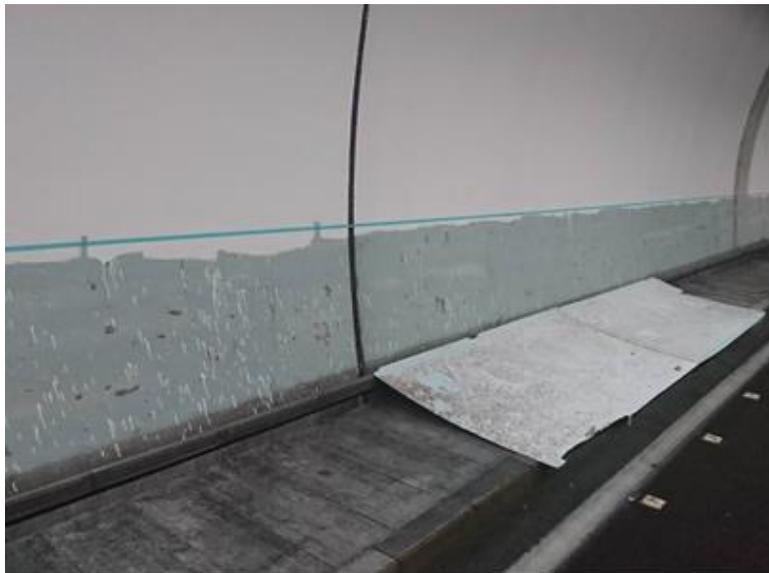
圖 1、事故現場

- 一、標案名稱：109~110年頭城段隧道維護工程
- 二、災害類型：跌倒
- 三、媒介物：地面
- 四、發生日期及時間：110年1月25日23時44分
- 五、發生地點：國道5號北上21k+400內側車道(雪山隧道內)
- 六、罹災情形：死亡0人；受傷1人；失蹤0人
- 七、災害現場概況(圖1~圖2)：

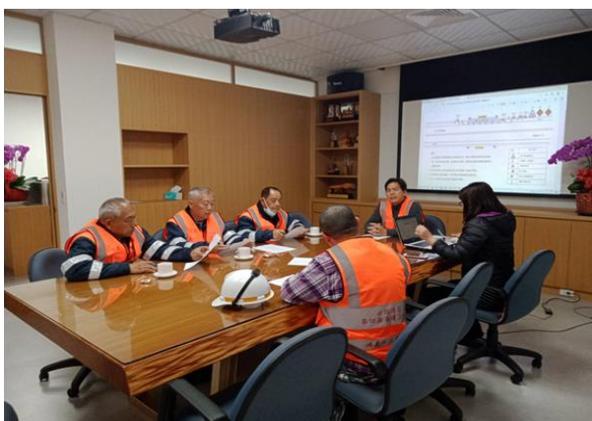
圖 3、加強教育訓練

1. 於職安擴大會議宣導本案例。
2. 蒐集相關資料作為勞工安全教育訓練宣導教材。

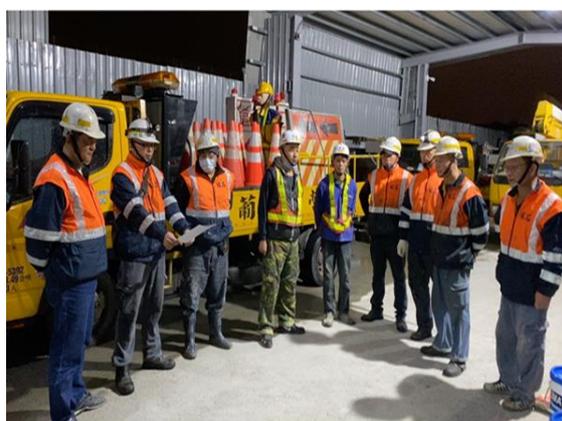
圖 4、落實危害告知及工具箱會議

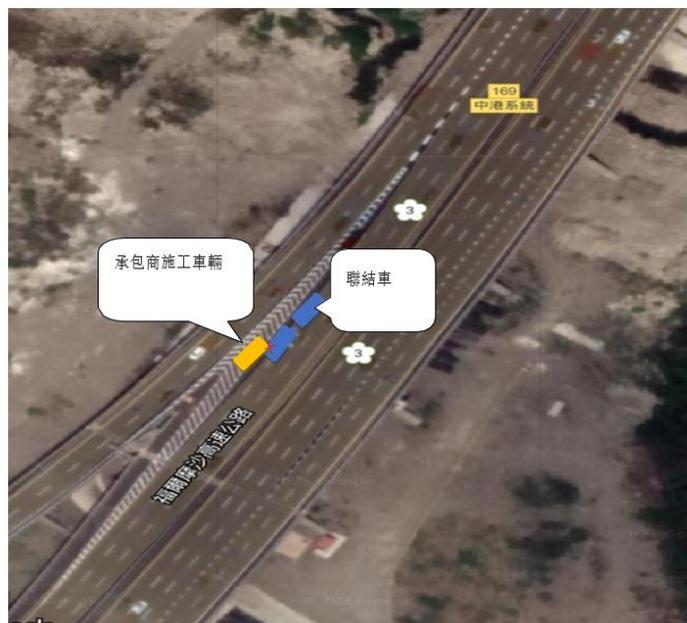
圖 1、職災現場示意圖

- (一) 110年3月31日凌晨1時，承包商預定施作國道3號中港系統南下匝道出口槽化標線劃設作業，正欲下車布設交通管制措施時，遭聯結車 KLA-9009 撞擊。
- (二) 承包商立刻於大甲工務段交通維護工程施工 LINE 群組通報，並於 110年3月31日8時30分完成勞工傷亡職業災害通報。
- (三) 施工人員無明顯外傷，惟工程車駕駛(林○宏)於駕駛座受側向撞擊，為求謹慎，經救護車送大甲李綜合醫院檢查，診斷為胸前第8根肋骨裂痕，並於醫院配合警方製作筆錄後，於當日14時出院。
- (四) 依國道公路警察局「道路交通事故初步分析研判表」鑑定結果，承包商車輛「尚未發現肇事因素」，無肇事責任(圖4)。

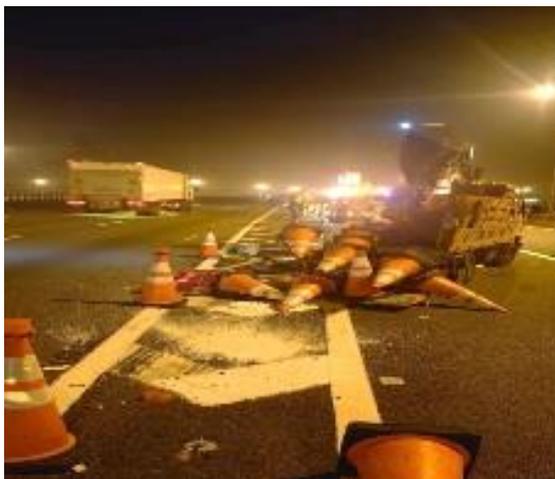
圖 2、遭撞施工車輛-1

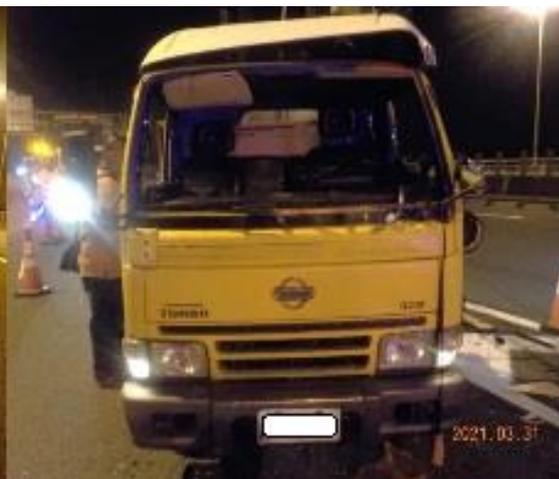
圖 3、遭撞施工車輛-2

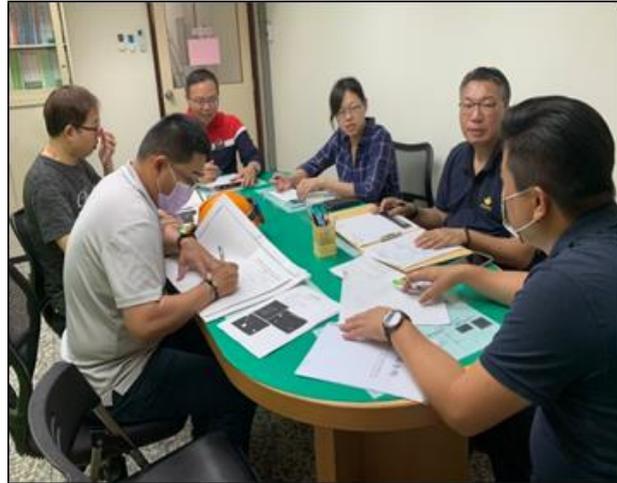
圖 5、工務段召開職業災害檢討會

1. 110年4月1日召開職災檢討會議(圖5、圖6)。
2. 宣導工作車減速進入工區時應注意後方車況，避免於大型車輛前方減速。

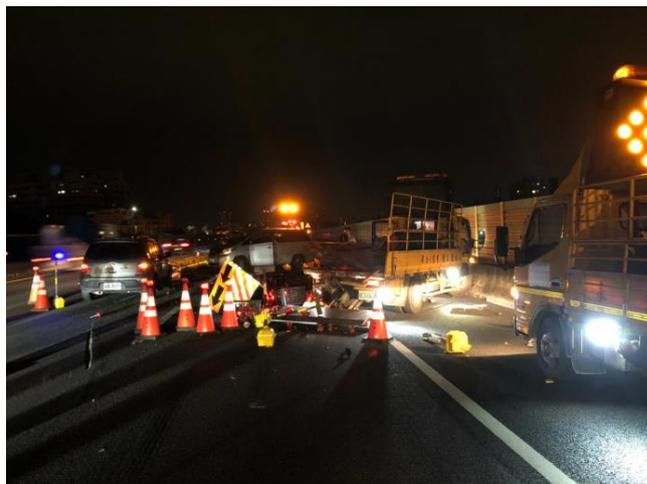
圖 3、事故現場 2

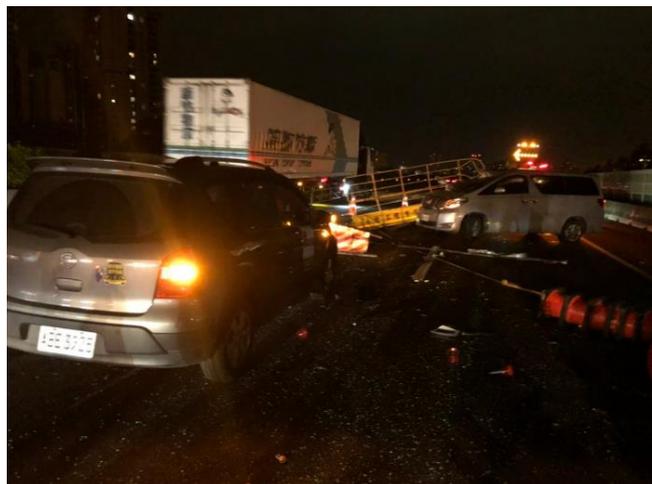
圖 4、事故現場 3

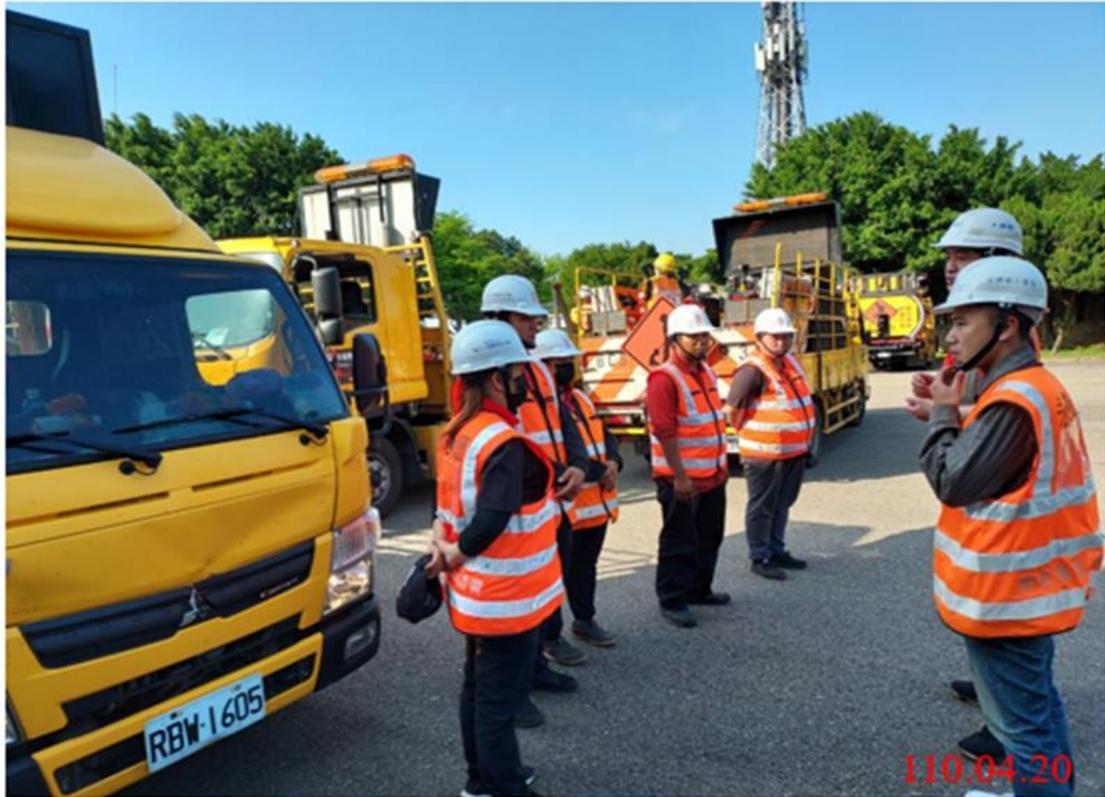
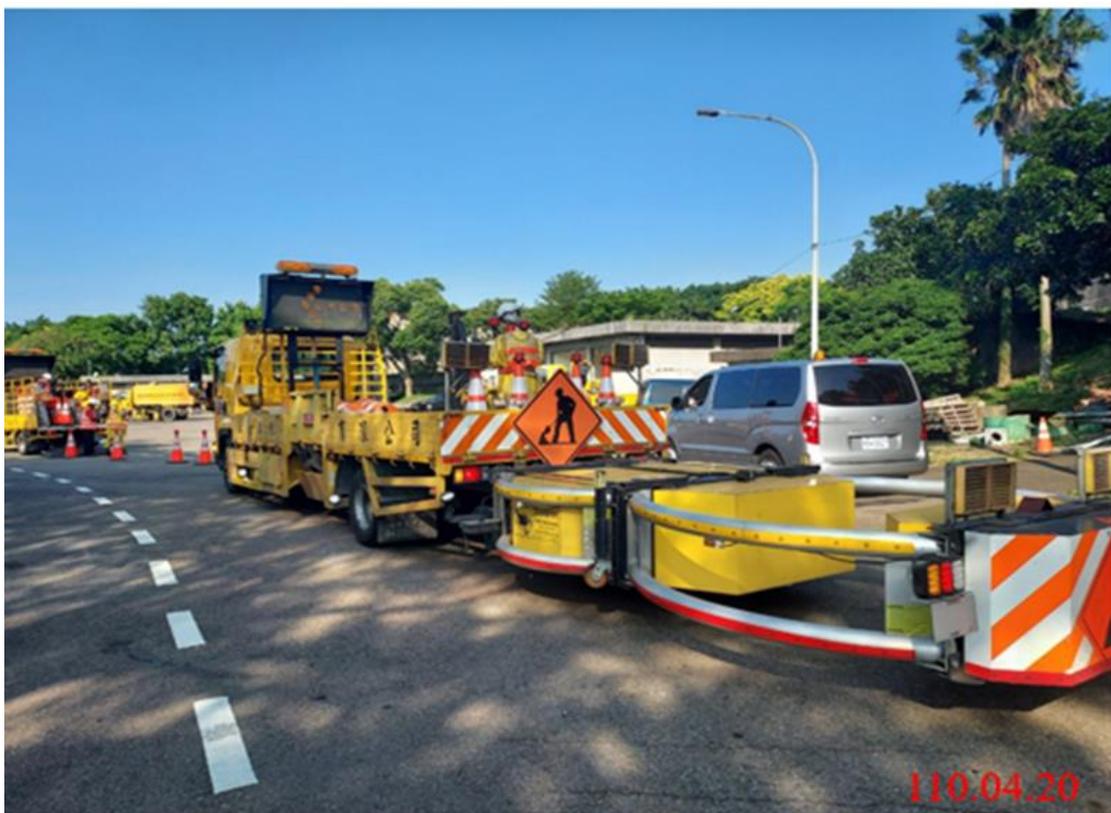
圖 6、加強交維演練 1

圖 7、加強交維演練 2

- (一) 承包商：
 1. 110年4月20日於重新辦理交維演練(如圖6、圖7)，並加強教育及宣導「交通管制設施之布設與撤除作業程序」相關規定。
 2. 本案通報作業未確實，故於110年5月12日重新辦理職災通報教育訓練，以加強緊急應變能力。
- (二) 監造單位(自辦監造)：加強交維及安衛抽查，發現缺失立即要求改善。
- (三) 督工單位(工務段)：
 1. 於段務會議宣導本案例。
 2. 針對該承包商未依規定辦理部分，依契約規定罰款。
- (四) 分局：

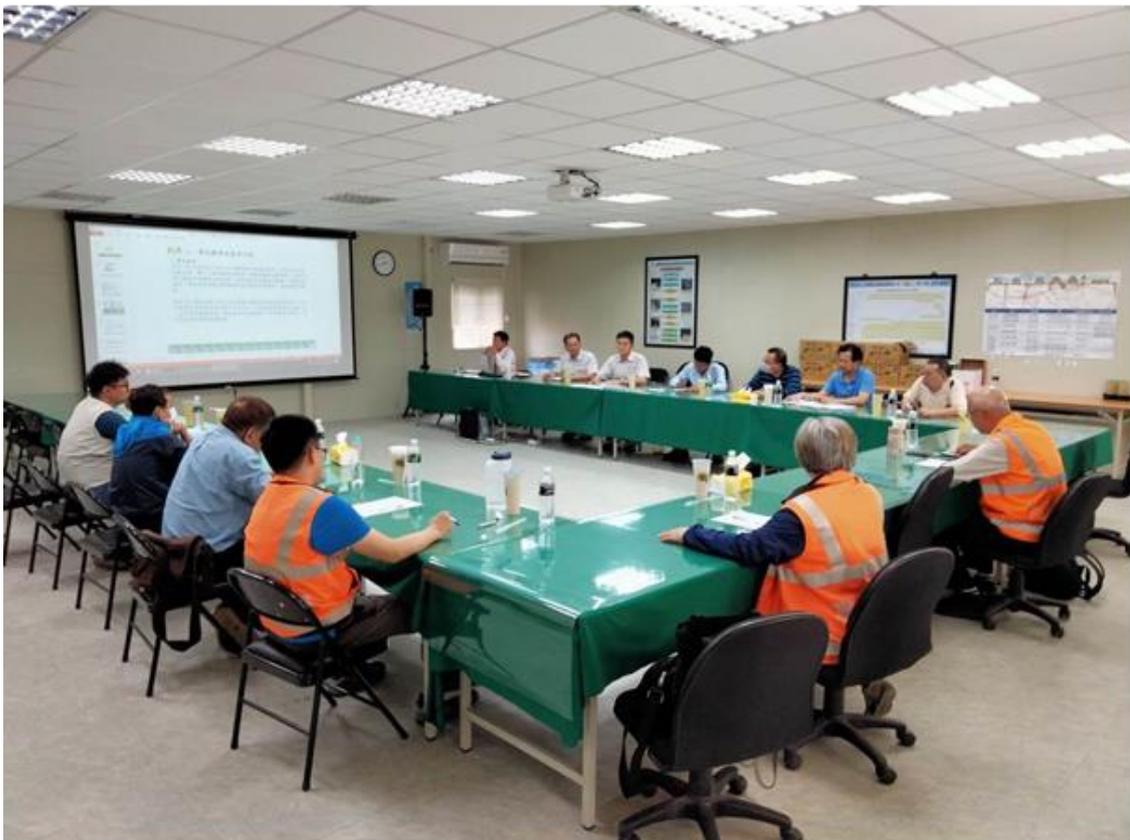
圖 6、第一新建工程處召開職災檢討

1. 110年4月26日召開職災檢討會議(圖6)。
2. 於施工督導會報及擴大安衛會議，宣導本案例及相關策進作為，避免其他標案發生類似情事，並加強宣導職災通報程序。

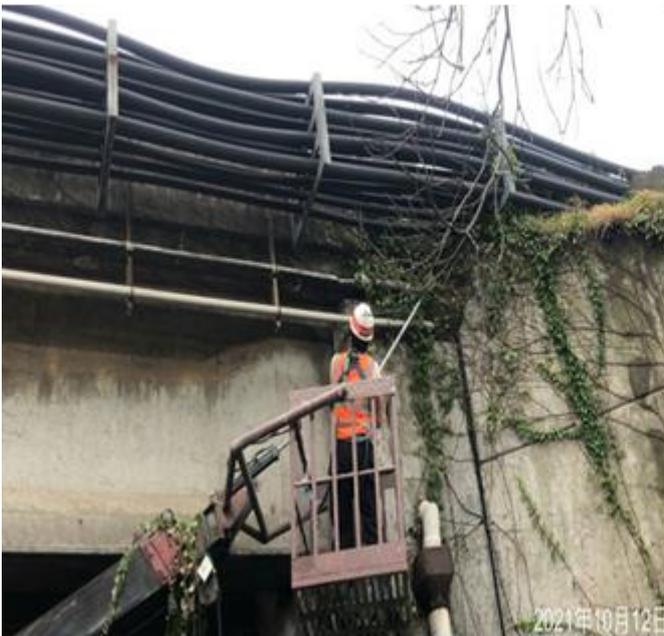
圖 1、使用高空車清理護坡

1. 不安全動作：高度2公尺以上作業應使用高空作業車，勞工因方便在無防墜設施下徑自行爬上邊坡作業而滑落。
2. 不安全狀況：地面濕滑。

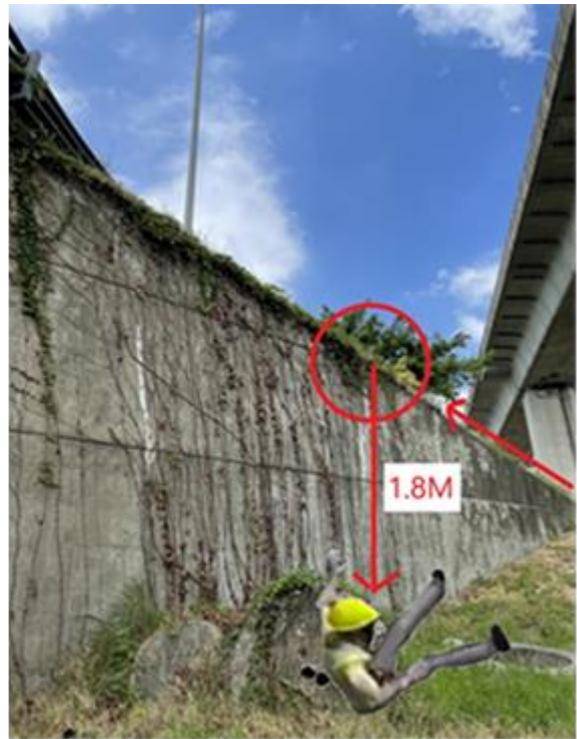
圖 2、人員墜落示意圖

- (一) 110年10月12日10時35分許，承包商（澤○營造有限公司）於國道1號楊梅交流道69k+134清理護坡爬藤工作，1名施工人員站立坡面不穩滑倒跌落受傷。
- (二) 該名受傷勞工經醫院診斷為右手骨折，於隔日(10月13日)手術，並於110年10月26日出院返家休養。

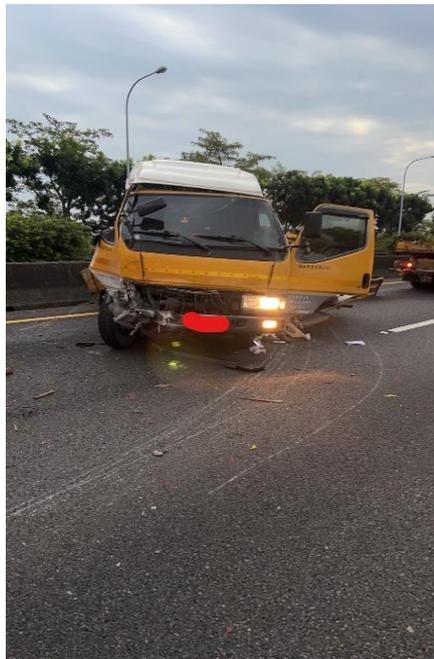
圖 1、被撞施工車輛

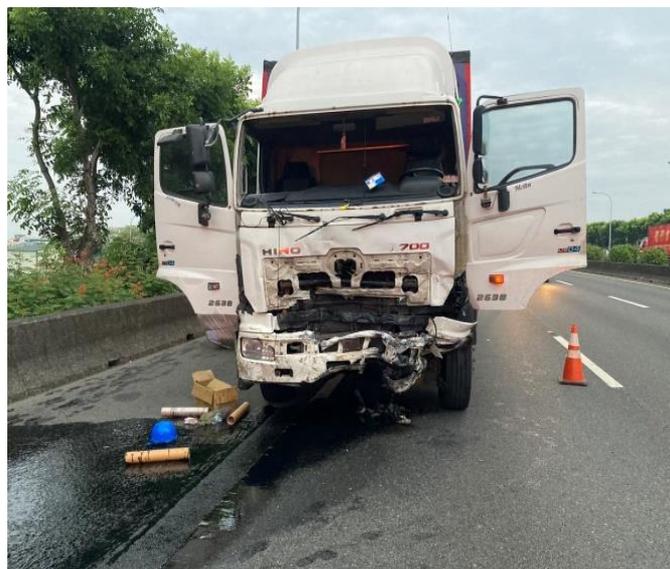
圖 2、肇事用路人車輛

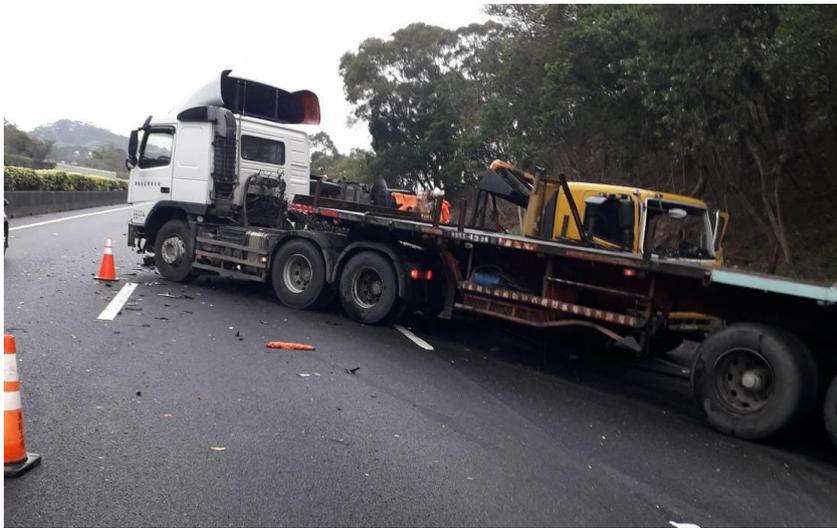
圖 1、事故現場 1

(一) 當日 9 時 47 分許，承包商○○公司於外路肩從事清掃工作，以一台掃街車及一台緩撞車方式進行移動性施工，行經國道 3 號南下 92k+500 發現前方路肩有故障車，暫停清掃作業並確認後方無車輛後，切換至外車道，遭未減速之聯結車直接撞擊，致緩撞車司機(張員)肋骨斷裂、錯位。

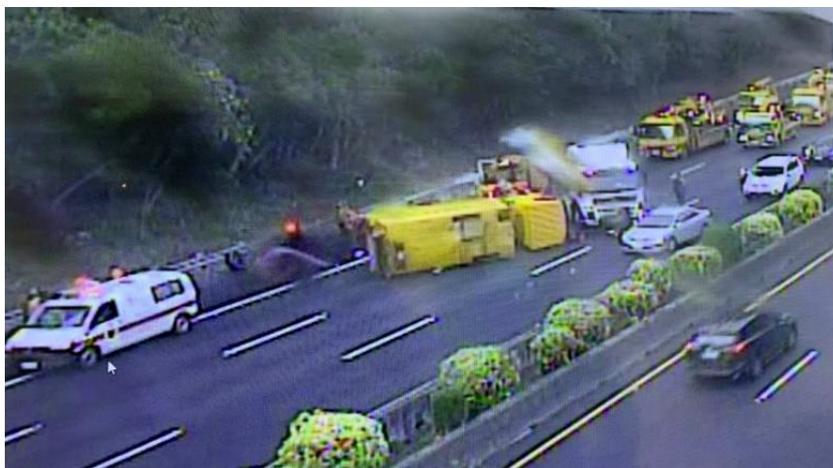
圖 2、事故現場 2

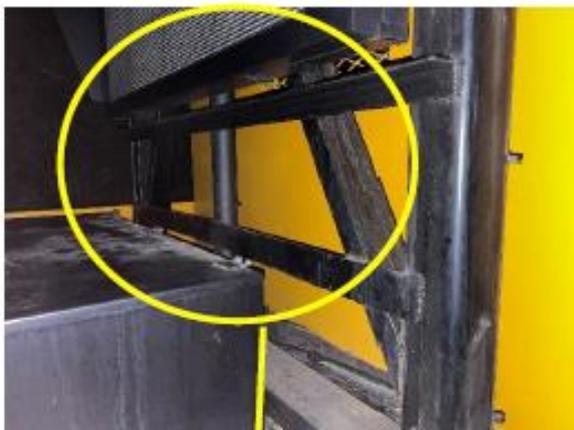
圖 2、被夾位置

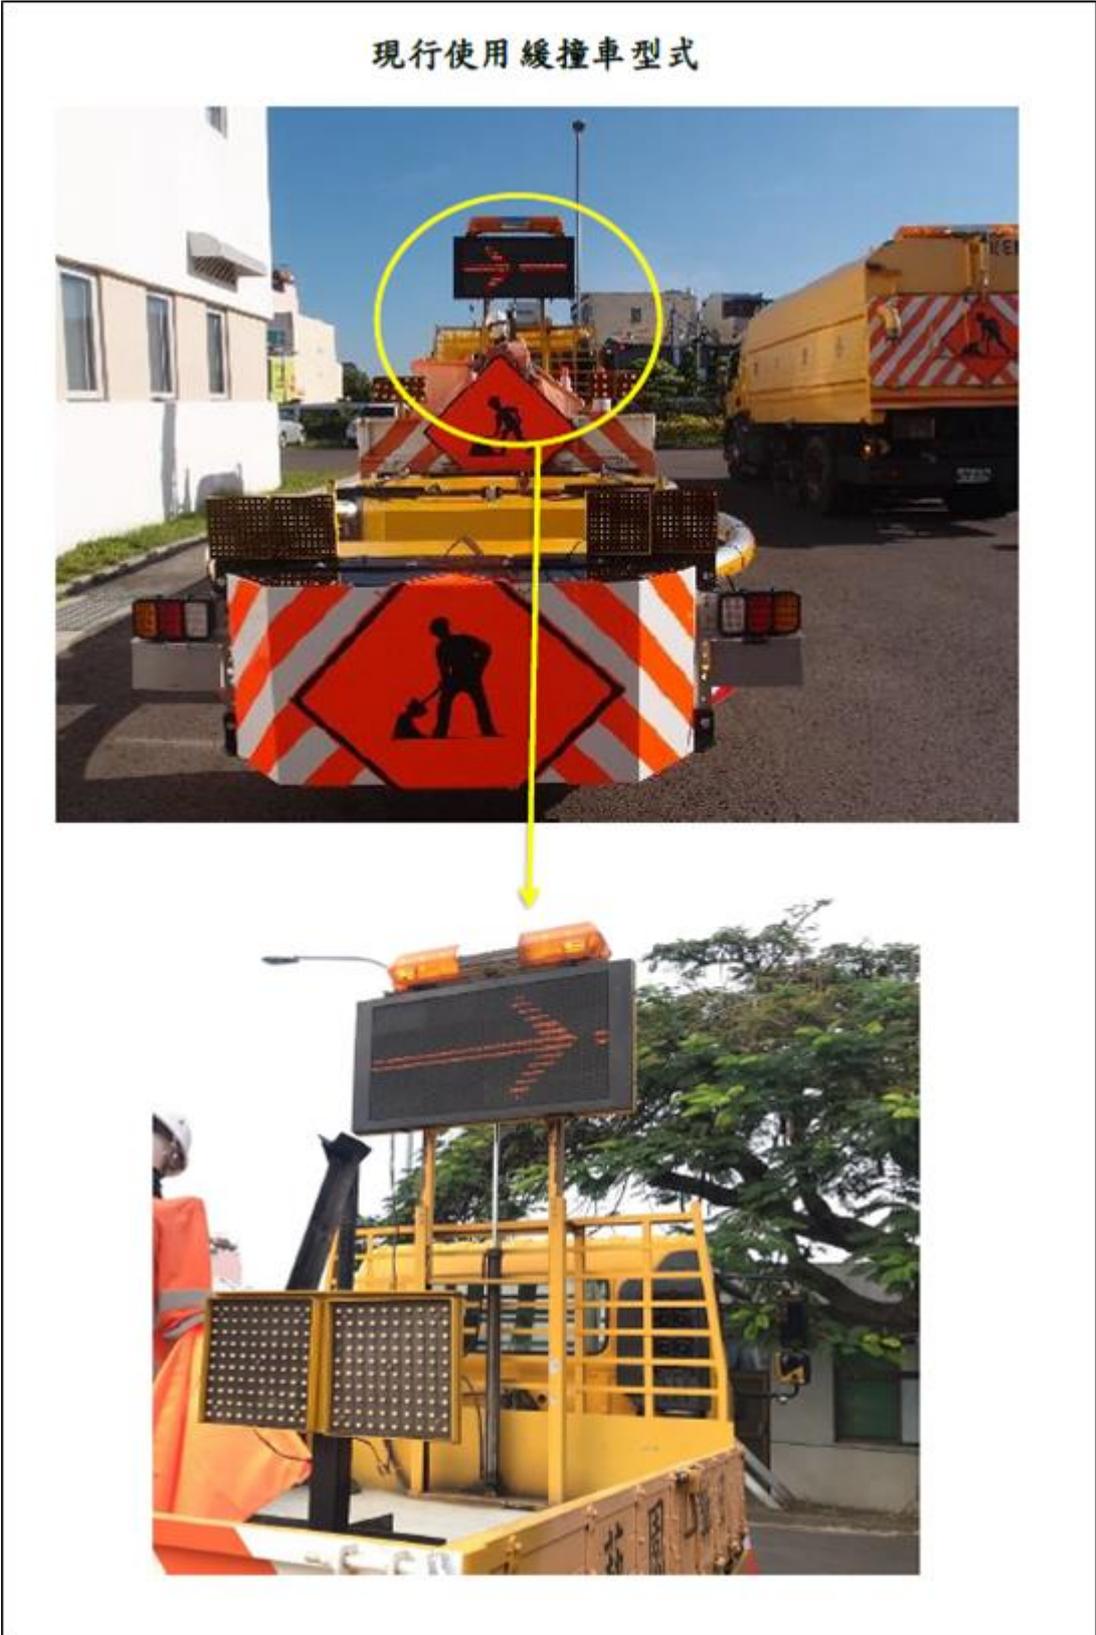
圖 4、現行使用緩撞車型式

1. 將緩撞車或 LED 標誌車等有後車斗車輛，其後車斗不得搭載人員之規定，納入後續標案契約規定，並訂定相關罰則。
2. 緩撞車申請施工車輛證時，增加檢核該車輛 LED 升降字幕機是否具防人員夾傷之危害防護措施。
3. 將此案納入職業安全衛生委員會及相關教育訓練加強宣導。

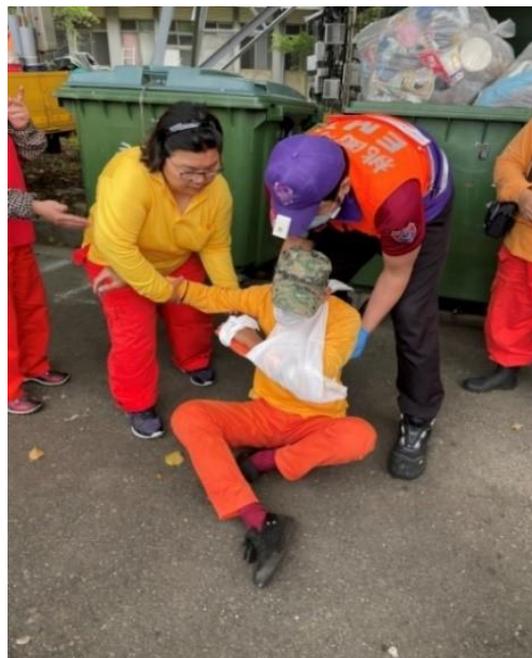
圖 3、救護處理 2

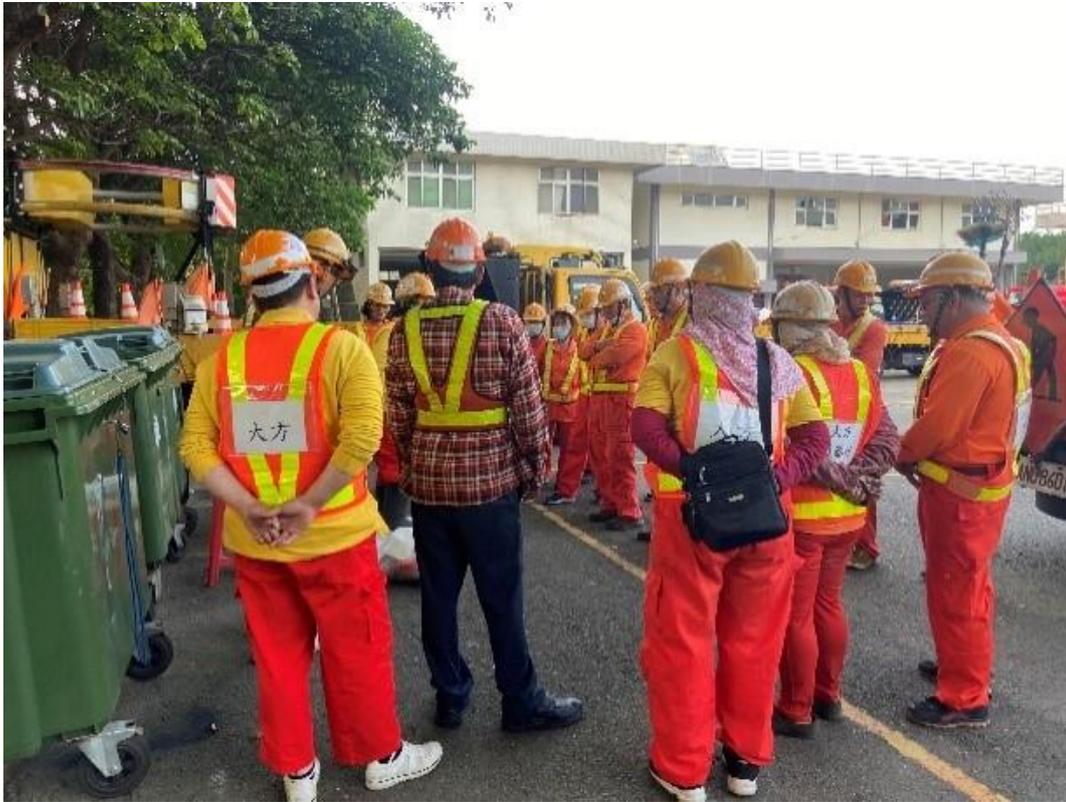
圖 4、加強教育訓練

- (一) 承包商：
 - 1. 請勞工在地面上將垃圾整理完畢再將其放入垃圾斗。
 - 2. 加強勤前教育、危害告知及教育訓練(圖4)，要求所有勞工確實遵守。
 - 3. 加強工作區域巡查，發現危險動作立即改善。
 - 4. 檢討安全工作守則，修正安全作業標準及程序。
- (二) 監造單位(自辦監造)：
 - 1. 110年4月16日16時召開職災檢討會議(圖5)，檢討垃圾整理相關作業及安全防護措施。
 - 2. 加強安衛檢查，並將上述不安全動作列入檢查重點。
 - 3. 於段務會議擴大宣導，避免類似職災發生。
- (三) 分局：

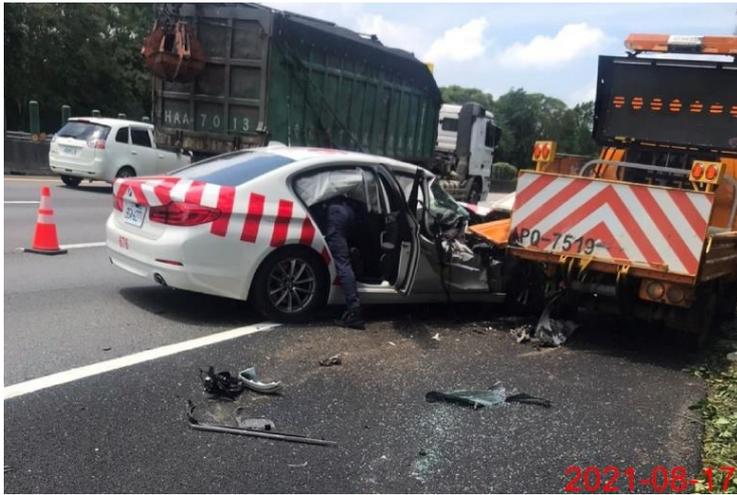
圖 2、現場照片 1

- (一) 110 年 8 月 17 日 11 時許，承包商於國道 3 號南向 86k+500 封閉外路肩從事喬木砍除作業，1 輛警車行駛於外路肩不慎衝撞標誌車，致施工人員李員因衝擊造成腰部疼痛（當時李員於車內準備物品）。
- (二) 經送東元醫院檢查，評估無礙並於同日下午 14 時 20 分離院返家休養。

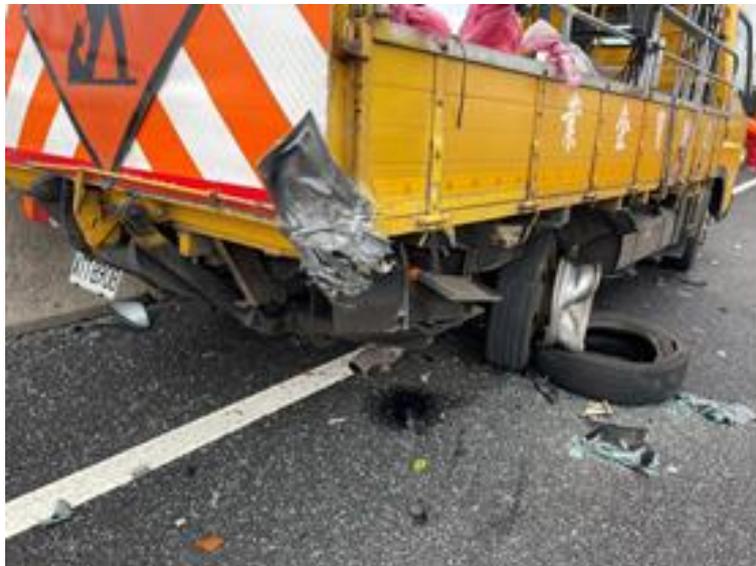
圖 1、被撞施工車輛

- (一) 110年10月18日13時15分許，承包商（進○寶企業有限公司）於國道5號36k+119宜蘭交流道南下出口匝道左側進行移動性施工撿拾垃圾時，突遭1部用路人車輛追撞施工車輛，再撞倒1名撿拾人員。
- (二) 該名勞工腳痛無法動彈，工地人員立即通報，經送往陽明醫院診斷為左腳髌骨閉鎖性骨折、左小腿擦傷、左肘擦傷，同日治療後返家休養。

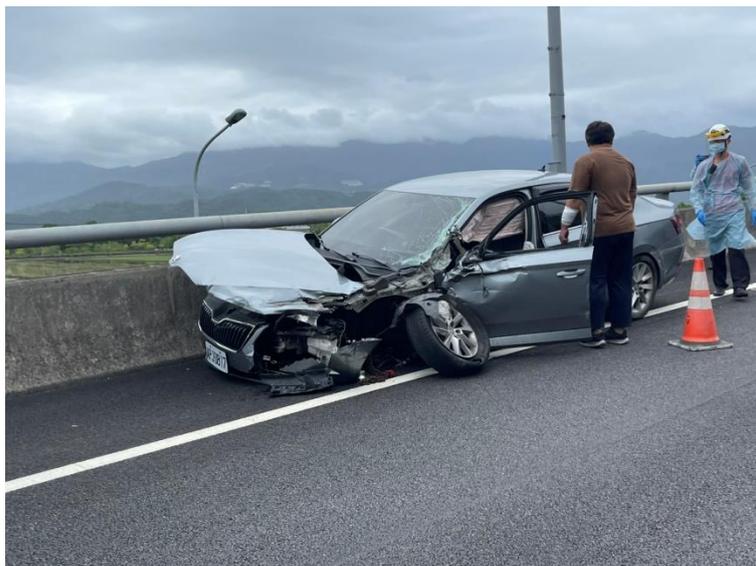
圖 2、肇事用路人車輛

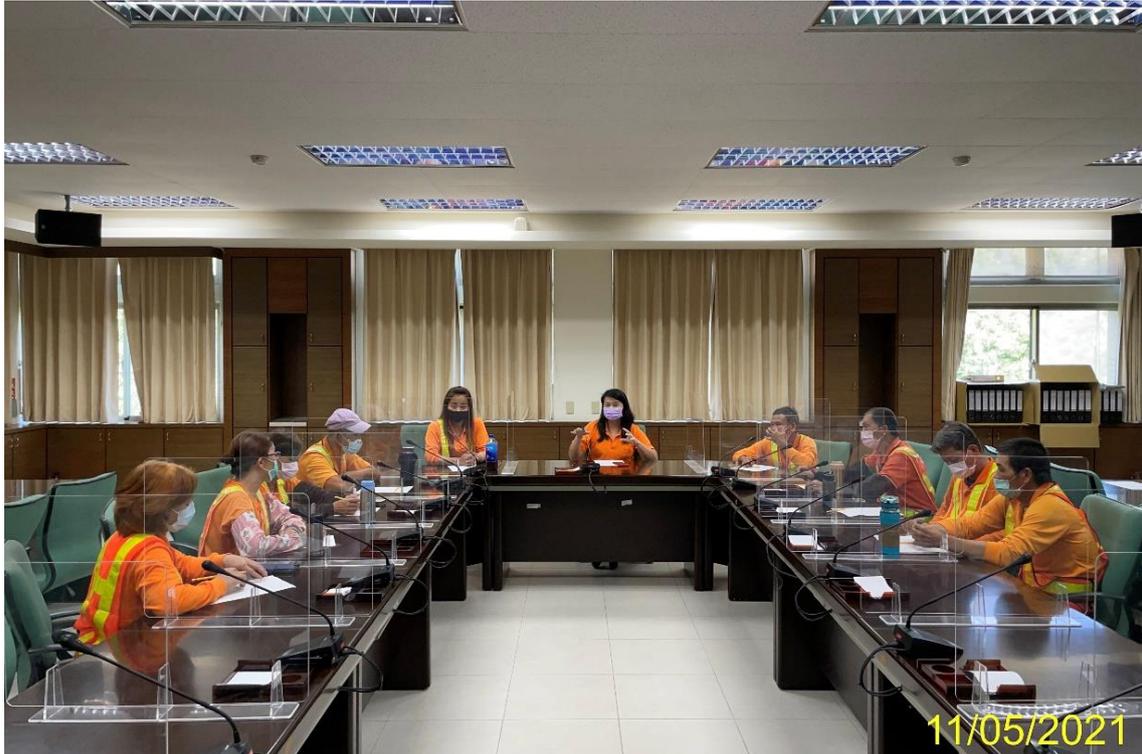
圖 4、召開檢討會議

1. 召開檢討會議，並針對災害原因提出對策(如圖4)。
2. 加強職安及交維教育訓練(如圖5)。
3. 作業主管不定期抽查交流道移動式交維作業是否符合相關規定，若有違反規定情事則立即停止作業，至改善完成方可繼續作業。
4. 加強宣導進行交流道垃圾撿拾作業時，應盡量靠近護欄，且人員距離施工車輛不宜太近但也不宜太遠，快速撿拾完後即離開現場。

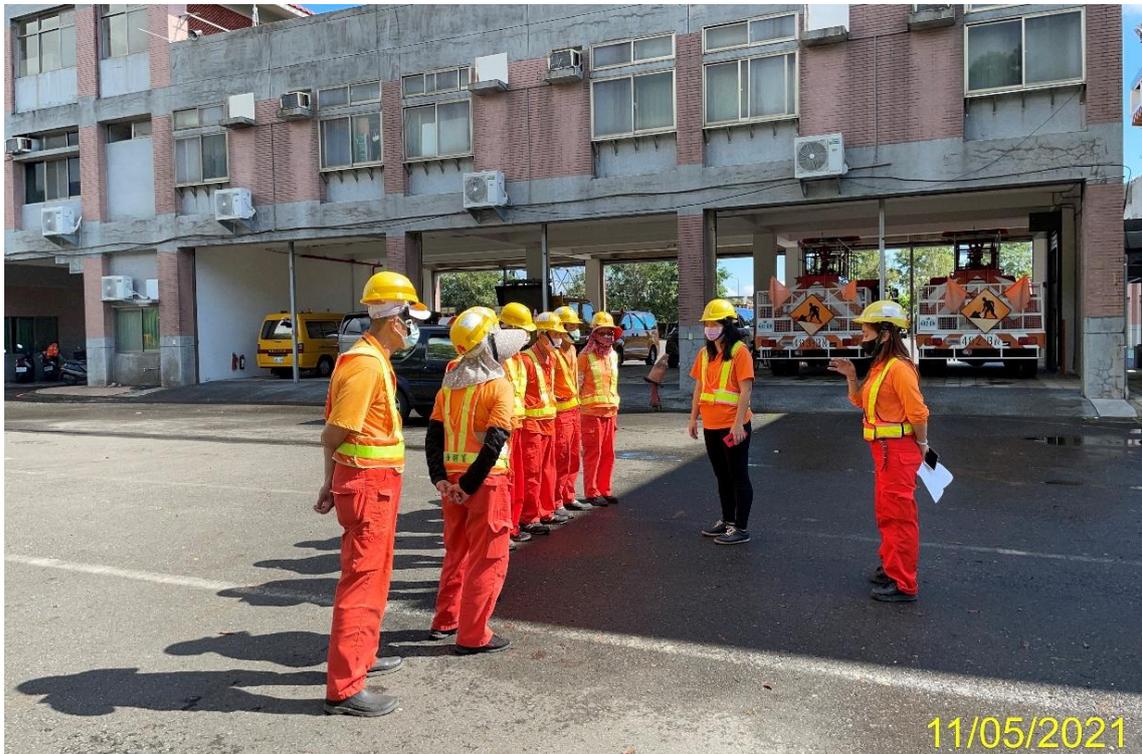
圖 5、加強職安及交維教育訓練

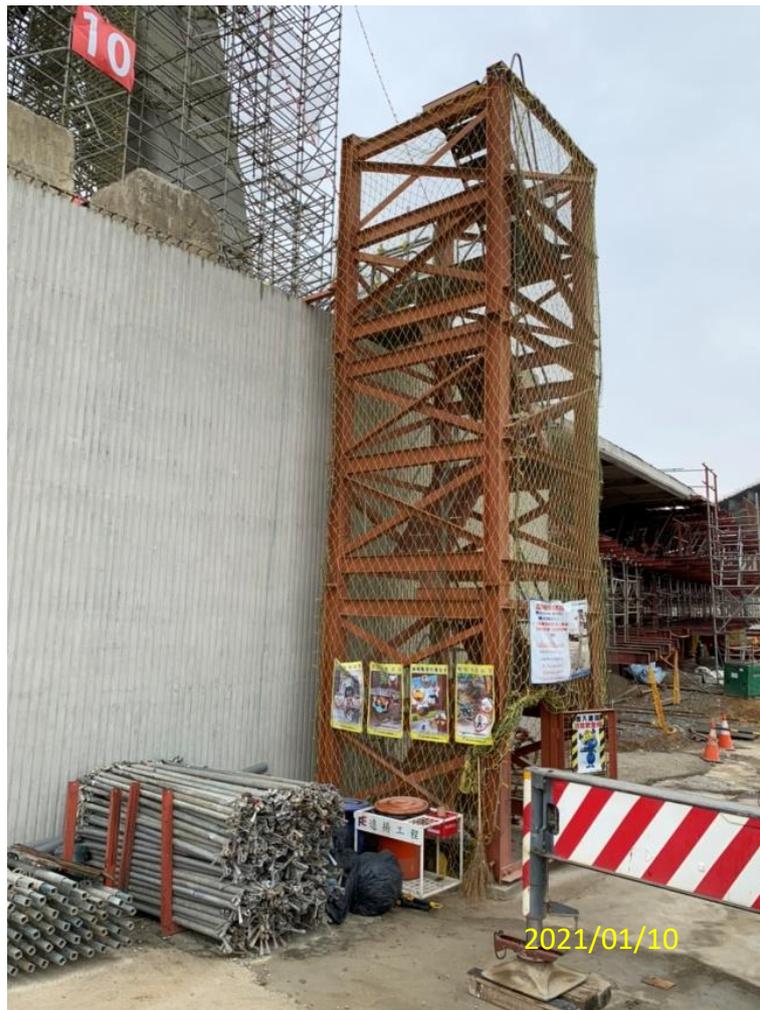
110 年 1 月 10 日上午約 9 時 57 分，承攬承包商○揚公司外籍移工 KH ○○工號 119 (泰國籍) 在第 4 工區 A1 橋台裝設護欄腳趾板作業，至地面物料區拿取 4 片木材腳趾板至 A1 橋台後，即告知同伴感到胸口疼痛，隨後便出現嘔吐及身體無力症狀，現場立即將該員送往台中慈濟醫院治療。

圖 2、物料區(上下設備約 7 公尺高)

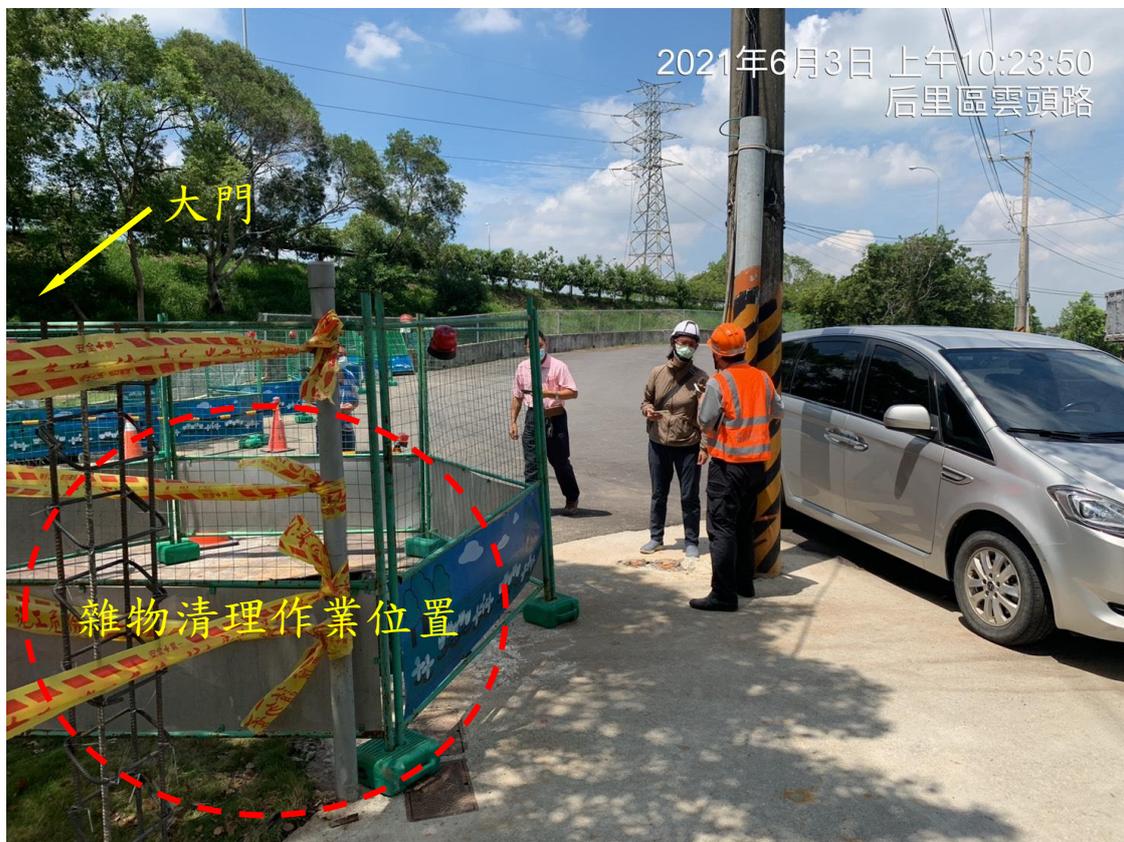
圖 1、職災現場示意圖 1

- (一) 110年6月2日15時20分許，承包商（營○營造有限公司）進行二工處大門基礎下方雜物清除相關作業，1名勞工（吳員，約42歲）突然昏倒（於地面作業），一旁工地負責人發現其已無呼吸，立即實施 CPR 並通報119。
- (二) 施救期間該員短暫恢復呼吸，15時40分救護車抵達現場並接續 CPR，迅即送往臺中市李綜合醫院，經插管、電擊、壓胸及藥物等急救，於同日16時45分宣告死亡。
- (三) 承包商通報勞動部職業安全衛生署中區職業安全衛生中心，該署於110年6月3日派員至現場調查，表示因本案無涉及外力因素，無需停工。
- (四) 110年6月3日臺灣臺中地方檢察署開立相驗屍體證明書(如圖3)，登載死亡時間為110年6月2日16時3分，死亡方式為自然死，直接引起死亡之原因為心因性休克，先行原因為疑心肌梗塞。

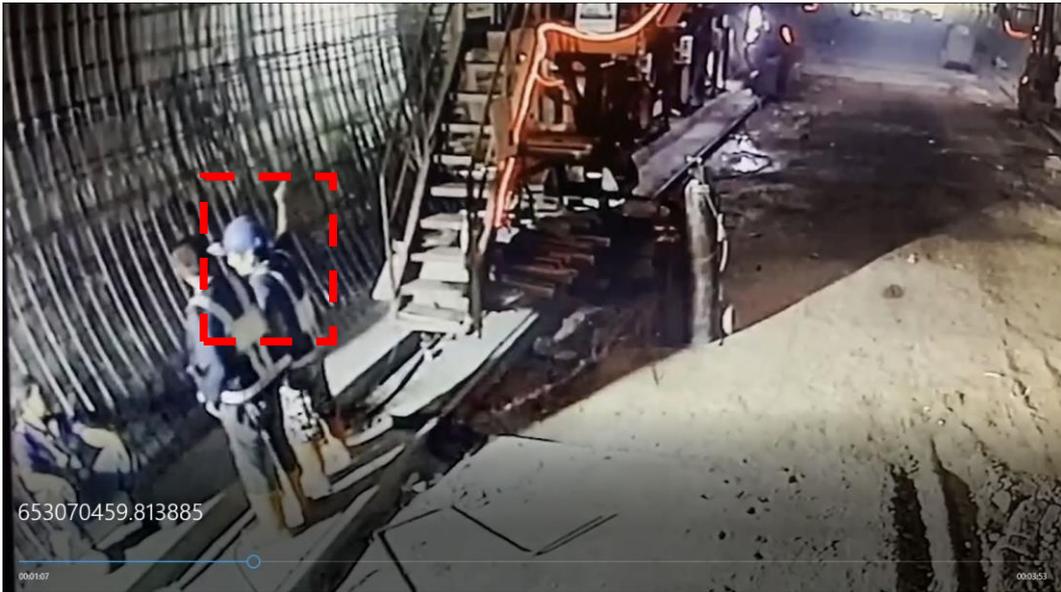
圖 2、現場示意圖 2（勞工休息時與同伴討論）

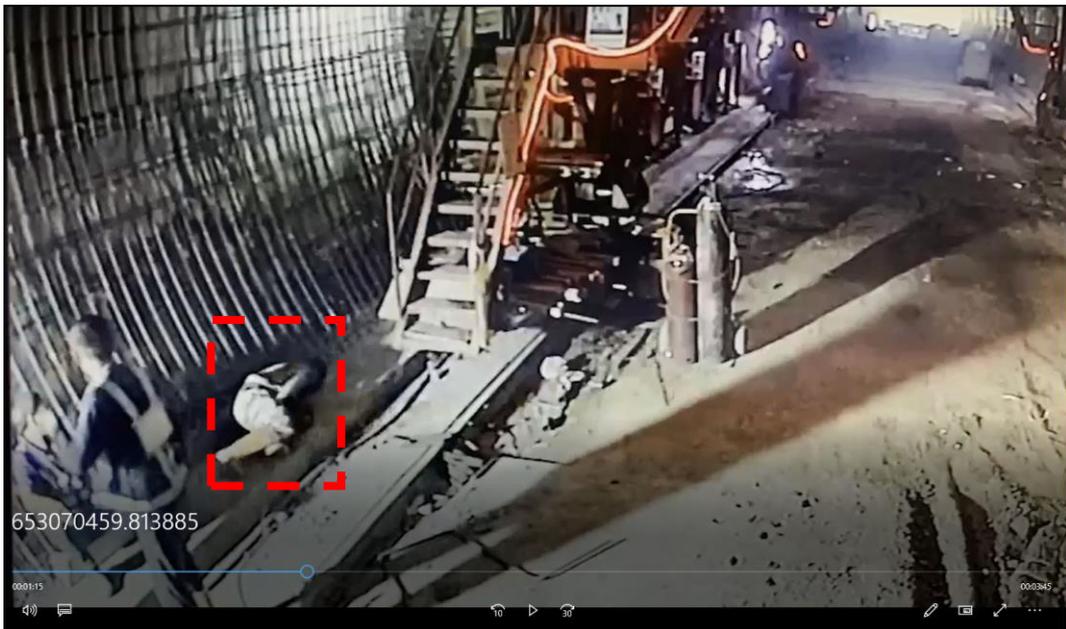
圖 3、現場示意圖 3（勞工昏厥倒地）

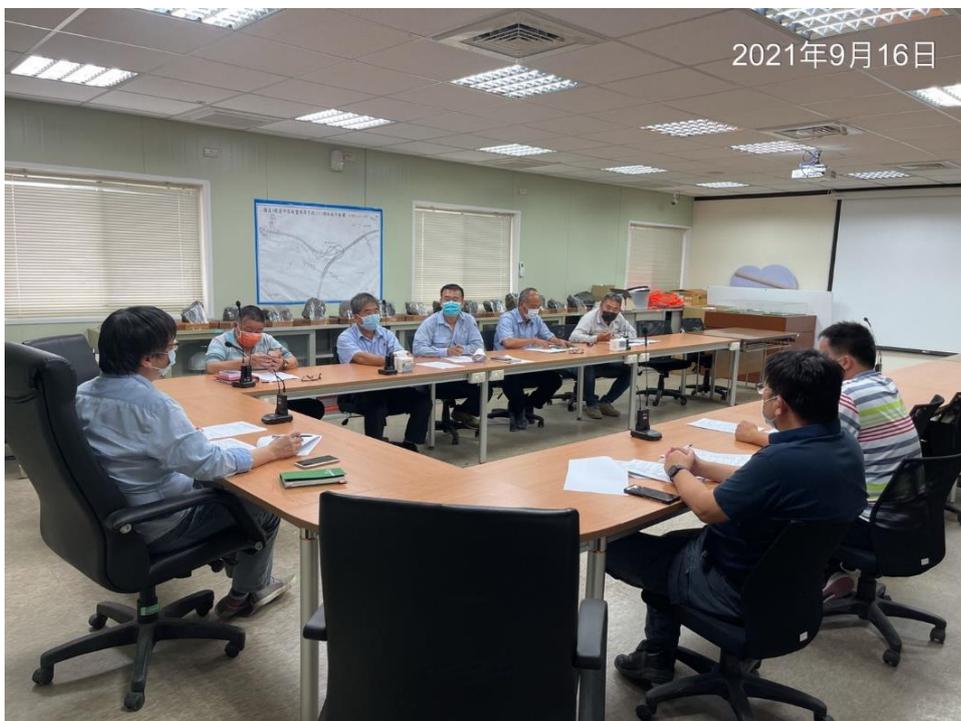
圖 4、工務所召開檢討改善作為精進會議

1. 將本案例轉知各工務所，於勤前教育及危害告知時宣導，以避免類似案例再發生。
2. 請工務所及監造單位要求承包商，落實管理罹患慢性疾病及中高年齡等高危險族群勞工健康狀況。
3. 於相關會議加強宣導，施工人員當日進場施工前或施工中，身體如有異樣應立即反應上級處置。
4. 要求本計畫各標承包商辦理急救訓練，提升勞工警覺性及急救能力，倘遇緊急情況時可爭取搶救黃金時間。
