# 高速公路局職業災害

## 案例及策進對策

1 1 1 年彙編

## 職業災害案例及策進對策

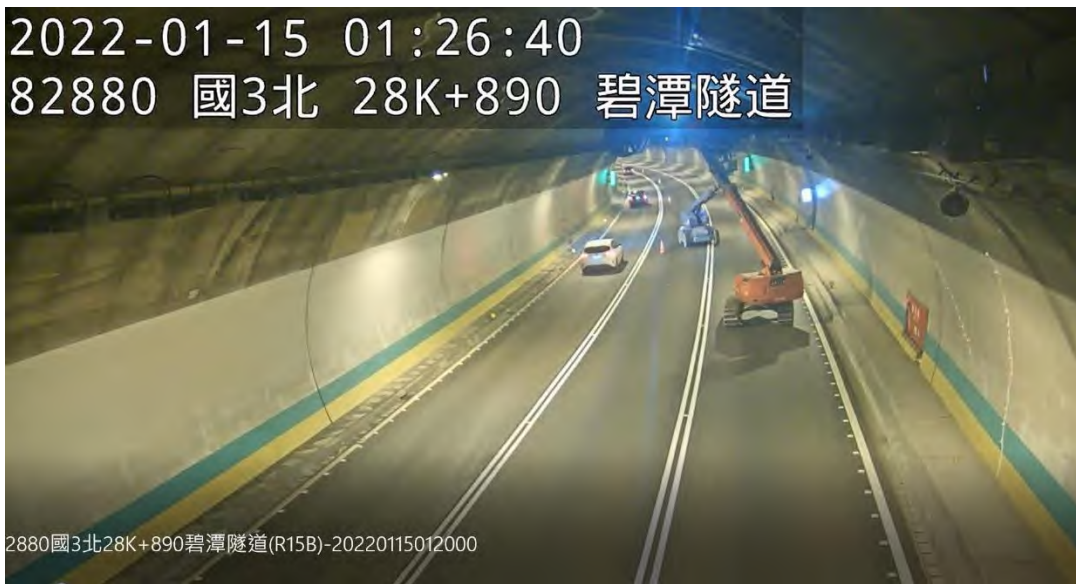
圖 1、事故現場照片-1(擷取自 CCTV)

- (一)111 年 1 月 15 日施工廠商巨○營造股份有限公司(下稱：廠商)於碧潭隧道進行維護工程。
- (二)當日凌晨 1 時 26 分許，廠商施工人員操作自走式高空工作車，進行隧道頂拱裂縫灌注作業，疑似因背對、向後行駛該機具，未注意到隧道內風機位置，以致撞擊風機，其胸口處夾於風機下緣及高空作業控制面板間。(如圖 2)
- (三)附近施工人員發現後立刻前往操作該機具下方控制面板，嘗試降下伸縮臂及移動機具，但因不明原因無法順利完成操作，並於 1 時 36 分報警。
- (四)警消人員於 1 時 46 分抵達現場，於 2 時 13 分以油壓剪將高空工作車作業籃破壞後，將遭夾人員救出(如圖 3)，並於 2 時 22 分送往新店慈濟醫院，送醫前該員已無心跳，搶救後仍宣告不治。
- (五)廠商於 9 時 24 分以網路通報勞動檢查機構。
- (六)北分局木柵工務段於 111 年 1 月 17 日邀集勞安科與廠商召開職業災害檢討會議，當日勞檢機關以電話通知廠商就碧潭隧道與高空作業部分停工。
- (七)廠商委託機械職業工會技師於 111 年 2 月 10 日檢查該高空工作車安全設備及動力狀況，初步判斷並無故障或安全問題。

- 1.操作高空工作車行進時未將伸縮臂下降至最低高度，且行進時未注意周圍狀況。

- 1.加強施工前安全檢查，並確實填寫紀錄。
- 2.單項作業施工人數以不少於 3 人為原則，並明確責任分工。
- 3.高空作業配置專職監視員，並不得離開施工現場。
- 4.111 年 2 月 7 日辦理職業安全衛生及高空工作車教育訓練(如圖 5、6)。
- 5.後續將依職業安全衛生教育訓練規則第 14 條第 6 款相關規定(111 年 7 月施行)，使高空工作車操作人員接受特殊作業安全衛生教育訓練。
- 6.試辦於高空工作車操作台配置防護設備(如防撞裝置或周圍感應裝置等)(如圖 7)。

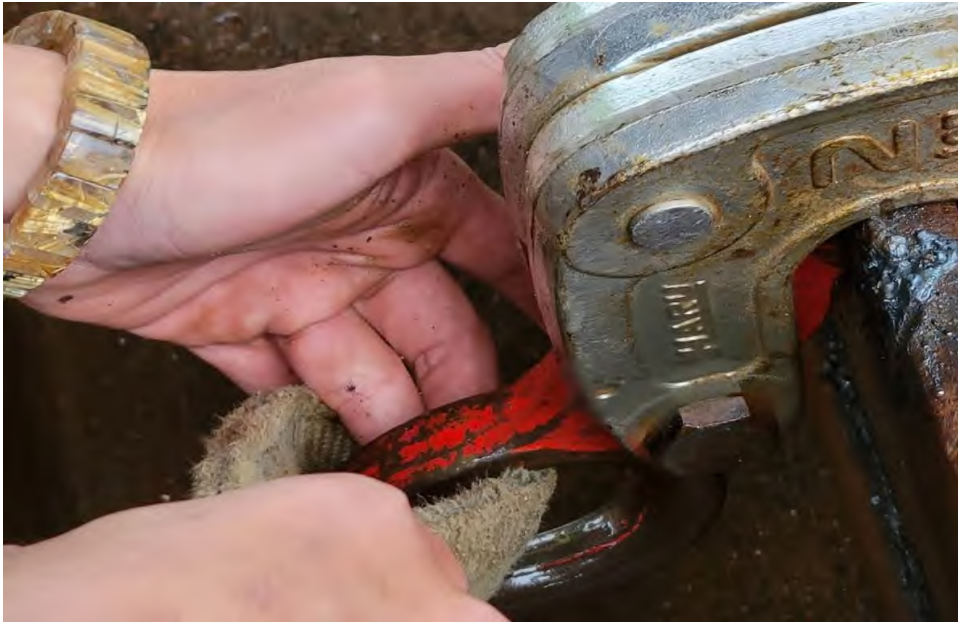
圖 4、手指夾傷示意圖

- (一)111 年 1 月 20 日施工廠商義○營造股份有限公司(下稱:廠商)於沙鹿 2 號橋進行型鋼吊掛作業。
- (二)是日 10 時 10 分許，廠商工程師蔡○鈞(下稱蔡員)於沙鹿 2 號排水橋下 P1~P2 監督型鋼吊掛作業時(原陳姓吊掛手因臨時至車上取水，爰暫由蔡員協助確認)，期間蔡員右手扶纖維索，左手手指伸入夾具扣環與纖維索之間，因吊卡車操作手楊○儒(下稱楊員)未與蔡員溝通確認，自行啟動捲揚器致鋼索拉緊纖維索時夾傷蔡員左手中指及無名指，該員意識清醒並由廠商現場工程師立即開車將其送往沙鹿光田醫院，於 10 時 23 分許到院。
- (三)工程處於事故當日 14 時 30 分召開檢討會議(如圖 5)，請廠商針對本次職災研議預防措施及後續精進作為。
- (四)當日 16 時 41 分許，廠商職安工程師通報職安署中區職安中心。
- (五)廠商於 111 年 1 月 21 日上午 11 時會同職安署中區職安中心至現場勘查(如圖 6)，並詢問傷者病況後，通知工地負責人及協力廠商相關作業人員於同年 1 月 24 日上午至該中心說明及補充相關資料。
- (六)111 年 1 月 23 日上午蔡員出院返家休養。

- (一)直接原因：手指遭夾具扣環與纖維索夾傷。
- (二)間接原因：
  - 1.操作人員未確認吊掛安全即操作捲揚器。
  - 2.手部(手指)未完全離開吊掛用具時即起吊。
- (三)基本原因：
  - 1.吊掛作業人員安全意識及執行經驗不足。
  - 2.受傷人員未受吊掛相關專業訓練。
  - 3.現場未有相關吊掛經驗之指揮人員進行吊掛指揮作業。

- 1.於協議組織例會宣導協力廠商吊掛作業相關職災案例及吊掛危害，以加強危害辨識能力(如圖 7)。
- 2.吊掛作業經檢查及確認，均符合相關規定後方可施作，並禁止未取得吊掛作業人員暫時協助吊掛作業。
- 3.吊掛作業前統一指揮信號，並指派專人負責辦理。

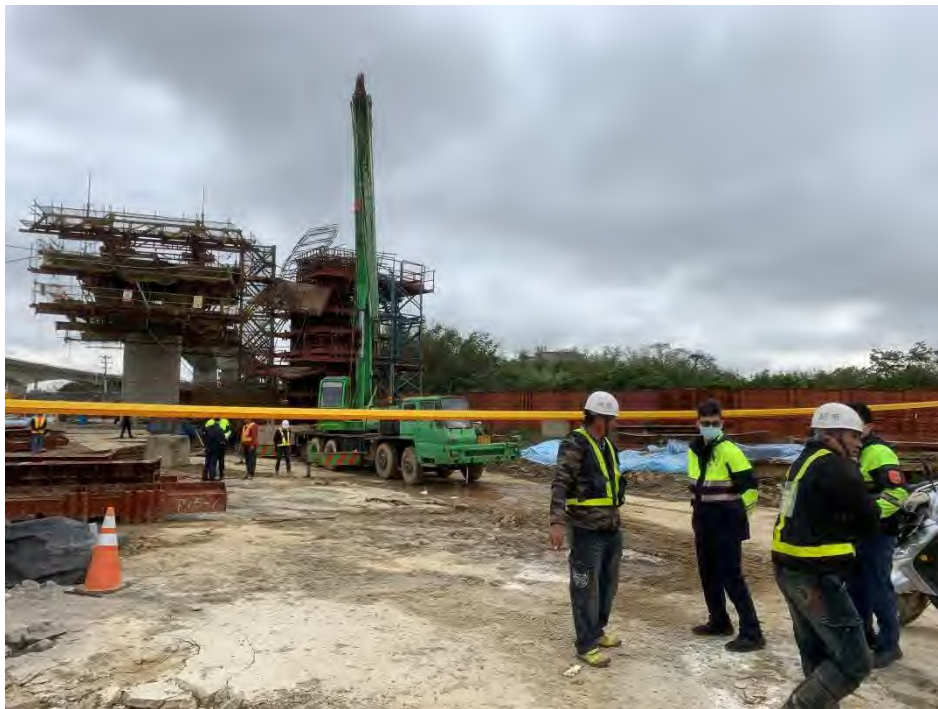
圖 3、災害現場概況-1

- (一)111年2月25日13點30分至14點30分施工廠商進行ARP4墩柱第2層鋼筋樣架作業，施作當時共6名施工人員(4名施工人員於ARP4墩柱施工平台上進行鋼筋樣架組立；另沈○雷於墩柱鋼筋樣架內最上方，阿敦位於樣架內下方)約14點30分解除吊車吊索，後於14時45分許發生鋼筋樣架倒塌，沈員因安全帶固定於鋼筋樣架上之箍筋，當場連同樣架鋼筋翻覆墜落，阿敦則被倒落鋼筋壓傷。
- (二)現場工作人員迅即將2名傷患移出倒塌樣架，經電話通知救護單位，送往衛生福利部桃園醫院急救。
- (三)當天16點45分沈員經搶救後宣告不治；阿敦經醫治後，於111年3月10日出院。

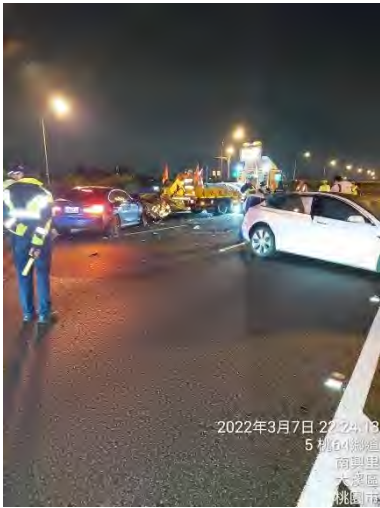
圖 1、事故現場照片-1

- (一)111年3月7日21時48分許，施工廠商兆○交通工程有限公司(下稱：廠商)於國道3號北向63k+000內側車道採移動性施工進行單眼修補作業時(如圖5)，遭用路人小客車(特斯拉/使用自動駕駛)追撞，現場施工人員立即通報交控中心及進行事故後交維(含擺設交通錐等)，並詢問特斯拉駕駛狀況及請其下車至安全區域。
- (二)當日21時50分許，現場隨即遭另部用路人小客車(BMW/使用自動駕駛)追撞，先撞擊擺放交通錐之施工人員俞○瑋(以下簡稱俞員)，再撞擊特斯拉及緩撞車後停止。
- (三)俞員遭撞後彈飛至第3車道，當場無呼吸心跳，於22時19分由救護車送往國軍桃園總醫院急救，22時28分抵達，3月8日0時54分宣告不治。
- (四)依據「道路交通事故初步分析研判表」(下稱初判表)，廠商車輛及施工人員(俞員)為：「尚未發現肇事因素」(被撞車輛)，2部肇事之用路人車輛均為：「未注意車前狀態」。

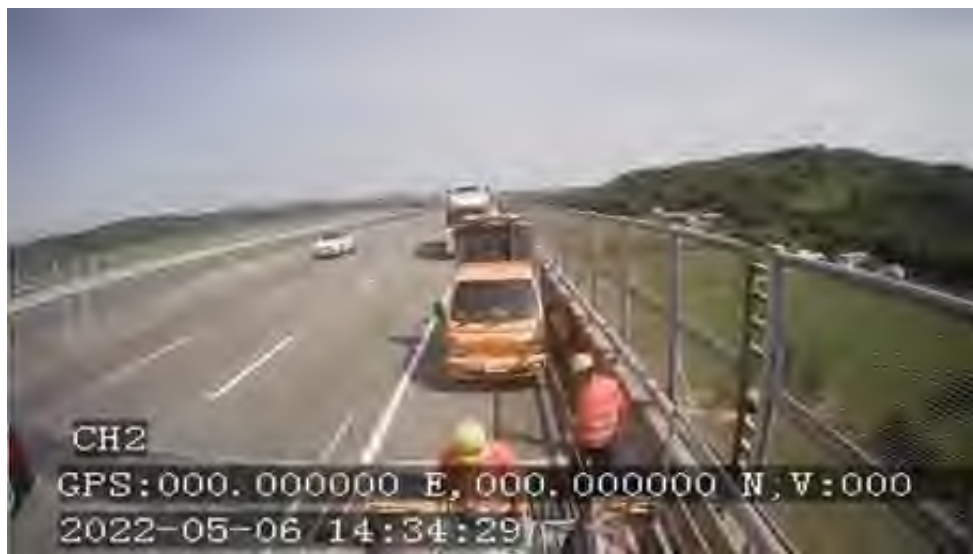
經查行車紀錄器施工人員均位於工作車下游，且上游工作車可辨識有開黃色閃光警示燈，危險警告燈因位於車後方無影像可資查證，經查尚無不符合施工之交通管制措施，且明顯用路人偏離原行駛車道，交通管制措施情形與事故應無直接因果關係，無不安全動作。

圖 4、施工人員均位於工作車下游、用人偏離原行駛車道

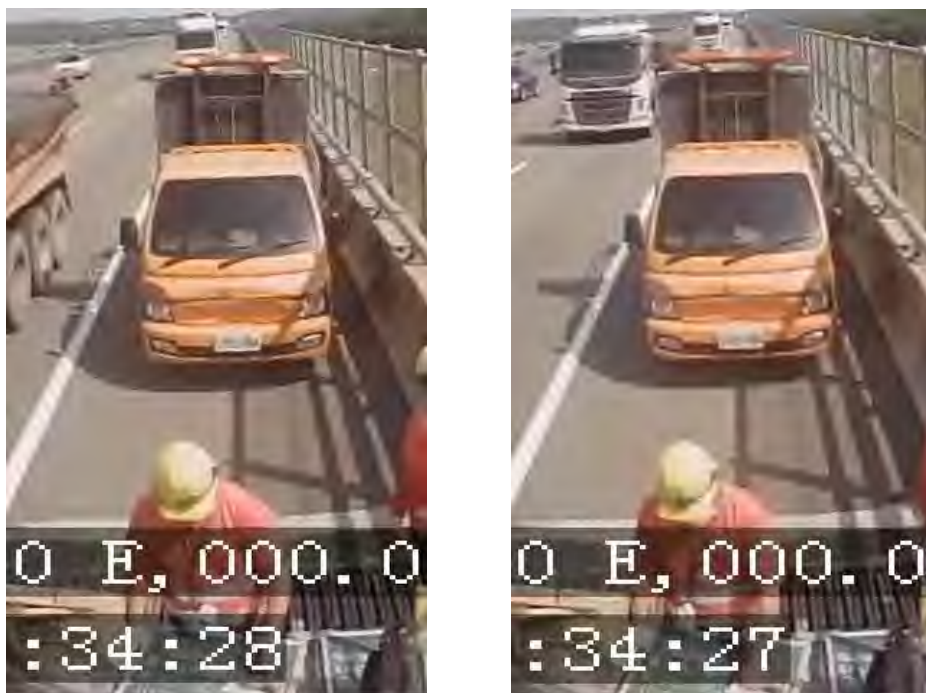
圖 5、工作車可辨識有開黃色閃光警示燈

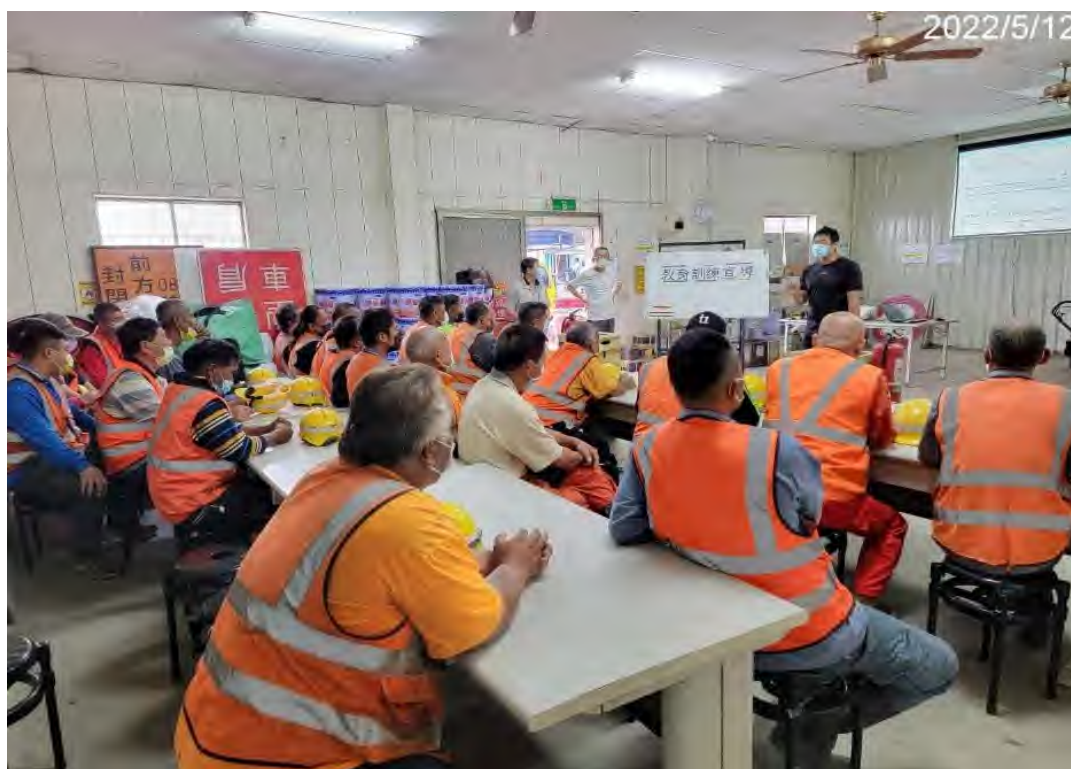
圖8、承攬廠商召開施工潛在風險教育訓練

- 1.協議組織會議時加強宣導各項交維及安衛防護措施。
- 2.辦理勤前教育時就施工之潛在風險加以宣導，5月12日召開教育訓練。

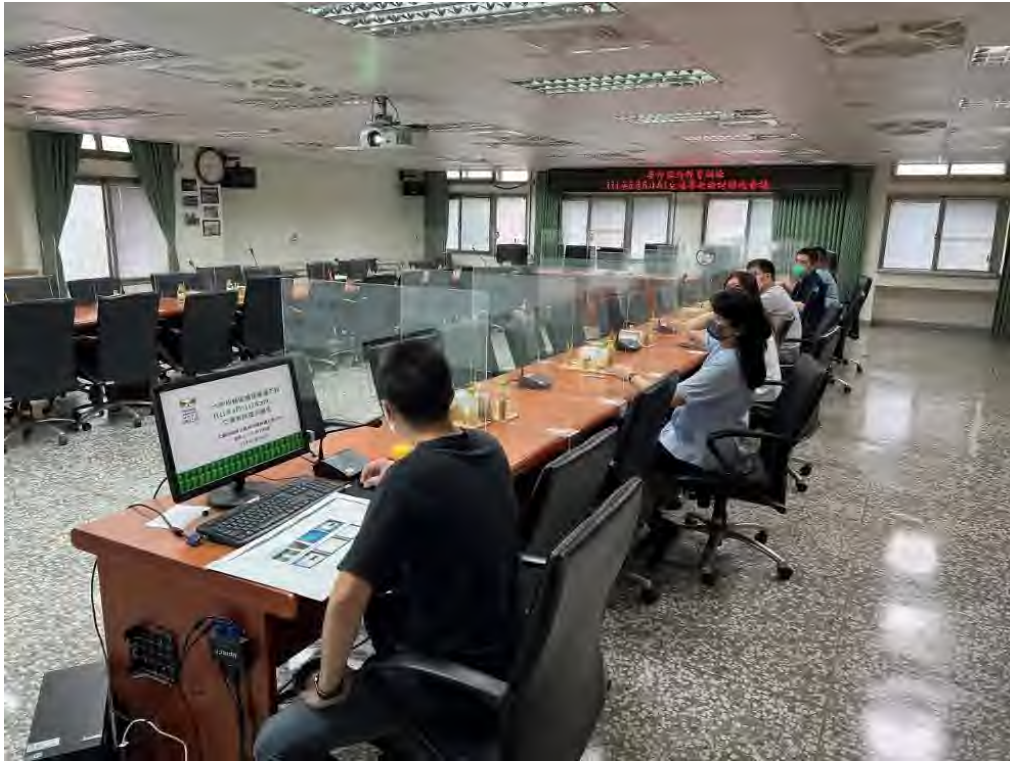
圖10、召開A1交通事故檢討精進會議

1. 督導承攬廠商落實勤前教育及協議組織會議內容。
2. 111年5月10日召開A1交通事故檢討精進會議，協助承攬廠商進行職業災害調查、災害原因分析、改善措施檢討。(如圖10)

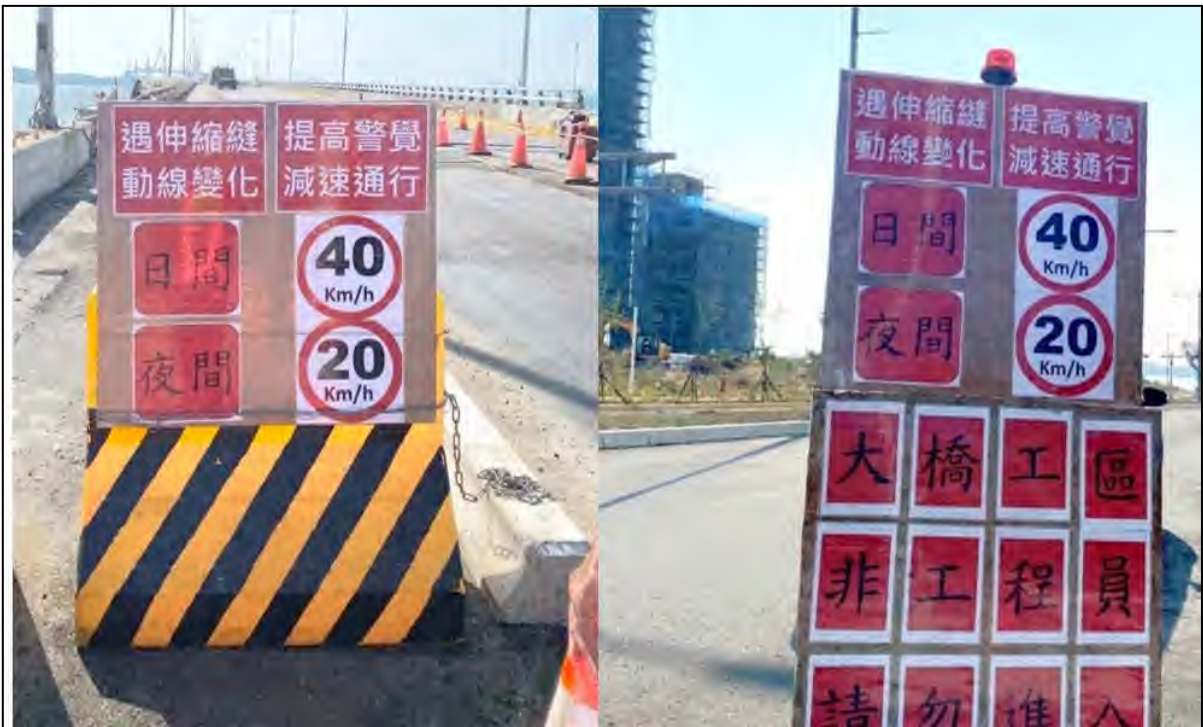
圖 8、增設速限警示看板

- 1.定時巡查工作場所人車動線路面平整性，如路面設施形成坡度或間縫，必要時應設法減緩坡度變化或連續鋪設或指派專人交通指揮引導。
- 2.強化工區重點路段(人車必經動線)之作業場所之交通維持警示及照明措施，必要時指派專人交通指揮及引導。重點路段如為人車必經動線，應持續照明至夜間施工結束。(如圖 5~圖 7)
- 3.工區行車速限規定為日間 40 公里/時，夜間 20 公里/時，行近伸縮縫或動線變化處，應提高警覺並減速通過；於新進人員教育訓練或每日勤前教育暨危害告知時加強宣導，尤其針對臨時性進場人員，並於人車動線附近明顯易見處張掛醒目標語牌面，落實宣導及有效管理。(如圖 8)
- 4.夜間及假日出勤，優先使用汽車，必要時至少 2 人為 1 組。

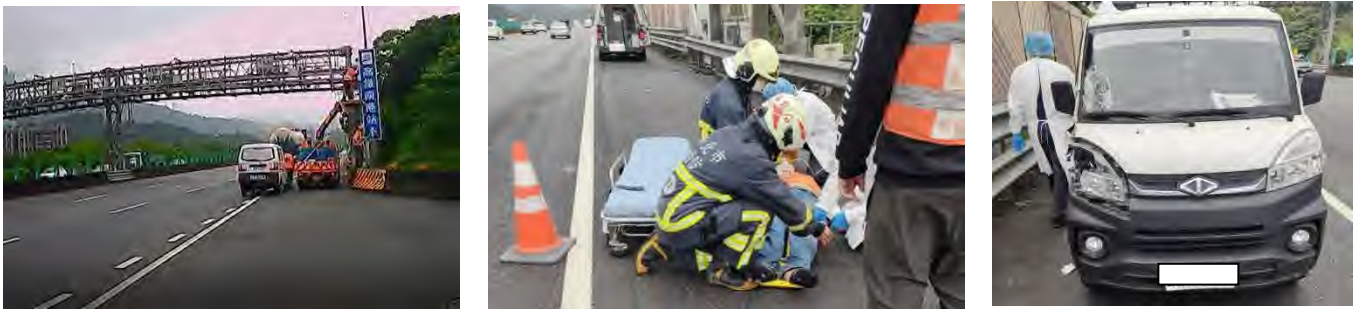
圖 1、事故現場照片

- (一)111年10月14日施工廠商於國3南向11k+600外路肩從事標誌牌面清洗作業，約於上午10時24分許，現場工作人員陳○源(下稱陳員)於工區要回到工作車駕駛座時，遭用路人行經外路肩跨入工區衝撞。
- (二)當日10時30分其他現場工作人員立即通報交控中心、消防局及公警，消防局救護車於10時46分抵達現場，當時陳員意識清醒，11時30分送至汐止國泰醫院，陳員到院經檢查為腦內出血、左手部骨折，先行進入加護病房觀察，10月18日已完成左手部手術，10月20日狀況穩定後轉至一般普通病房，並持續復健及休養。

- (一)直接原因：交通事故。
- (二)間接原因：未配戴安全帽及緊鄰車道時未注意車流狀況。
- (三)基本原因：未落實安全衛生教育訓練、宣導。

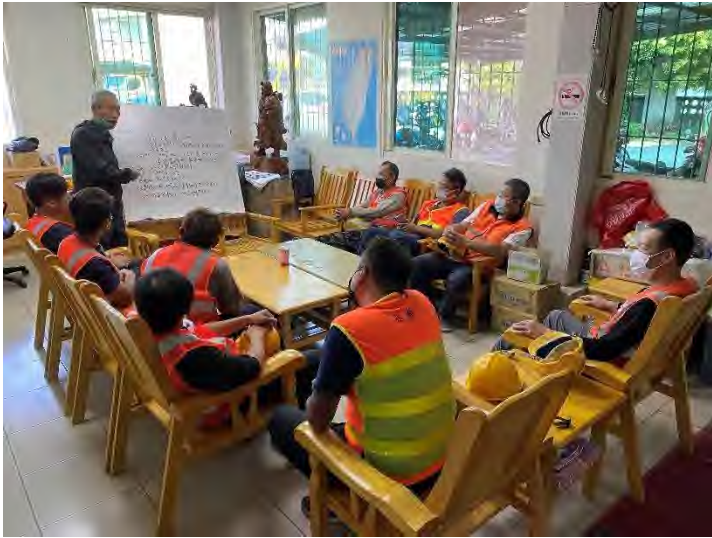
圖 5、廠商辦理教育訓練

- 1.召集所有施工人員進行輔導，並辦理交維演練。(如圖4)
- 2.宣導車輛衝入工區之危害型態案例，提高施工人員安全觀念。
- 3.加強工地危害教育訓練(如圖5)，要求現場人員於工區務必配戴安全帽及緊鄰車道時應注意車流狀況(如圖6)。
- 4.檢討於交流道出入口區域施工時緩撞車之停放位置，及如何更有效保護工作人員。
- 5.於交流道出入口區域施工加強交維設施，或於出入口區域施工時改採短暫性以上類型之交維措施，提升安全度。

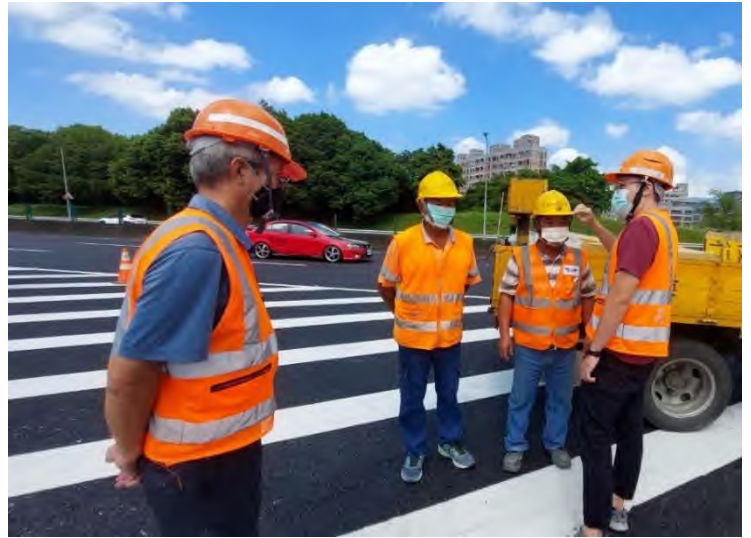
圖 6、勤前教育時加強宣導

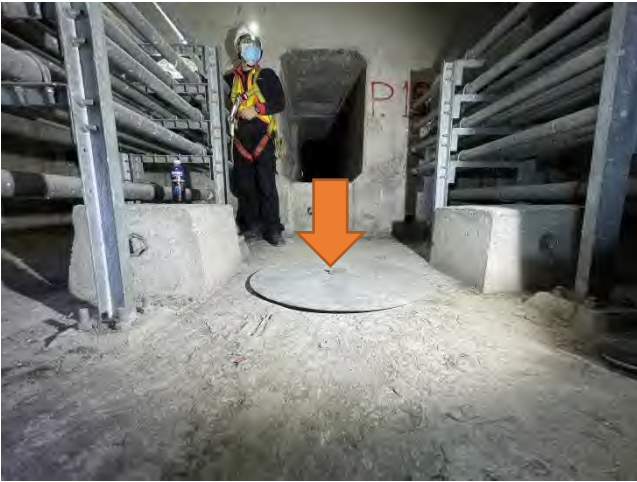
圖 4、箱梁內墜落點

- (一)111 年 11 月 22 日約 9 時 30 分，廠商勞工於箱型梁內進行鋁製托架物料橫向搬運作業時(位於國道 3 號 391k+400 處)，事發前已發現孔蓋不平並有調整確認，然罹災者(巴員)在傳遞鋁製線槽過程中，曾多次踩踏到圓形維修人孔蓋時均發出孔蓋翹動之聲響，急救人員(廖員)見狀即當場多次提醒須留意安全，惟巴員仍疑因踩踏該維修人孔蓋，致人孔蓋滑脫而墜落至地面受傷(高度約 8.7 公尺)，側身著地。
- (二)救護車於當日 9 時 40 分左右抵達現場，並將該員送往屏東基督教醫院急救，診斷為右手及右腳骨折、左氣胸、左側肋骨第 4~12 根斷裂、脾臟破裂等情形，生命跡象穩定。經治療後於 112 年 1 月 17 日出院返家休養。

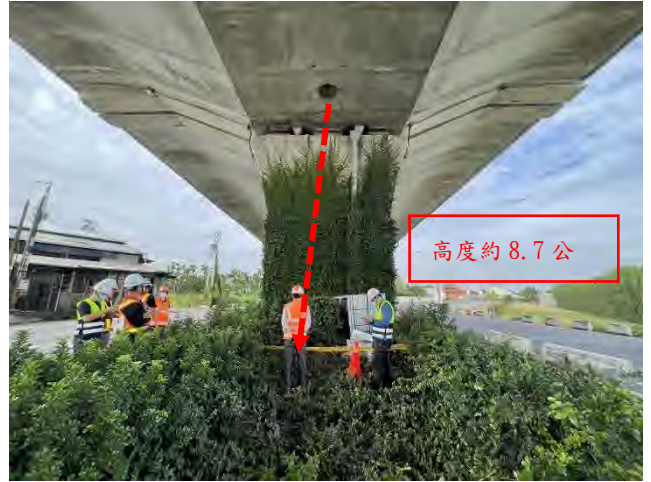
圖 5、墜落至地面示意圖

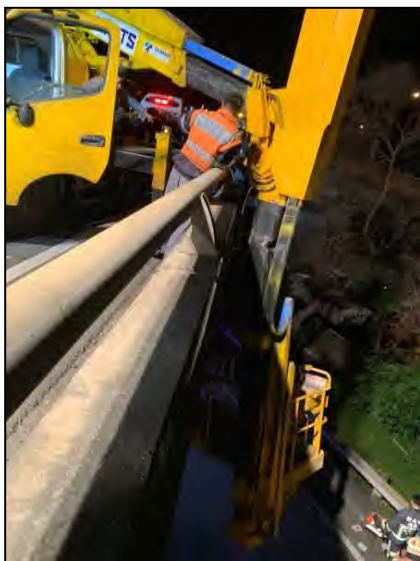
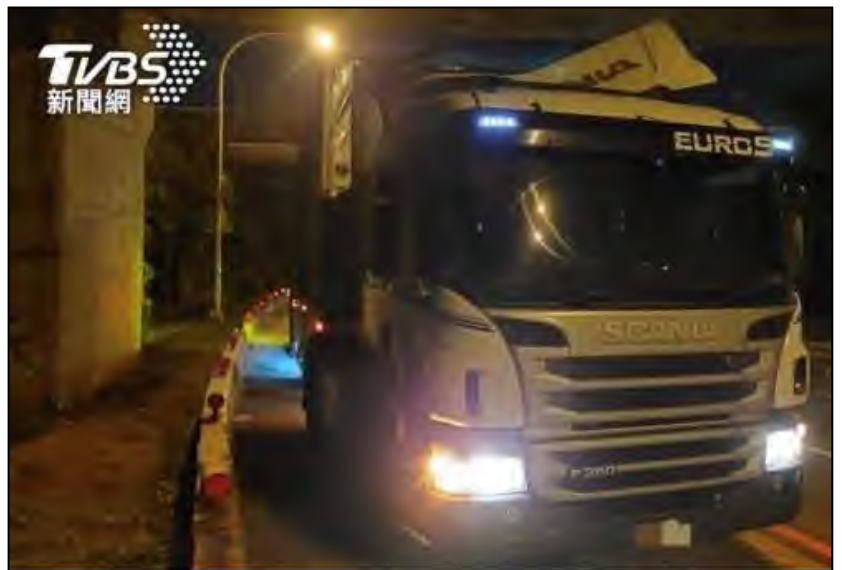
圖 1、事故現場示意圖(部分摘自新聞畫面)

- (一)111 年 12 月 20 日凌晨約 1 時 50 分，廠商 ( 巨○營造公司 ) 於國道 3 號中和交流道南入口匝道內側車道路肩處，使用橋檢車以作業籃搭載勞工下放至橋台方式進行附掛洩水管更換作業時，遭橋梁下方匝道 ( 台 64 線接國 3 北上 ) 行駛之大貨車撞擊作業籃，導致籃內施工人員李員墜落於下方車道，上方操作人員陳員則因撞擊時橋檢車車體移動，雙腳小腿遭橋檢車外伸撐座及護欄夾擊受傷。
- (二)救護車於當日 2 時左右抵達現場，將李員送至新店耕莘醫院，診斷結果為肝臟撕裂傷、4 根肋骨骨折、頭皮撕裂傷，送至加護病房治療；另陳員送至土城長庚醫院，雙腳骨折。
- (三)該 2 名人員經治療後狀況均穩定，李員於 112 年 1 月 11 日出院返家休養，陳員於 112 年 1 月 18 日出院。

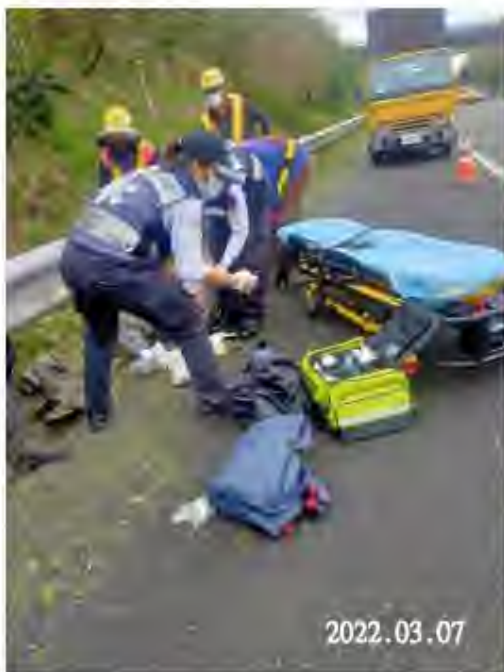
圖 2、傷患急救照片-1

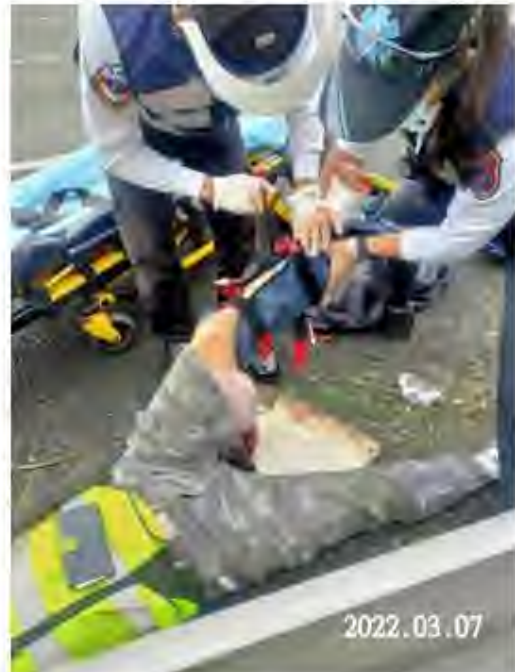
圖 3、傷患急救照片-2

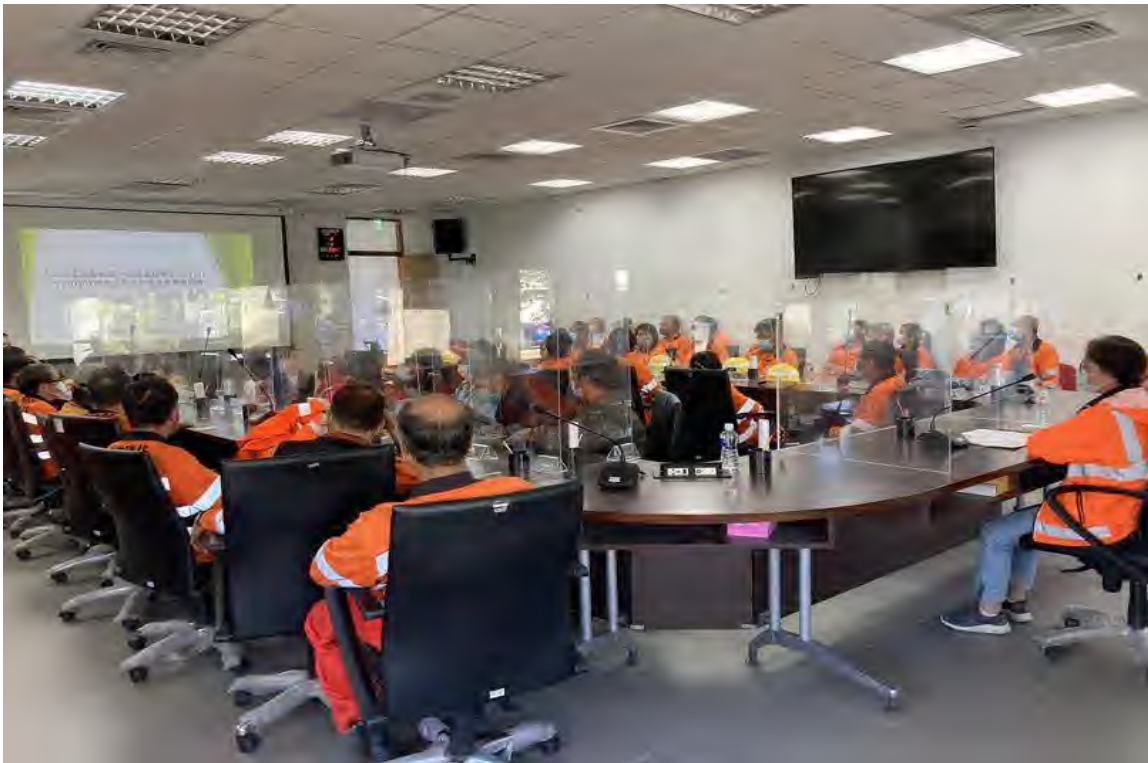
圖 5、召開職災檢討會

- 1.加強稽核廠商各項安全衛生管理作業，並藉由每季安全衛生暨環境保護措施擴大會議檢討稽核成果。
- 2.將本案例納入職業安全衛生委員會進行專案報告，並檢討策進作為及製作相關職業安全衛生教育訓練教材。

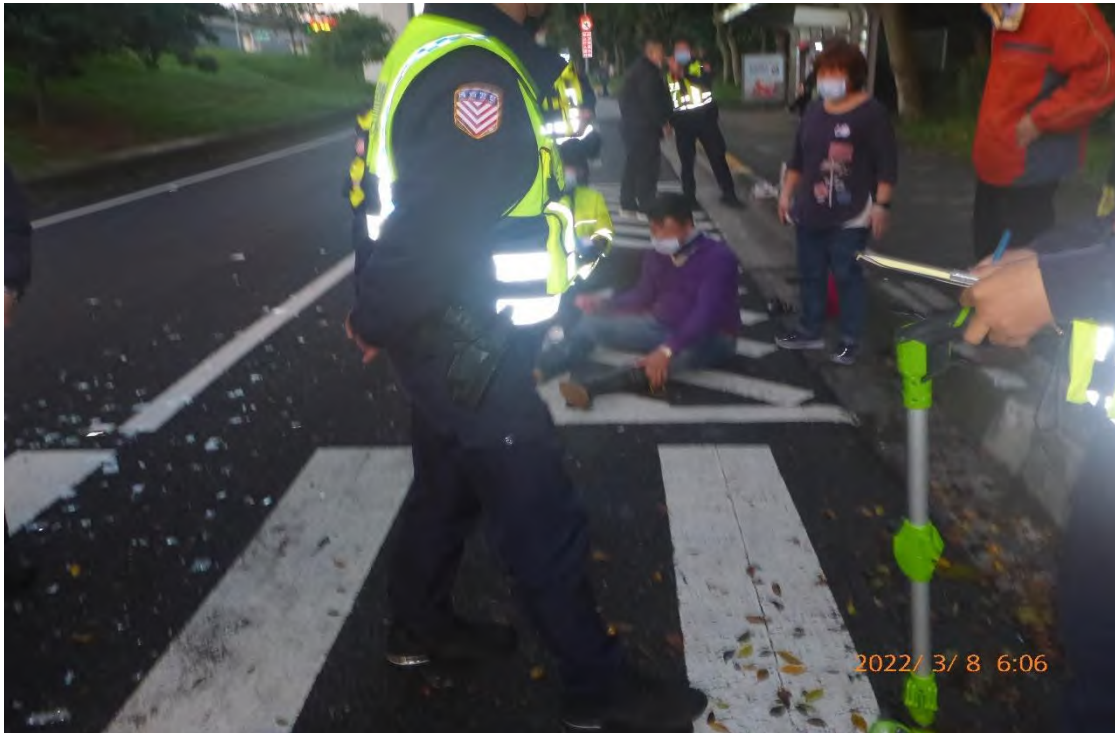
圖 2、傷者噴飛至槽化線處，意識清醒，經保全通報公警及救護車

- (一) 大○有限公司派駐本局清潔工林○賢 111 年 3 月 8 日上午 5 時 45 分許於國道 1 號南下 33.6K 至 34.9K 高公局泰管園區大門外右側前方處進行落葉清掃作業。林員以噴氣機清掃落葉，因未注意施工位置，約 5 時 52 分許移動至該處斑馬線前方清掃時(面向國道 1 號南下方向)，正好有三重客運 9005 公車行經該處準備停靠站牌，疑未注意林員在車道上，自林員後方撞擊林員，林員當場噴飛至路邊槽化線處。
- (二) 經大門保全通報公警一隊及救護車，於 111 年 3 月 8 日 06 時 05 分救護車抵達，將林員送往林口長庚醫院治療。經檢查結果為右手粉碎性骨折、肋骨斷裂，需住院開刀治療，3 月 8 日晚上 23 時 10 分開刀，3 月 9 日上午 2 時許開刀完畢住院治療，於 111 年 3 月 11 日上午出院休養。

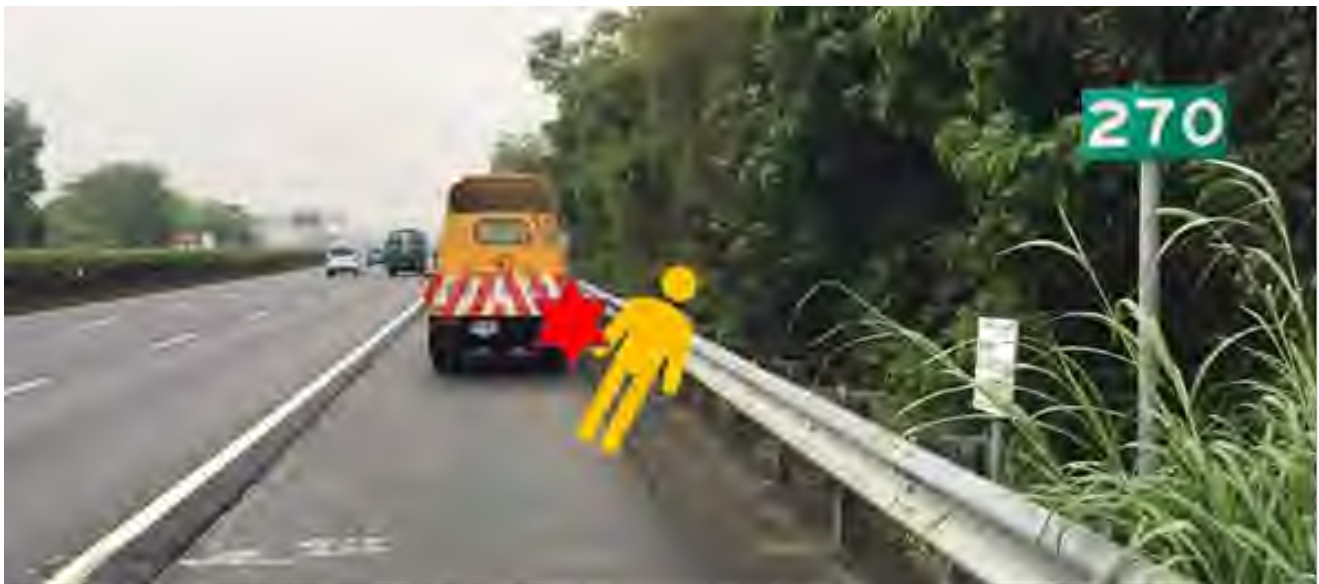
圖 3、事故現場示意圖(非事故當日拍攝)

- (一)本工作承攬商鴻○企業有限公司(以下簡稱：廠商)，於 111 年 3 月 10 日 7 時 03 分申請施工通報，訂於 111 年 3 月 17 日於國道 3 號南北雙向 270k 至 271k 進行中央分隔帶修剪、割草、補植作業。
- (二)施工當日進場前，由廠商安衛人員負責對工作人員進行危害告知。
- (三)111 年 3 月 17 日廠商於國道 3 號南向 270k 至 271k 進行中央分隔帶修剪、割草及補植作業，約下午 13 時 30 分許，中央分隔帶修剪領班協助安衛人員李○俊進行中央分隔帶修剪交維作業拍攝，李員未注意到領班尚於工程車後拍攝，逕予倒車不慎擦撞領班。
- (四)擦撞當時該領班意識清楚，並立即(約 14 時整)由安衛人員送至大林慈濟醫院，經 X 光片診斷肋骨有 5 根裂傷，其中 3 根較為嚴重，事後廠商持續照顧受傷員工，並協助家屬轉院至嘉義榮民醫院。
- (五)廠商於 111 年 3 月 18 日 7 時 20 分通報勞動部職業安全衛生署中區職業安全衛生中心(職災通報流水號:B111000987)。
- (六)分局及工務段均按標準作業程序規定，每季與每週至少辦理 1 次安全衛生稽核與檢查現場作業紀錄(附件 5、安全衛生稽核與安全衛生檢查紀錄)，並於 111 年 3 月 18 日召開職災檢討會議。
- (七)依據工程標準作業程序「局 11070」職業災害處理規定辦理交通部勞工傷亡職業災害通報。111 年 3 月 18 日 9 時 40 分初報、111 年 3 月 18 日 16 時 30 分續報、111 年 3 月 22 日 16 時整結報。

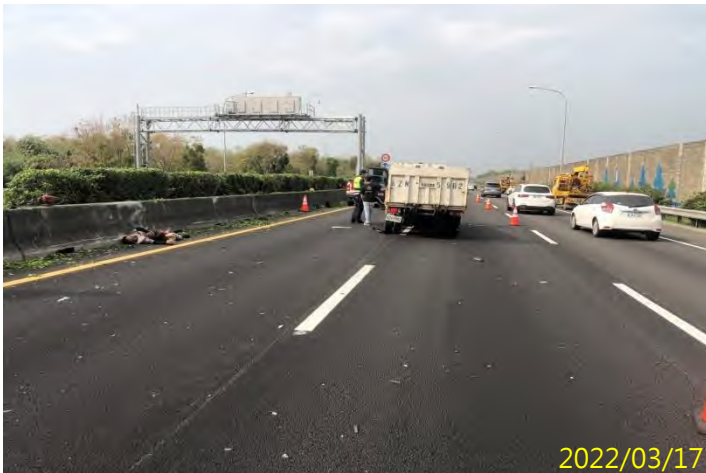
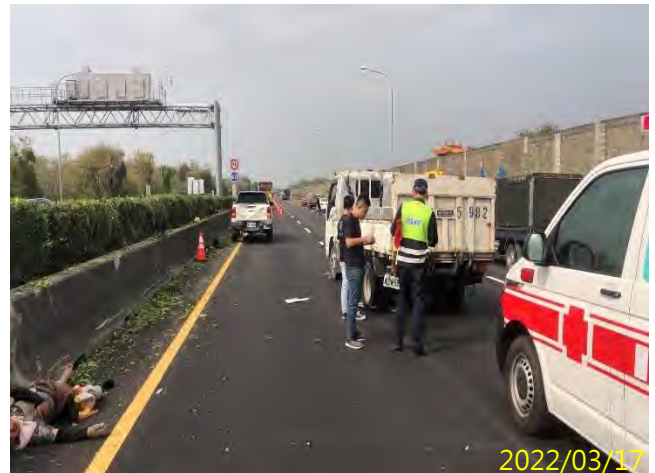
圖 1、事發經過示意圖

A 車(肇事車輛)

B 車(突入車輛)

- (一)111 年 3 月 17 日當日封閉內側車道辦理中央分隔帶割草及灌木修剪作業，15 時 2 分許，因同向中間車道用路人車輛追撞交通事故，致遭撞車輛(圖 1 之 B)突入封閉管制區域內(內側車道)致再承攬廠商萬○造景有限公司人員陳○鈺(圖 1 知 C)受傷。
- (二)15 時 20 分受傷人員經救護車送往慈濟大林醫院檢傷，傷員意識清醒。
- (三)15 時 27 分依交通部所屬機關在建工程職業災害案件通報流程辦理通報。
- (四)15 時 37 分現場事故排除恢復通車。
- (五)17 時 45 分經檢傷該員為右腳踝開放性骨折需住院治療。
- (六)22 時 44 分向勞動部職業安全衛生署南區職安中心完成職業災害通報。
- (七)傷者於當日 20 時許進行手術治療，於 18 日凌晨 3 時許完成手術，轉入一般病房。
- (八)傷者於 111 年 5 月 5 日出院返家休養。
- (九)本次交通事故責任歸屬，由公警隊「道路交通事故初步分析研判表」(下稱初判表)鑑定結果為肇事車輛駕駛李○澤(圖 1 之 A)未保持行車安全距離，突入車輛駕駛蔡○霖(圖 1 之 B)與施工人員陳○鈺(圖 1 之 C)皆未發現肇事因素。
- (十)本次作業施工交通管制措施為短期性內側車道施工，經檢視作業時間及事故地點交通錐布設情形、施工人員作業位置為規定工作區段，均符合施工之交通管制守則。

- (一)直接原因：交通事故。
- (二)間接原因：無。
- (三)基本原因：肇事車輛 000-5982 未保持行車安全距離而追撞前車，致使遭撞車輛突入施工區域。

1. 協議組織會議時加強宣導各項交維及安衛防護措施落實執行。
2. 辦理勤前教育時就施工之潛在風險加以宣導。
3. 作業時以兩人為一組，相互警戒照應。

1. 督導廠商落實勤前教育及協議組織會議內容。
2. 於 111 年 5 月 5 日廠商辦理中央分隔帶割草作業期間，就施工之交通管制措施加強抽查。
3. 於 111 年 4 月 26 日辦理每月定期施工交通管制措施檢討會暨職業安全衛生講習及宣導，就缺失態樣及相關法規及規範加以宣導。

1. 於 111 年 3 月 23 日召開職業災害調查(檢討)會議，就該職業災害進行調查、肇因分析、改善策進作為。
2. 製作本次職業災害案例報告，並就相關職業災害進行統計分析，供後續教育訓練宣導等使用。
