# 高速公路局職業災害 案例及策進對策

109年彙編

職業災害案例及策進對策

109 年彙編

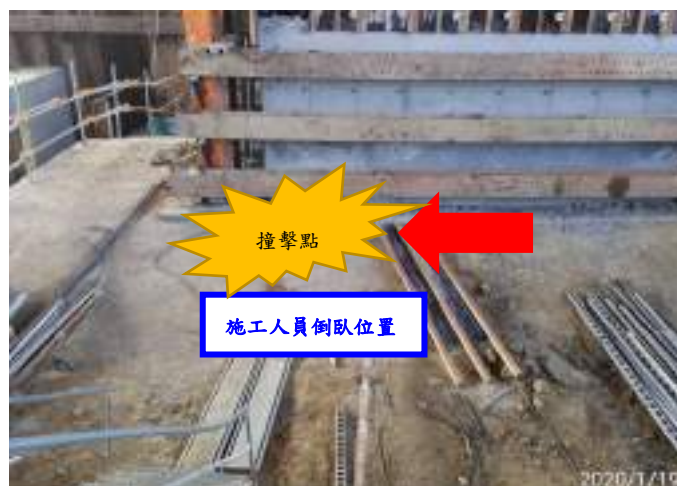
(一) 本工程承包商福○營造公司(下稱：承包商)協力廠商○昌營造(下稱：協力商)，於109年1月19日進行墩柱補強作業傳接模板料，約於時間8時30分許，施工人員劉員未接好材料遭模板擊中背部，事故經現場工程師簡員發現後，於8時35分速撥119通知救護車到場；救護車8時40分抵達現場進行急救(圖2)。

圖 1、災害現場示意圖

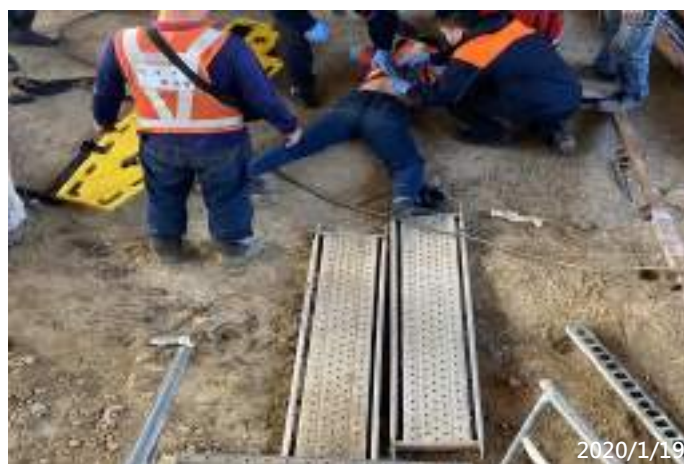
圖 2、救護人員到場急救

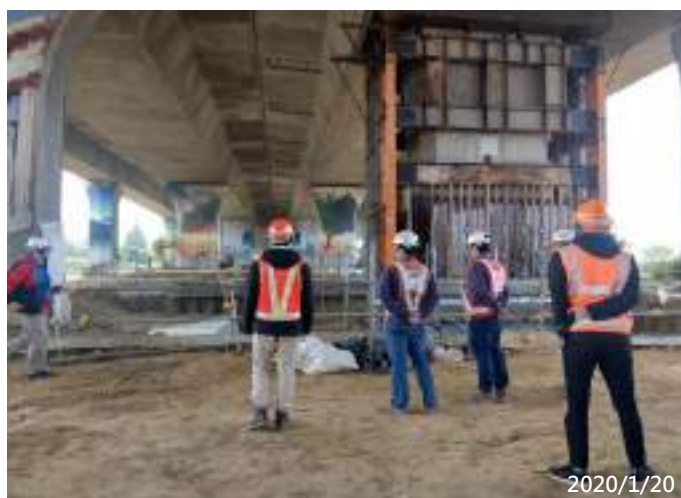
圖 3、勞檢單位到場檢查

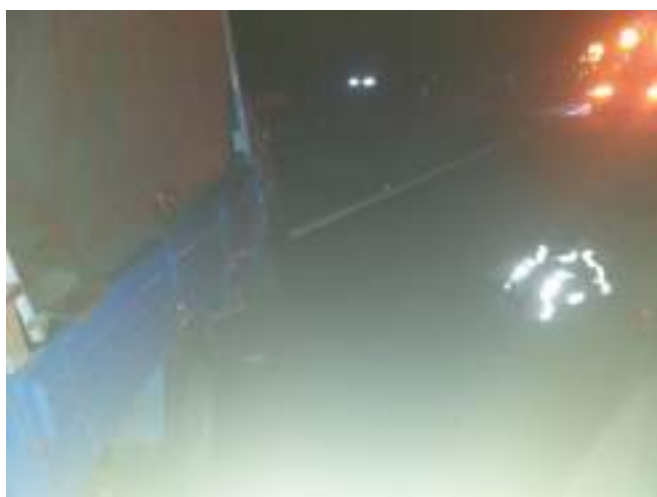
圖 2、災害現場照片 1

- (一) 發生經過：災害發生當日 1 時許，○○營造有限公司時於內車道從事伸縮縫清洗作業，進行交維布設封閉內 1 車道約 50 公尺左右，清洗作業結束後現場領班陳員於車道側緩撞車旁收拾工具時，遭後方小貨車直接撞擊緩撞車右後方後再撞向陳員，致陳員大腿骨折、顱內出血。
- (二) 處理情形：警方接獲通報趕往現場，該員約於同日 1 時 34 分送往桃園國軍醫院治療。

- (一) 直接原因：勞工遭後方車輛撞擊。
- (二) 間接原因：肇事駕駛未注意前方狀況。
- (三) 基本原因：無。

- (一) 本案施工廠商於事發時均已遵守道路交通相關規則，並依交通管制守則執行交維作業，且肇事原因為小客車駕駛不當行為所導致，故未有應檢討之缺失，惟仍提醒勞工儘量避免靠近車道側進行作業，若需要則需警示人員協助。
- (二) 已要求督工單位確實布設能增加人員安全性，後續會持續保持並加強訓練。

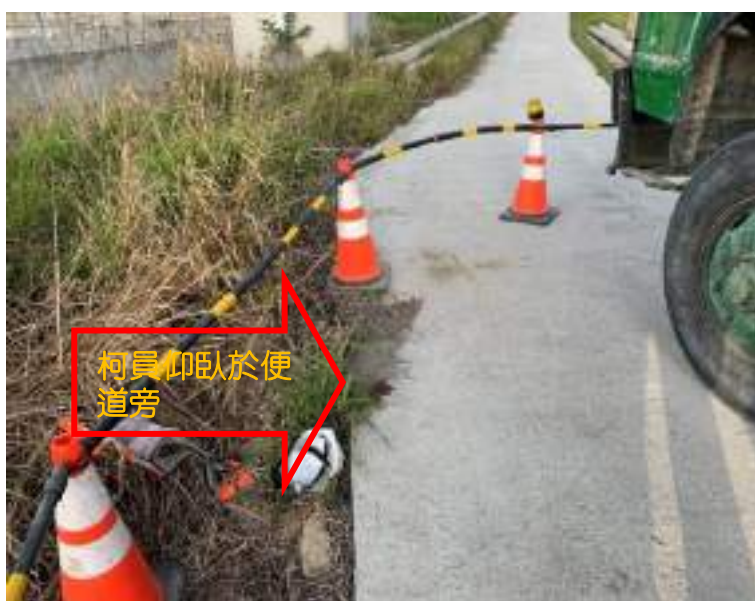
圖 1、災害現場照片 1

- (一) 本工程承包商宏○工程股份有限公司 (以下簡稱承包商) 之協力商瑄○營造有限公司 (以下簡稱承攬商) 所發包之明○混凝土壓送股份有限公司 (以下簡稱再承攬商)，於109年2月24日辦理預拌混凝土澆置作業，於12時許，經現場人員發現柯君倒臥駕駛座旁地上後，於12時13分通報119協助調派救護車到場。
- (二) 救護車於12時23分到場，現場初步急救固定後，於12時33分離去，約於12時39分送達李綜合醫院，13:30進行頭部包紮後，由急診室轉加護病房觀察。
- (三) 承包商災後依據職業安全衛生法第37條第2項規定，於當日19時上網登錄通報勞動部職業安全衛生署中區職業安全衛生中心 (以下簡稱職安署中職中心) (職業災害發生8小時內)。

- (一) 直接原因：疑似墜落
- (二) 間接原因：
  1. 不安全動作：疑似進出駕駛座時未能緊握扶手或踏空踏板所導致。
  2. 不安全狀況：疑似未定期進行詳細健康檢查而有未知之個人健康問題造成之暈眩或失去意識所導致。
- (三) 基本原因：可能因個人健康狀況因素或不當動作所致。

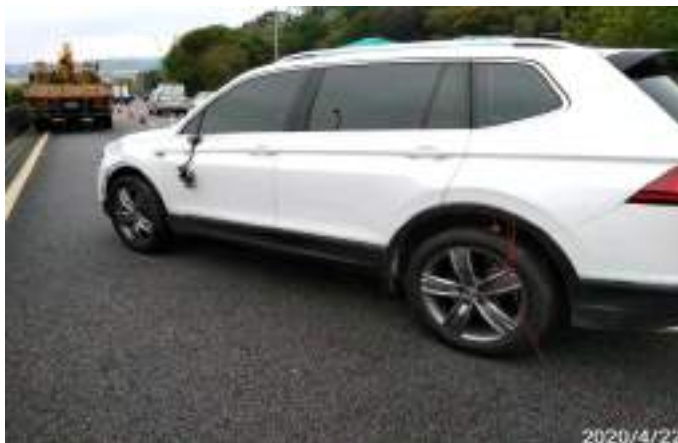
圖 3、事故車輛照片 1

如災害原因分析，經初步分析肇因為肇事車輛駕駛未注意車前狀態之交通事故，將針對初判原因加強宣導。

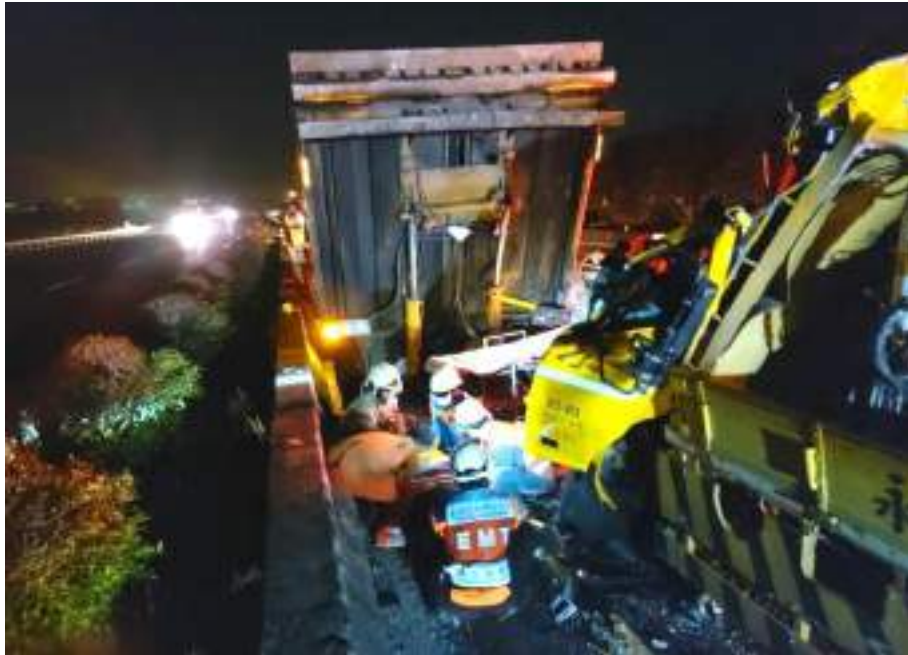
圖 2、事故現場示意圖

當日施工將刨鋪280k+100~278k+600第2車道密級配瀝青混凝土。109年5月13日黃員所駕駛大貨車約停放於278k+500，研判以小型刨路機完成278k+800第2車道橋梁前後伸縮縫無收縮水泥連接瀝青混凝土處刨鋪工作後，於2時18分先行駛離工區時發生撞擊拖板車事故。

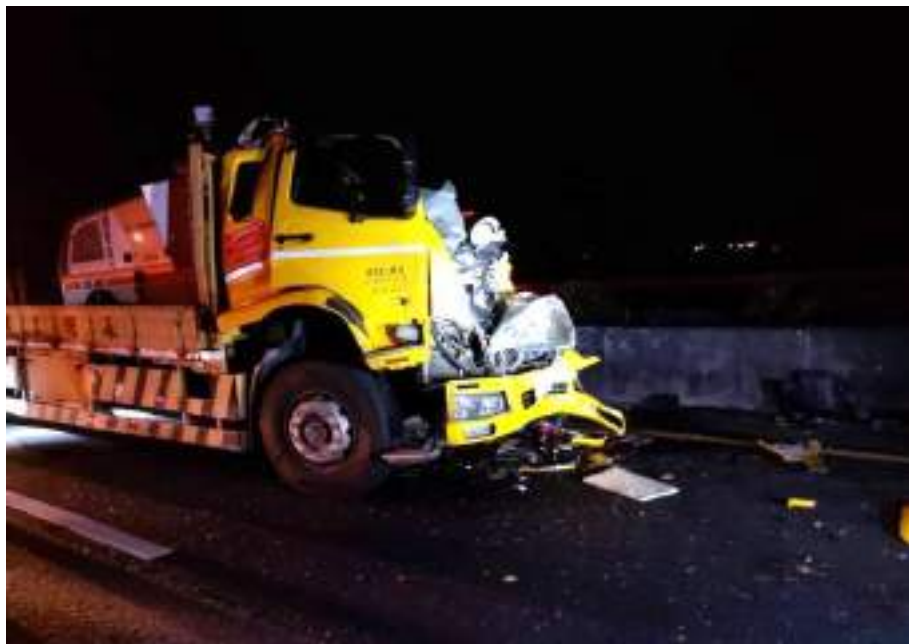
圖 3、事故現場示意圖

- (一) 承包商永○營造股份有限公司於 109 年 5 月 13 日施工通報，訂於當日 20 時至隔(14)日 6 時於國道 1 號北上 281k+200~278k+200 第 2 車道進行路面修補工作及瀝青混凝土鋪設作業。承包商永○營造股份有限公司 1 部大貨車(6○○-R3)於國道 1 號北上 278k+100 (工區內第 1 車道)因夜間視線不良及未注意車前狀況，撞擊前方另一輛停置於工區內之拖板車尾板，致車頭幾乎全毀，駕駛被夾至車內死亡

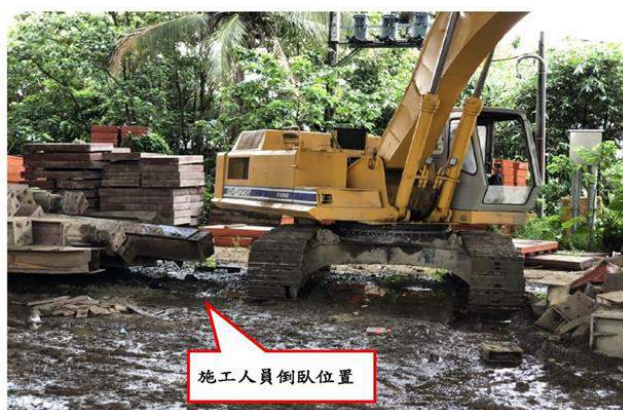
圖 2、事故現場 1

- (一) 鋼構專業廠商原○開發有限公司 109 年 5 月 18 日進入南投高架橋 P80L~P81L 間(墩柱橋下空間)之材料暫置場，進行施工便橋及構台材料運離工區作業，因雨天進出道路泥濘，原○公司派挖土機協助吊板車進行便道整地作業。上午 8 時 30 分許由陳○發(挖土機司機)、陳○豪(男 64 年次，挖土機助手，罹難者)及外雇吊板車(車號：L○J-8○9)司機何○諭等 3 人進行施工便橋材料運離工區作業，約於 10 時 35 分突然發生作業人員「陳○豪」受傷倒在地上，吊板車司機何○諭發現後呼喊挖土機司機陳○發，告知陳員已受傷。救護車於 10 時 55 分到達現場搶救時，初步發現陳○豪已無生命跡象，即通知警察單位並立即送往衛福部南投醫院急診室搶救，惟因傷勢過重，醫院於 11 時 3 分宣布陳○豪死亡。
- (二) 事故發生後，承包商依職業安全衛生法第 37 條規定於當日 13 時 50 分通報職安署中區職安中心。中區職安中心於當日 15 時 30 分赴災害現場勘查與調查事故原因，由監造單位及承包商，配合勞動檢查員說明案情。隔(19)日督導工務所邀集監造單位及承包商，召開檢討會。工程處於 109 年 6 月 10 日召開強化「協議組織」運作成效座談會。

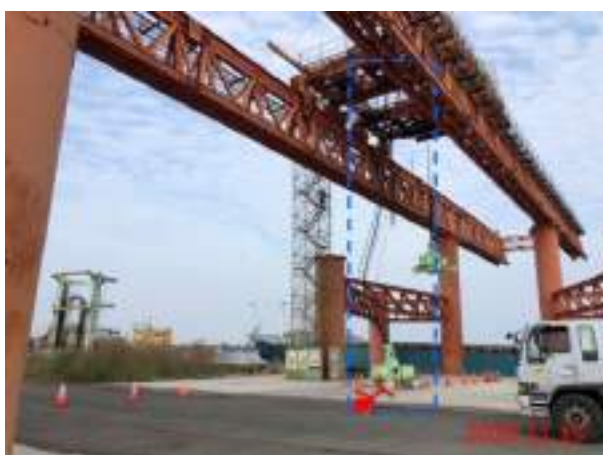
圖 1、事故現場 1

1. 10 時 30 分許，廠商東○營造股份有限公司運送預鑄節塊至興達港吊裝碼頭準備吊運上船，外籍移工於多軸板車抵達前，於吊具下方搬離圍設之交通錐，遭突然掉落之吊具砸傷。監造單位立即停止現場作業，並將現場進行圈圍管制。

(1) 人員於吊裝設備作動時經過吊具下方作業。

(2) 現場指揮人員與吊裝設備操作人員未進行通聯管制(未確認吊具下方淨空)。

2. 不安全動作：電腦感應器異常後，操作人員未再進行測試確認，致下夾千斤頂無法有效夾持限制鋼絞線滑動致吊具滑落。

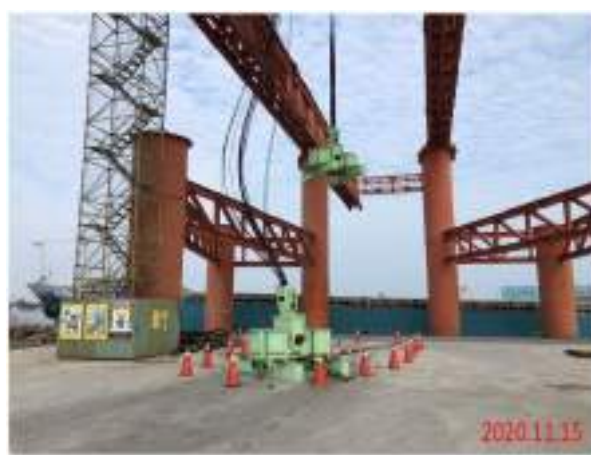
圖 2、事故現場 2

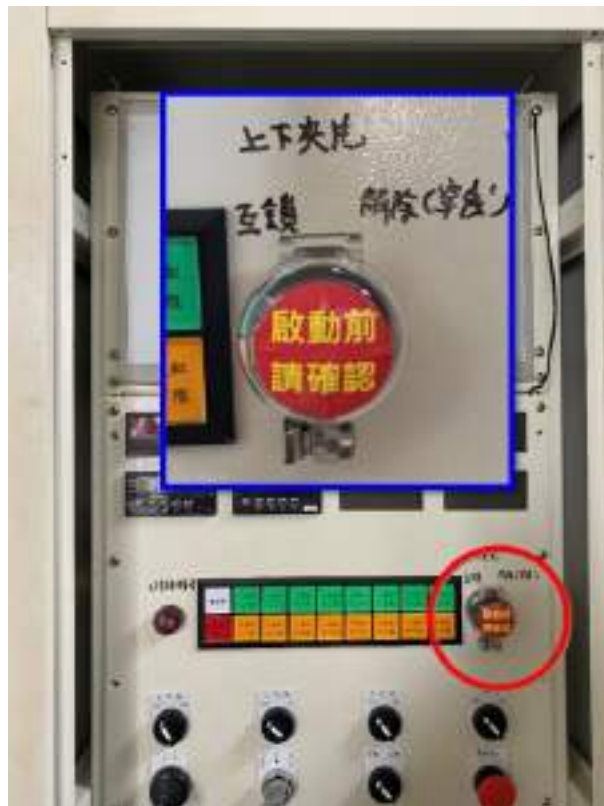
圖 6、手動控制鈕張貼警示標語

- (1) 作業結束後吊具應置地，吊掛作業範圍以圈圍警示（設置安全欄杆、警示燈），嚴禁進入（圖 4）。
- (2) 吊具操作室張貼操作說明、警示事項及緊急聯絡資訊（圖 5、圖 6）。
- (3) 詳細登載材料設備維護、保養紀錄，指定專人收存管理。

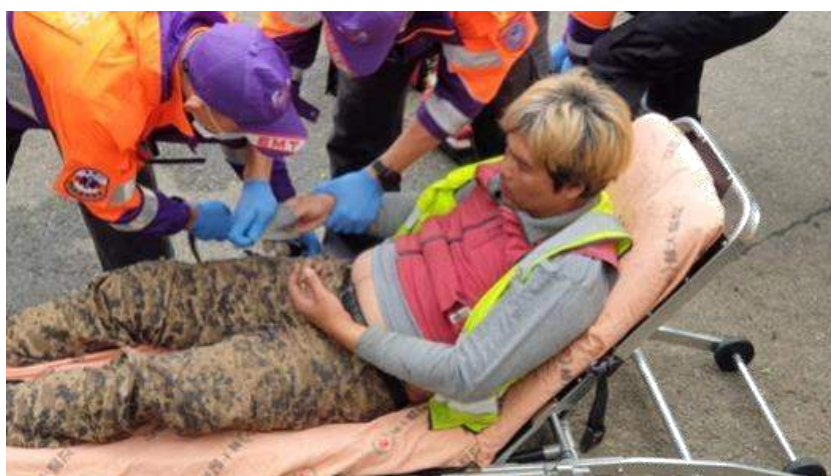
圖 2、現場救護示意圖

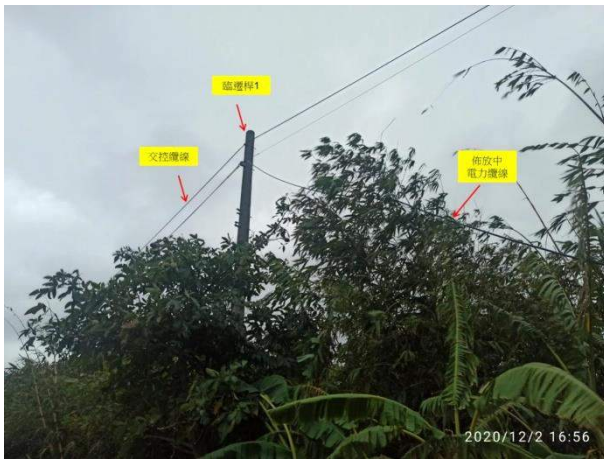
圖 3、事故現場示意圖

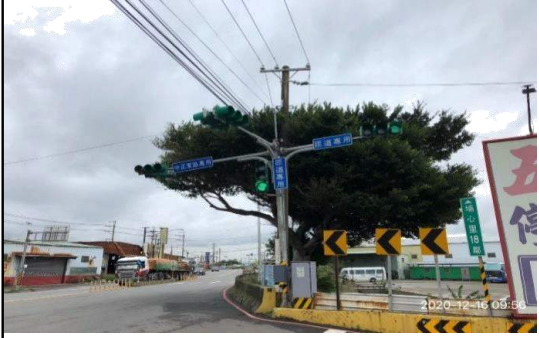
| 威○營造有限公司<br>台電高壓電鄰近施工區域調查 | |
|---|---|
| 編號：蘆園幹81支3；平面圖(三) | 編號：蘆園幹81支4；平面圖(三) |

| 威○營造有限公司<br>台電高壓電鄰近施工區域調查 | |
|---|---|
| 處置(原因)：絕緣電線包覆(緊鄰) | 處置(原因)：絕緣電線包覆(緊鄰) |

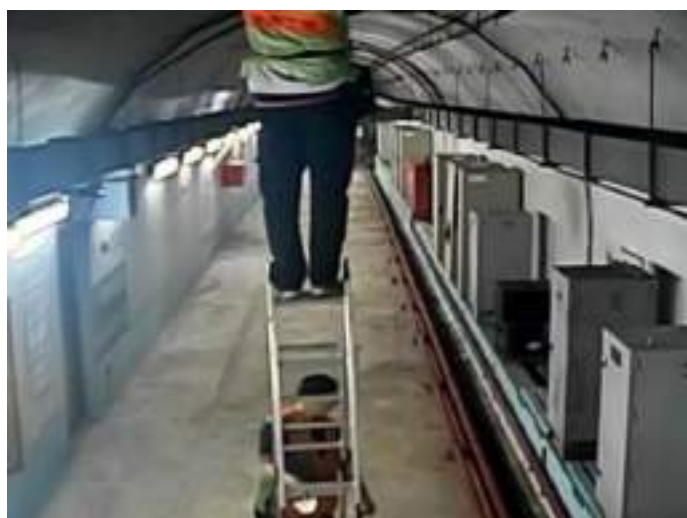
圖 2、甯員站立於工作梯頂板作業

- (一) 109 年 11 月 24 日 10 時許，祐○工程公司勞工甯員與同事游員於國道 5 號雪山隧道#32 人行聯絡隧道從事隧道機電例行檢修工作，甯員使用工作梯(折疊 A 字梯)站立於頂板進行零件更換作業，過程中游員欲遞送新品予甯員，疑因高度不足爬上工作梯(第 3 階)，造成工作梯轉折點之固定扣鬆脫，甯員自離地面 2 公尺多高度墜落。
- (二) 10 時 20 分經救護車送往宜蘭市陽明大學附設醫院急救，診斷為右側第 3~6 節肋骨輕微骨折、右腦輕微內出血，輕微氣胸及血胸，因該院已無加護病房床位，故於 14 時 50 分轉送臺北市萬芳醫院加護病房治療(附件二)。109 年 11 月 25 日轉至一般病房，並於同年 11 月 27 日出院。
- (三) 勞動部職業安全衛生署北區職業安全衛生中心於 109 年 11 月 25 日赴坪控中心及災害現場進行勞動檢查。109 年 12 月 9 日以勞職北 4 字第 1091064901 號函開立勞動檢查通知書，就祐○公司本案違反法規部分，處以新臺幣 6 萬元罰鍰。

- (一) 直接原因：墜落。
- (二) 間接原因：
  - 1. 不安全狀況：使勞工於高度 2 公尺以上作業，未採取防墜措施。
  - 2. 不安全動作：
    - (1) 勞工站立於頂板作業。
    - (2) 2 人同時爬上工作梯，造成超載。
- (三) 基本原因：廠商安全衛生管理或督導不確實。

1. 進行事故與災害調查，並針對災害原因提出對策 (附件一)。
2. 加強教育訓練及宣導 (附件二)。
3. 高度 2 公尺以上作業，應使用合格施工架或其他方式設置工作臺 (車) 並設置防墜設施。
4. 高度 2 公尺以下作業，禁止使用折疊 A 字梯，應使用合格工作梯 (須有金屬硬質繫材)，並禁止勞工站立於頂板作業 (附件三)。
5. 作業主管不定期檢查勞工從事高架作業是否符合規定，若有違反規定情事則立即停止作業，至改善完成方可繼續作業 (附件四)。

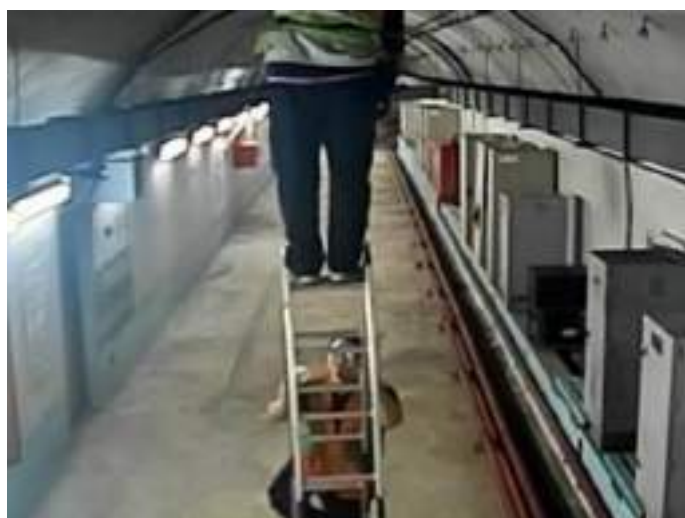
圖 3、同事爬上工作梯遞新零件予甯員更換

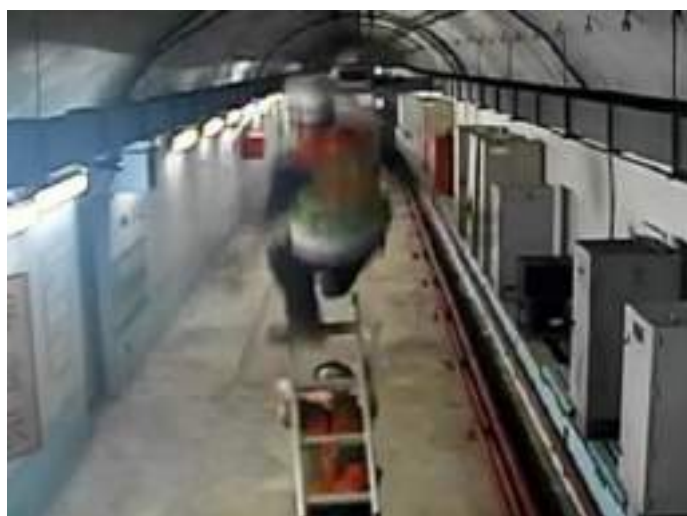
圖 4、甯員自工作梯墜落

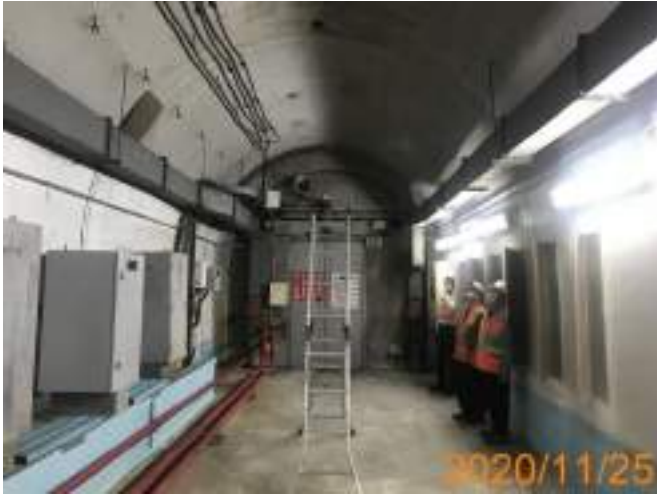
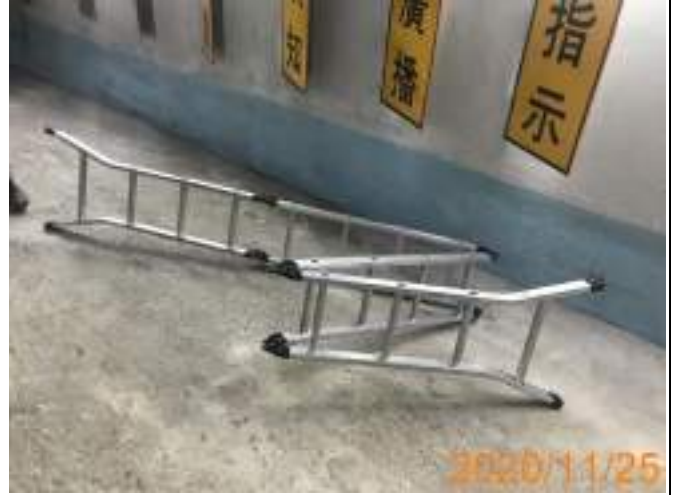
職業災害發生地點 (雪山隧道#32 人行聯絡隧道) 及作業場所概況

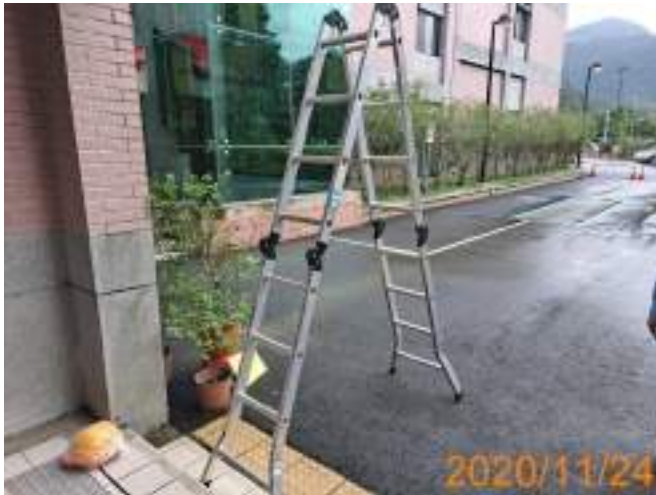
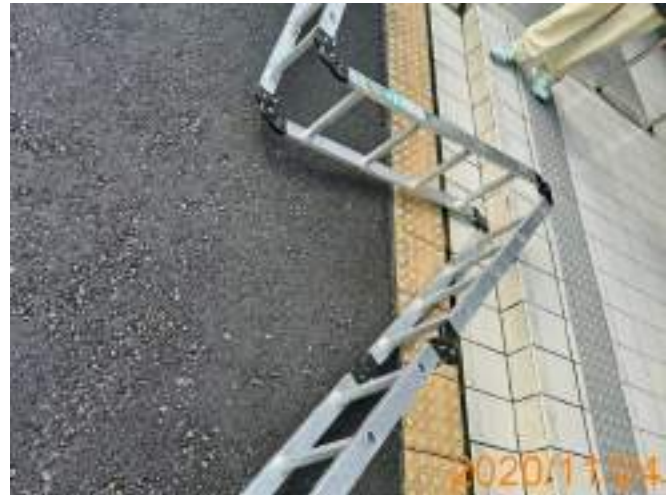
事故現場使用之折疊梯 (非一體成型及無金屬硬質繫材扣牢)

轉折點之固定扣易鬆脫造成作業人員危害

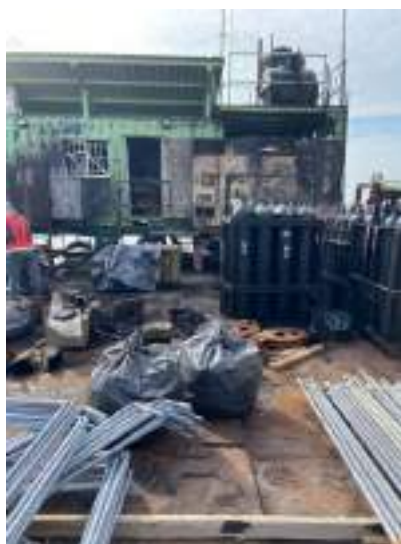
現場火勢集中於平台船甲板中央位置棉質纜繩存放處，因強風將火勢向南吹拂，波及發電機、休息區貨櫃、氧氣鋼瓶、泡棉防撞設施、流動廁所、震動機、洗衣機、冰箱、棉質纜繩、瓦斯桶等 (局部燒毀)。經承攬廠商統計相關財務損失約新臺幣30~40萬元，營造綜合保險未辦理出險。

圖 2、貨櫃及氧氣鋼瓶  
(隔日拍攝)

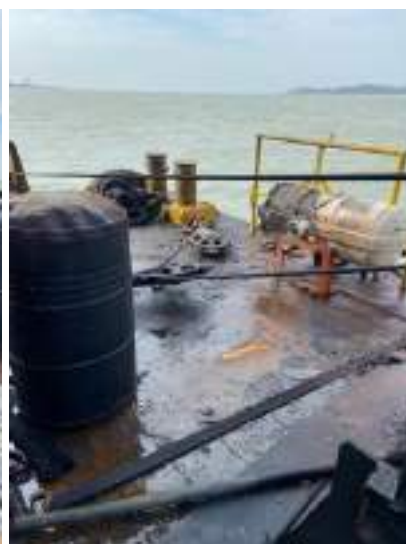
圖 3、平台船一隅  
(隔日拍攝)

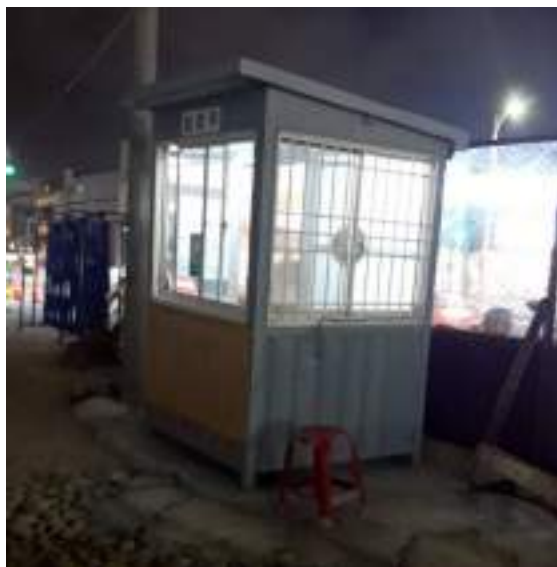
圖 1、事故現場 (警衛亭)

- (一) 直接原因：個人健康因素。
- (二) 間接原因：無。
- (三) 基本原因：無。

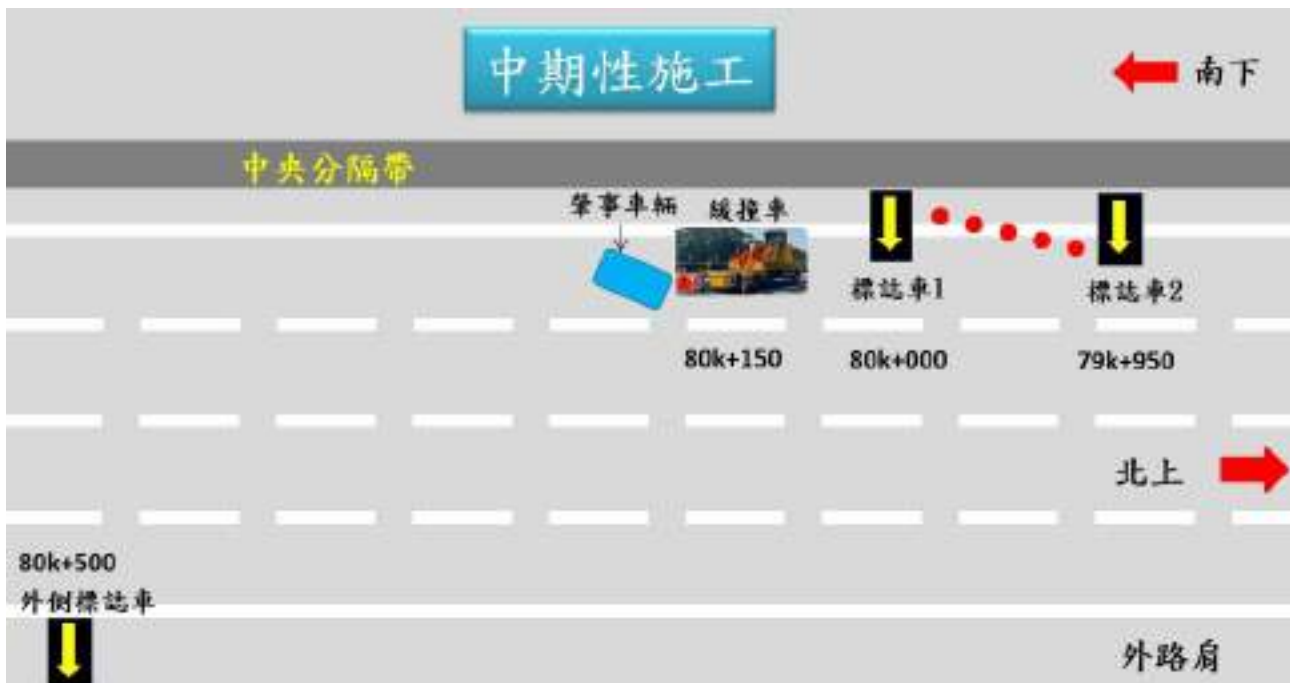
- 一、標案名稱：108 年度北分局轄區路面維修及巡查工作-關西工務段
- 二、災害類型：交通事故 (虛驚事故)
- 三、媒介物：汽車
- 四、發生日期及時間：109 年 1 月 9 日 9 時 42 分
- 五、發生地點：國道 3 號南下 80k+150 內側車道
- 六、罹災情形：死亡 0 人；受傷 0 人；失蹤 0 人
- 七、災害現場概況：(圖 1~圖 3)

圖 1、事故現場示意圖

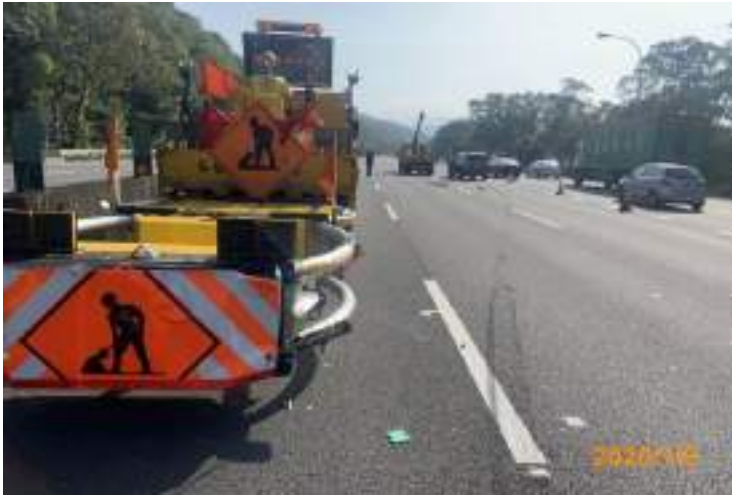
圖 2、事故現場示意圖(緩撞車)

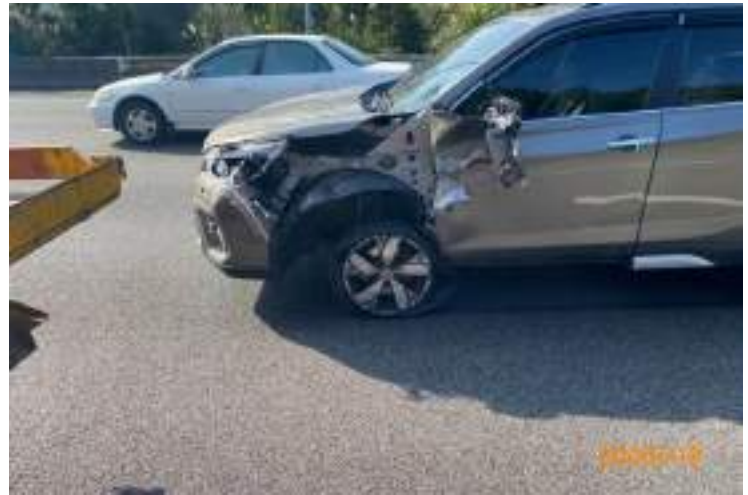
圖 3、事故現場示意圖(肇事車輛)

109 年 1 月 9 日 9 時 42 分許，○○營造有限公司於高速公路主線內側車道從事路面整修及標線繪製作業，進行交維布設作業封閉內 1 車道約 50 公尺左右時，緩撞車遭小客車閃避不及追撞，造成緩撞車尾部右側方向燈損壞及小客車左前輪周邊損壞，現場無人受傷。國道公路警察局接獲通報後趕往現場處理，該事故於 10 時 22 分排除。

- (一) 直接原因：緩撞車遭後方車輛撞擊。
- (二) 間接原因：肇事駕駛未注意前方狀況。
- (三) 基本原因：無。

- (一) 承包商於事發時均已遵守道路交通相關規則並依本局施工之交通管制守則執行交維作業，肇事原因為小客車駕駛不當行為所致，故未有應檢討之缺失。
- (二) 北分局已要求督工單位確實布設交維即持續加強訓練，以維安全。

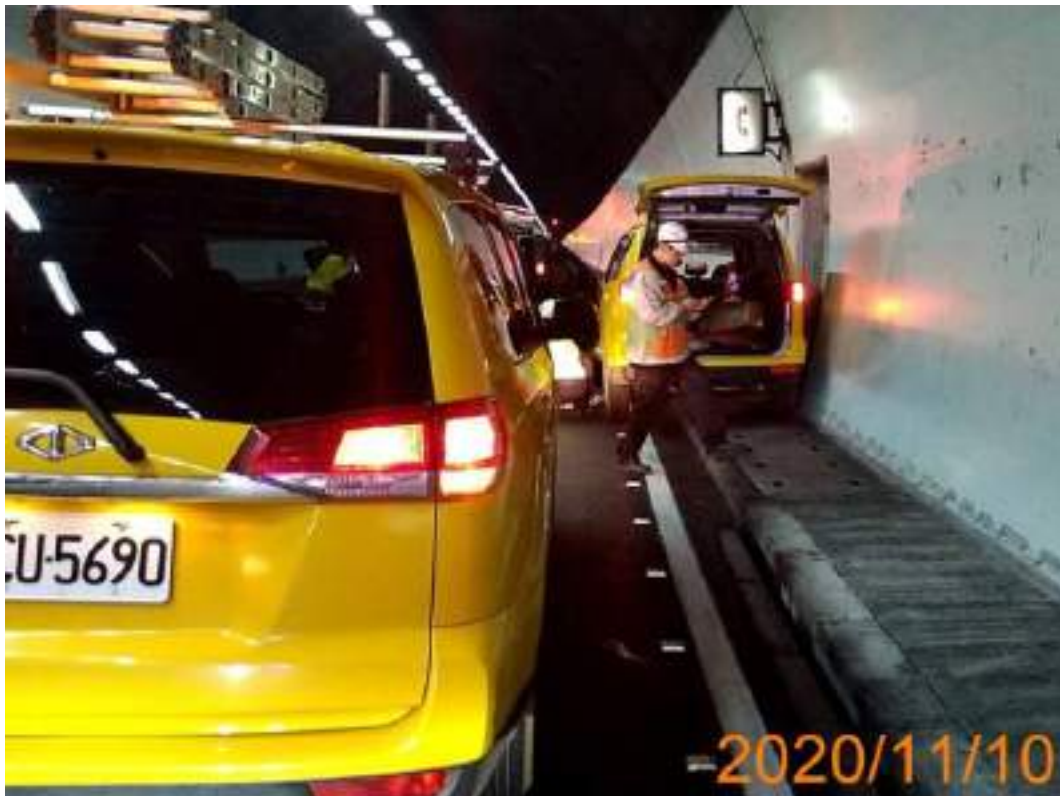
圖 2、事故現場概況 1

施工廠商祐○公司勞工廖○○駕駛巡檢車輛行經國道 5 號雪山隧道北上 20k+600 附近，因身體不適致車輛失控由內側車道偏移至外側車道，期間由副駕駛座同事李○○協助控制方向盤，使車輛降速並停靠於外側車道後，即進行後續通報及急救事宜。

- (一) 祐○有限公司巡檢人員於 109 年 11 月 9 日夜間執行國道 5 號雪山隧道機房巡檢工作，由當班巡檢員廖○○駕駛巡檢車輛，車上另有 1 名巡檢員李○○乘坐於副駕駛座，11 月 10 日 6 時 28 分許行經國道 5 號北上 20k+600 (雪山隧道) 內側車道，廖員突因身體不適，致車輛失控往外側車道偏移，李員迅即協助控制方向盤，並將廖員右腳移開油門，使車輛降速停靠於外側車道，並進行後續通報及急救事宜。
- (二) 李員於 6 時 29 分通報坪控中心進行後續通報派遣作業，並於待援期間實施 CPR，救護車 6 時 47 分抵達現場，將廖員後送至礁溪杏和醫院急救無效後宣告死亡。宜蘭地檢署檢察官及法醫相驗，死亡方式為「自然死」，死亡原因為「心因性休克」；並經勞檢機構認定本案非屬職業災害。

1. 將持續對所屬員工宣導健康管理，持續辦理各項教育訓練及急救演練，以備不時之需。
2. 對所屬員工宣導平時注意個人身體健康，遇有身體不適應立即向領班或夥伴反應，採取必要防範措施。
3. 領班隨時關心所屬班員身體健康，並觀察其精神狀態，發現異常應進一步瞭解，採取必要防護措施。
